Enebolig med  
spektakulær fjordutsikt

VILLAVEGEN 5

Kjartan Korshavn ved Takst-Forum Trøndelag AS  
(befaringsdato: Tirsdag, 2. juni 2026)

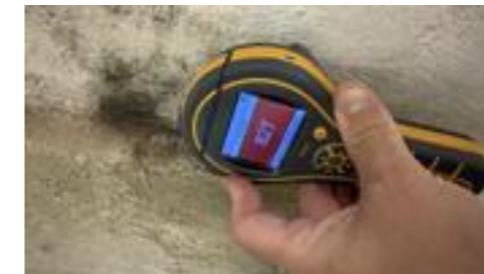
Eksempelbilde av indikasjoner på fukt.

Ved innvendig inspeksjon ble det ved bruk av fuktindikator mot tilgjengelige murflater/ gulv på grunn indikert forhøyede fuktverdier og ved fuktmåling i treverk ved hulltaking i vegg mot terreng ble det registrert høyt fuktinnhold. Dette er symptom på fuktgjennomgang som normalt skyldes redusert funksjon i drenering og/ eller kapillært opptrekk av fuktighet fra grunnmasser under boligen. Ved en evt. omdrenering vil følgelig fukten reduseres, men ikke nødvendigvis opphøre som følge av at det fortsatt vil forekomme fukttopptrekk.

TG-2 er satt pga. alder og registrerte avvik. For videre omtale, se pkt. Rom under terreng.

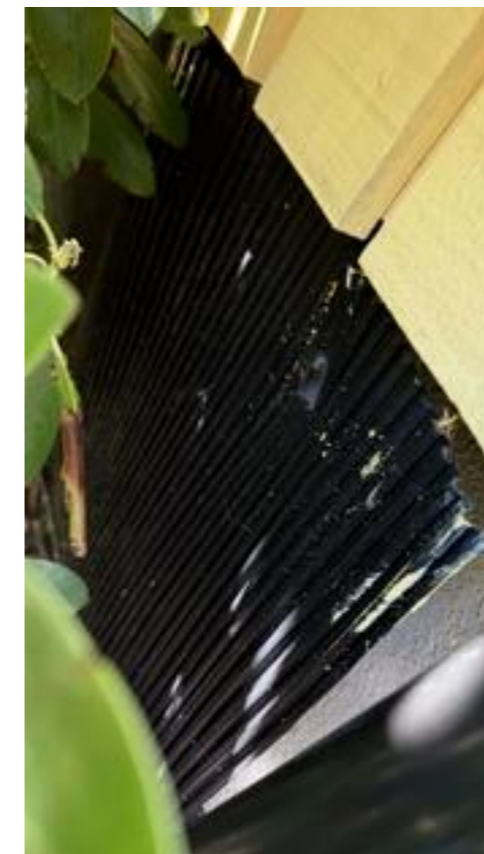
Eksempelbilde av manglende topplst på grunnmursplast.

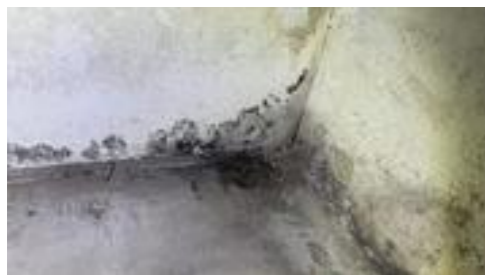
Eksempelbilde av muggsopp i vegg mellom bod og gang.

Det gjøres oppmerksom på at gjenkledd konstruksjoner under terreng er generelt å betrakte som risikokonstruksjoner med fare for magasinerings av fukt som kan oppstå ved evt. kondensering, fuktoppbygg fra grunnen og/ eller svikt i utvendig fuksikring/drenering. Som nevnt i pkt. Drenering ble det ved bruk av fuktindikator indikert forhøyede fuktverdier i fritt eksponerte murflater mot terreng og gulv mot grunn. Det ble foretatt hulltaking i utlektet vegg mot terreng under trapp. Undersøkelsen viste fuktmålinger over faregrensen for utvikling av sopp/ råteskader, i tillegg er det synlig fuktskader i listverk i dette området. Det ble registrert bruk av asfaltpapp i veggen, noe som ikke er en anbefalt oppbygging i dag, da asfaltpapp er organisk materiale og fukt kan magasineres i vegg og vil ha sen uttørring. Det ble også registrert mugg på plater i vegg mellom bod og gang i sokkel. For å få full visshet om tilstanden forøvrig må det foretas større åpninger, noe som ikke er foretatt.

TG-3 er satt pga. målt og registrert fukt.

Fjerning av utlektede vegger/ organisk materiale må påregnes. Ytterligere undersøkelser anbefales i den forbindelse, for å kartlegge omfanget av skjulte følgeskader og årsak til registrert fukt. Ytterligere kontroll for å avdekke omfang etter registrert spor etter mus og tiltak/ forebyggende tiltak vurderes deretter.

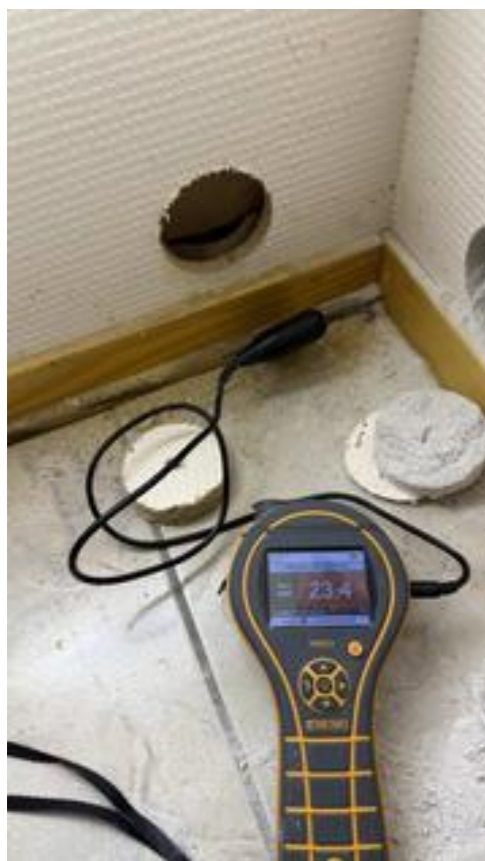
Eksempelbilde av fuktmåling over faregrensen for utvikling av sopp/ råteskader.

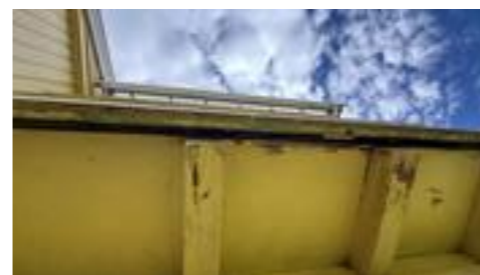
Eksempelbilde av fuktmerker.

TG-2 er satt pga. alder/ slitasje og symptomer på lekkasjer i terrasse over garasje.

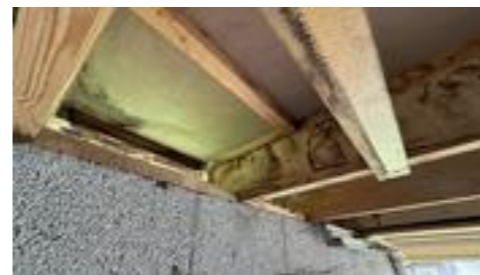
Eksempelbilde av fuktmerker.

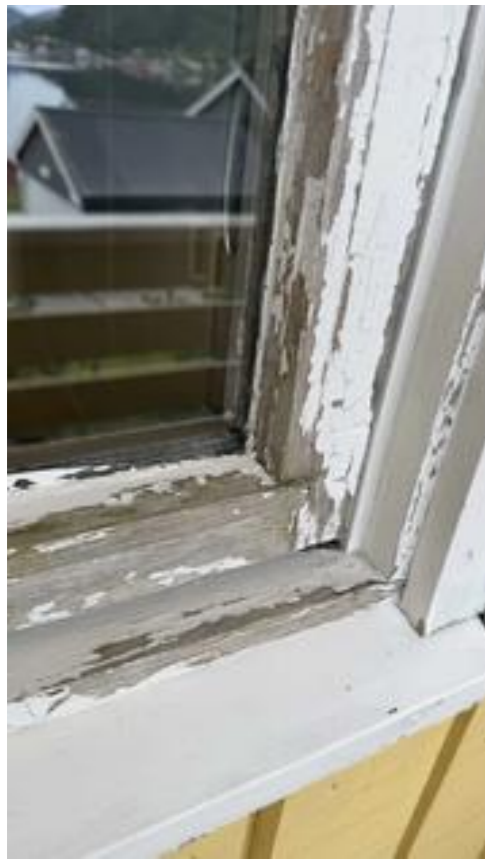
Eksempelbilde av slitasjegrad på vindu.

Ekstra vedlikehold og utskiftinger er påregnelig. Omfanget av dette arbeidet og om evt. utskiftinger vurderes som nødvendig, er avhengig av forventning til krav og funksjonalitet.

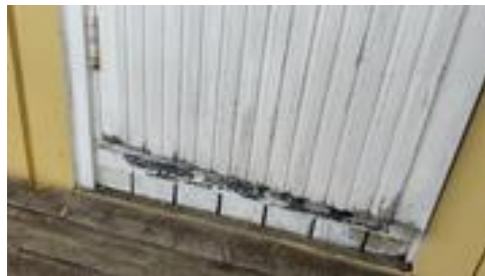
Eksempelbilde av slitasjegrad på verandadør.

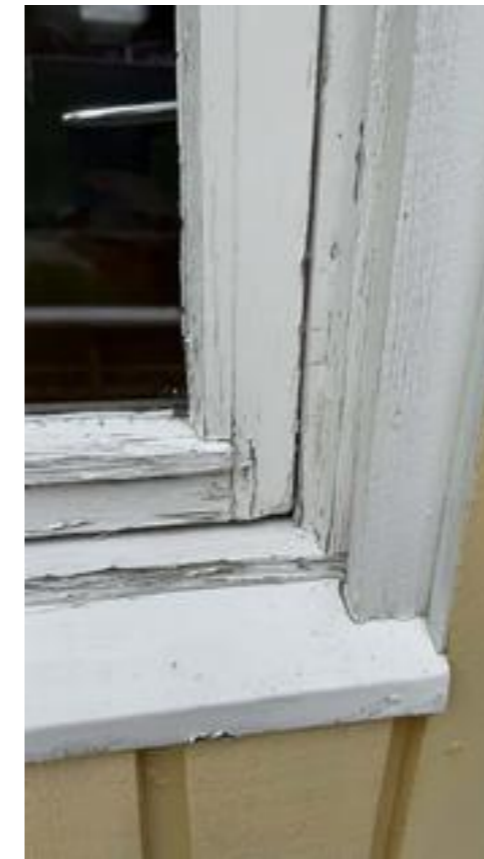
Eksempelbilde av slitasjegrad på vindu.

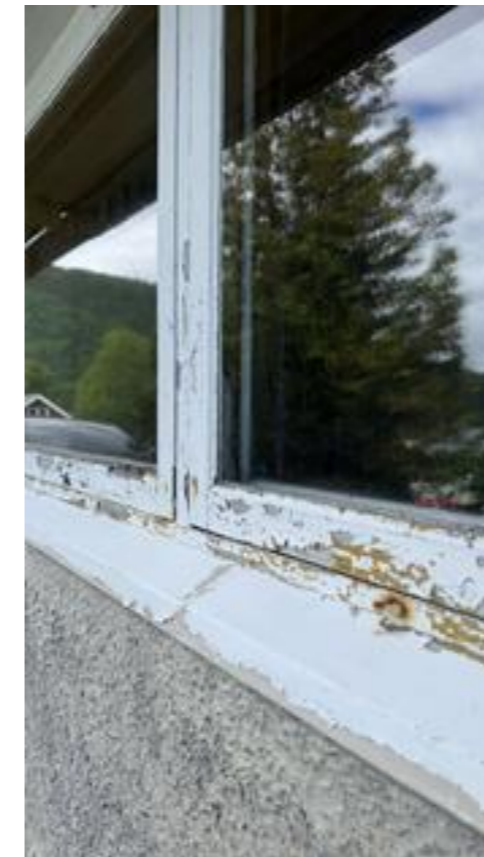
Eksempelbilde av slitasjegrad på vindu.

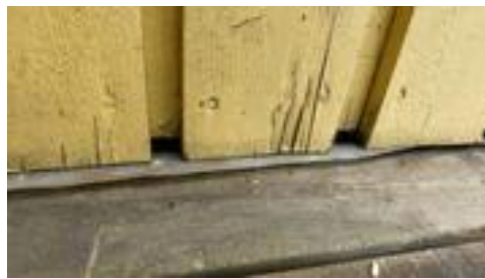
Eksempelbilde av råteskade.

Omfanget av nødvendige utskiftinger er ikke vurdert men er relativt godt synlig. Det anbefales å etablere lufting bak/ oppunder kledning der dette mangler og i forbindelse med stedvise utskiftinger bør veggkonstruksjonen kontrolleres, evt. tiltak vurderes deretter.

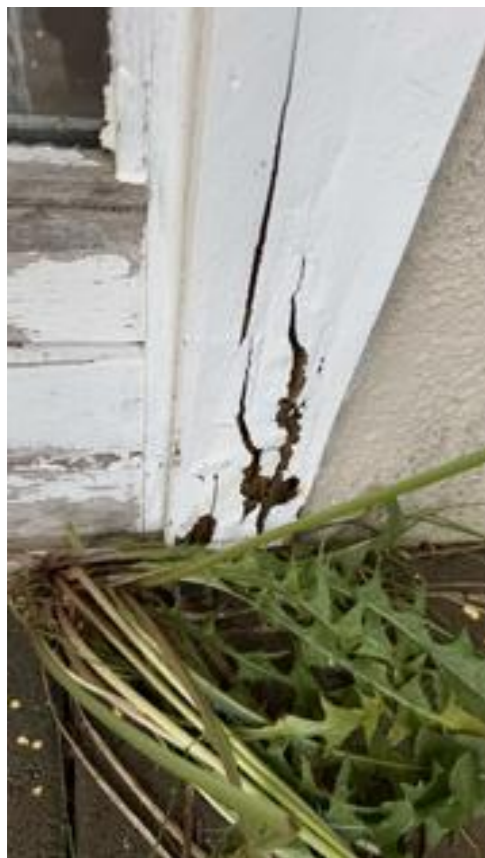
Eksempelbilde av råteskade og malingsavfluss.

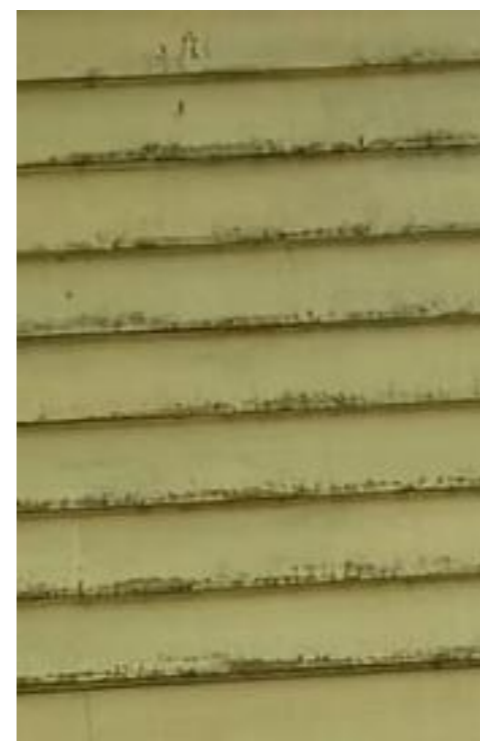
Eksempelbilde av slitasje/ svertesopp.

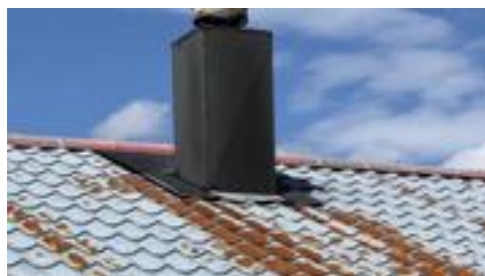
- Taktekking: Taktekkingen samt beslag bærer generelt preg av alder og har stedvis rustdannelser, spesielt på hovedtaket.

Eksempelbilde av slitasjegrad og rust.

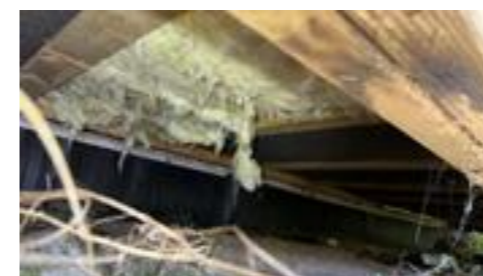
- Etasjeskille og gulv mot grunn: Ved enkel nivellering ble det registrert avvik på ca. 40mm i sokkeletasje og 2,5cm i 1. etg. Stedvis manglende stubbloftsplate og isolasjon er ikke tildekt. Se pkt. "Bad 1. etg" for videre omtale vedrørende registrert fukt i gulvkonstruksjonen. Sprekk i flere gulvflis i rom benevnt som gang/ trapp i sokkeletasje.

Eksempelbilde av manglende stubbloftsplate.

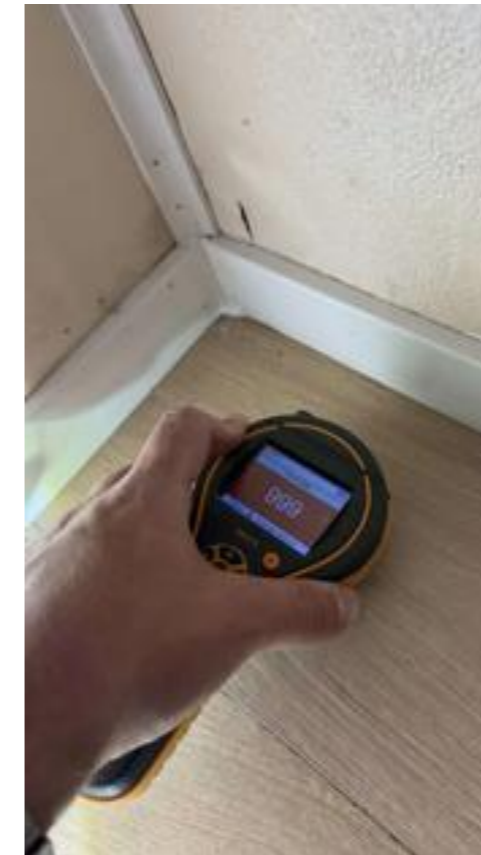
Eksempelbilde av indikasjoner på fukt.

Det er behov for totalreovering av våtrommet.	
Er det foretatt hulltaking fra tilstøtende rom?	Nei
Er det påvist indikasjon på skader/fukt ved bruk av fuktsøk/fuktmåling?	Ja
<b>Oppsummering av våtrom</b>	<b>TG-3</b>
Rommet er etablert på del av bygget som synes å være tilbygd med åpen fundamentering/ søyler, men med ukjent årstall/ historikk. Rommet tilfredsstillende ikke krav til våtrom blant annet pga. manglende sluk og tettesjikt på gulv og vegger. Det er ukjent årstall på rommet. Av utstyr er det etablert dusjkabinett med avløp ført direkte i sluk, servant i servantskap og veggmontert toalett. Det er ikke etablert drengs åpning fra innebygget sistene til toalett for synliggjøring av lekkasjevann. Rommet har kun ventilering via åpningsvindu. Det ble foretatt fuktmåling og fuktsøk i gulv/ vegger i hjørnet ved yttervegg. Undersøkelsen viste tegn til fukt i konstruksjonen med ukjent årsak. Det er synlig svellinger i gulv i dette området, men også under toalett. Skjulte følgeskader er derfor påregnelig. Om dette har sammenheng med registrerte forhold utvendig, benevnt i pkt. etasjeskille er ukjent. TG-3 er satt pga. at rommet ikke tilfredsstillende krav til våtrom og høye fuktmålinger i gulv og yttervegg.

<b>Anbefalte tiltak</b>	
Oppgradering må planlegges og påregnes. Ytterligere undersøkelser anbefales i den forbindelse, for å kartlegge omfanget av skjulte følgeskader, evt. tiltak må vurderes deretter. Kostnadsoverslaget er kun et grovt anslag, for å få korrekt pris må dette hentes inn hos utførende håndverker.	
<b>Kostnadsestimat</b>	<b>200 000 - 500 000</b>

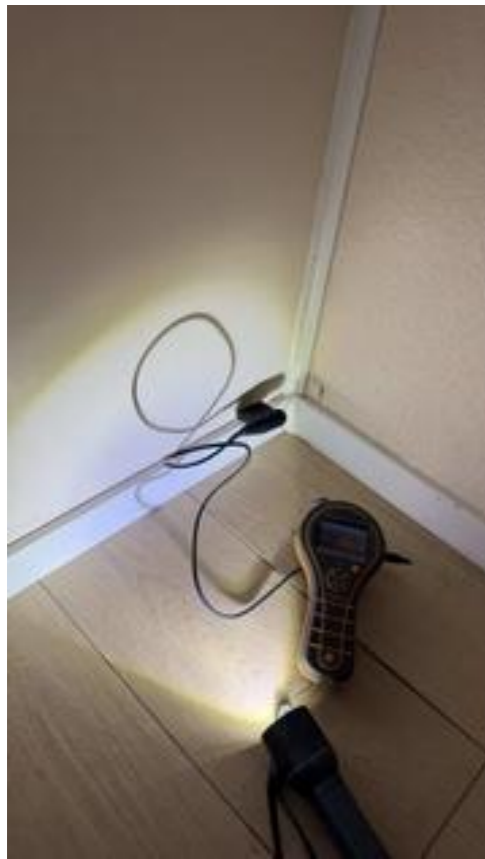
Eksempelbilde av høyt fuktinnhold ved fuktmåling i plater på vegg.

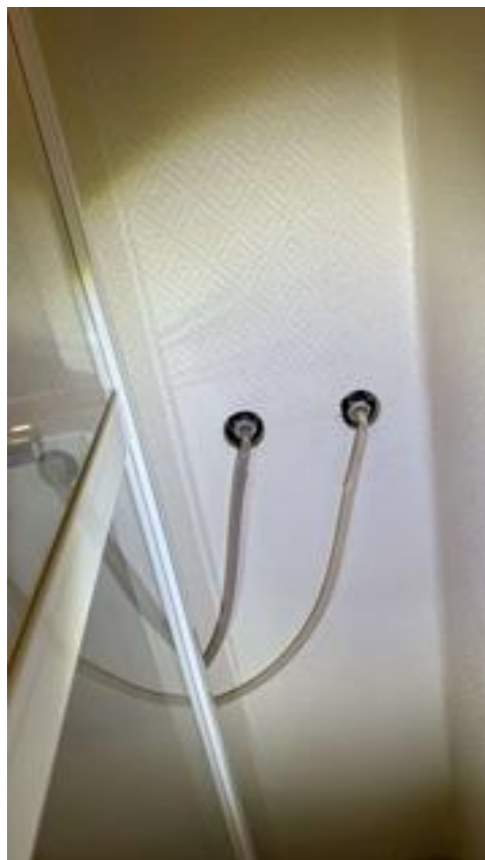
Eksempelbilde av utette gjennomføringer i våtsone.

Det er behov for totalrenovering av våtrommet.

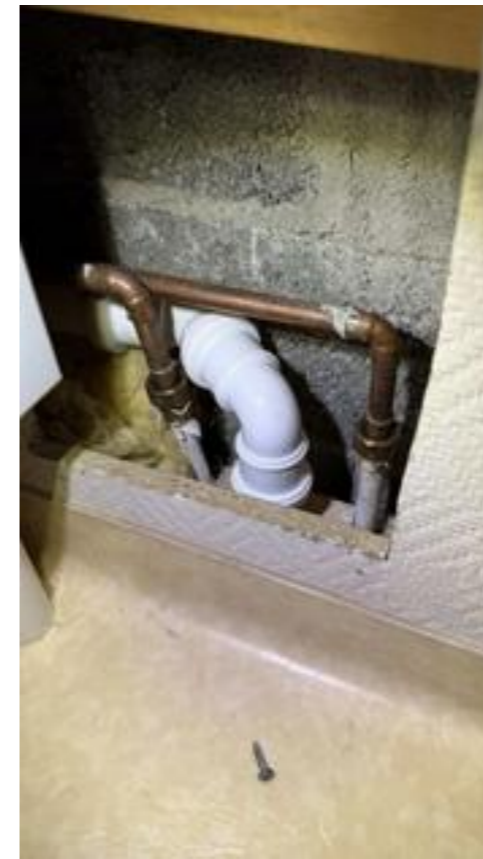
Eksempelbilde av åpning i vegg i våtsone.
