Stor og  
innholdsrik  
enebolig

BJØRKEVEIEN 6

**Adresse:** Bjørkeveien 6, 4790 LILLESAND

**Bygningssakskyndig**  
M2 takst (befaringsdato: Søndag, 13. september 2026)

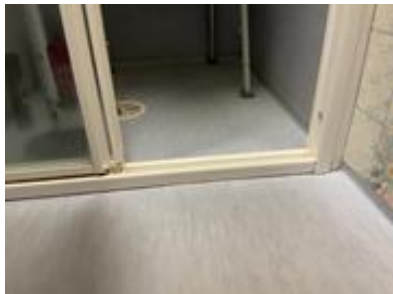
### 1 ETASJE > BAD

#### TG 3 Vanntett sjikt, membran og sluk

- Membranløsningen er av eldre dato og det er usikkerhet knyttet til funksjon og tetthet. Det anbefales å skifte ut eller oppgradere membran/fuktsikringsløsningen for å redusere risikoen for fuktskader og lekkasjer til underliggende konstruksjoner.

Kostnadsestimat: 20 000 - 100 000

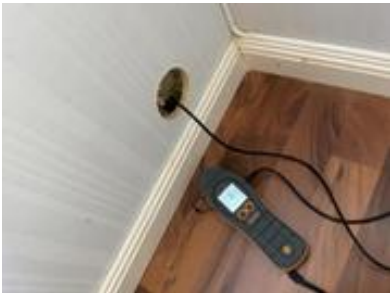
### 1 ETASJE > VASKEROM

#### TG 2 Overflater, vegger og himling

- Det anbefales varsom bruk for å unngå unødvendig fuktbelastning mot overflater, da veggflatene ikke er fuktbestandige. Konsekvensen ved eksponering for direkte vannbelastning er økt risiko for fuktskader og påfølgende skade på konstruksjonen.

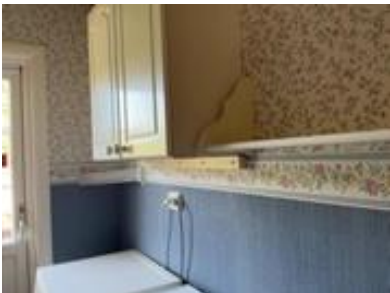
### 1 ETASJE > VASKEROM

#### TG 2 Overflater gulv

- Membranløsningen er av eldre dato og det er usikkerhet knyttet til funksjon og tetthet. Det anbefales å skifte ut belegg/membran for å redusere risikoen for fuktskader i underliggende konstruksjoner. Manglende tiltak kan føre til lekkasjer og omfattende følgeskader.

Kostnadsestimat: 20 000 - 100 000

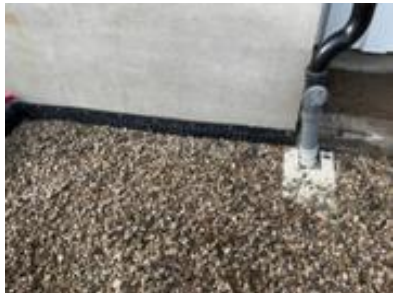
Synlig toppen av grunnmursplast.
