GRÅTARMYRA 1

## BORTELID

Befaringsdato: 13.09.2026 Rapportdato: 02.10.2026 Oppdragsnr.: 13333-5770 Eiendomsverdi/PropCloud ref nr: MG5502  
Foretak: M2 Takst AS

## Tilstandsrapport

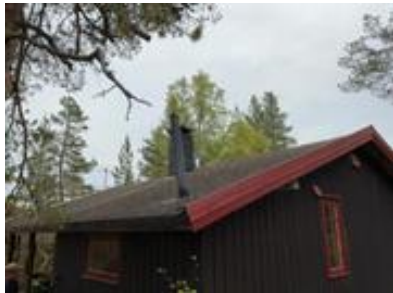
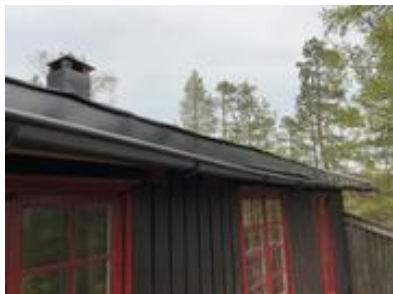
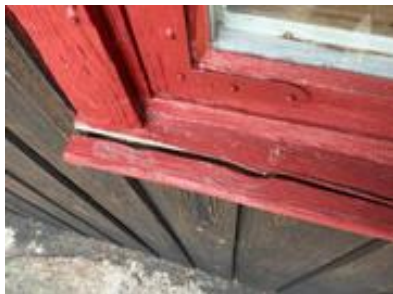
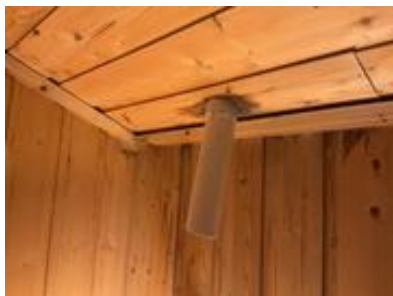
- Mer enn halvparten av den estimerte levetiden for beslagsløsningene er oppnådd, og det er redusert tilgang til taket m.m. for å kunne gjennomføre grundig kontroll. Dette medfører økt risiko for behov for vedlikehold og mulige avvik. Det er stedvis dårlig fall takrenne, de henger litt i front. Ingen takrenne mot bakside. Sprekk vannbord vindu mm. Litt fuktskjolder rundt luftelyre toalett Eier opplyste at det kan komme mindre vanddrypp. Tg3.

- Det bør gjennomføres jevnlig tilsyn av loft og takgjennomføringer for å avdekke eventuelle lekkasjer eller fuktproblemer, spesielt i perioder med mye nedbør eller snø.

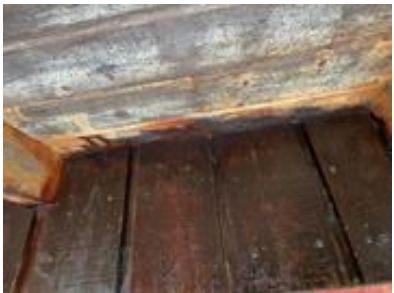
- Ytterligere inspeksjon og eventuelt vedlikehold bør gjennomføres nå som det er tilgang til loftet. Lite lufting mot gesims øker risikoen for fukt- og råteskader i takkonstruksjonen, samt muggutvikling over tid. Manglende inspeksjon kan føre til at skader ikke oppdages tidlig, noe som kan medføre skjulte skader og økte utbedringskostnader. Snømåking av tak må påregnes ved store snømengder for å unngå overbelastning og skader på takkonstruksjonen.

Ingen luftespalte gesims.

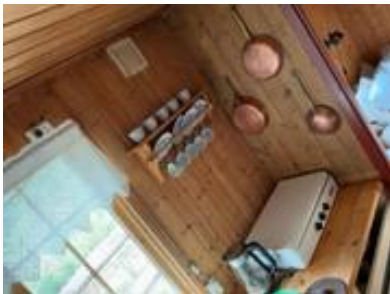
Lufteventil.  
Vurdering av avvik:  
- Lufteventil. Ingen ventilator lik dagens standard.

- Det anbefales å vurdere muligheten for å etablere ventilator med avtrekk dersom det lar seg gjøre teknisk og elektrisk. Manglende ventilator etter dagens standard kan medføre redusert luftutskifting og økt risiko for fukt og dårlig innneklima.
