DJUPESLANDSVEGEN 544

Tilstandsrapport

Djupeslandsvegen 544, 4646 FINSLAND KRISTIANSAND kommune
gnr. 510, bnr. 13

Befaringsdato: 04.06.2026 Rapportdato: 10.06.2026 Oppdragsnr.: 13333-5498 Eiendomsverdi/PropCloud ref nr: WQ3616

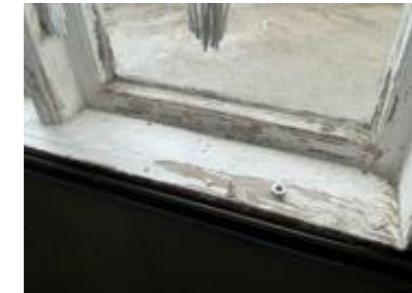
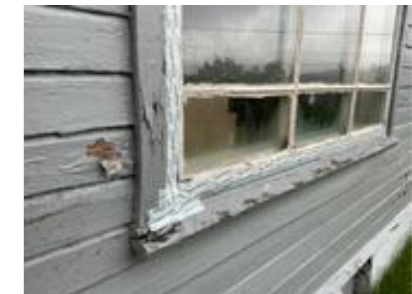
Utskiftninger/vedlikehold påregnes.

Kostnadsestimat: 200 000 - 500 000

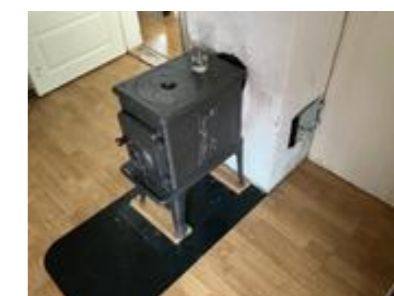
Påregnes en ytterligere kontroll av brann/feiervesen for gjennomgang og overordnet vurdering av pipe og fyringsanlegg.

Kostnadsestimat: 20 000 - 100 000

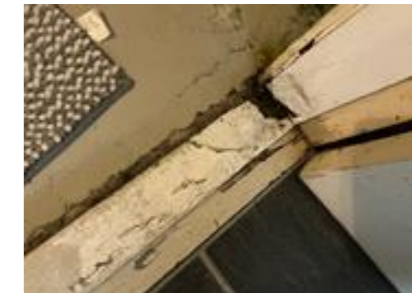
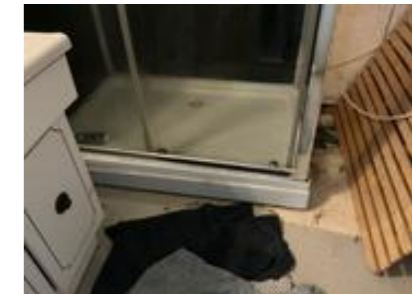
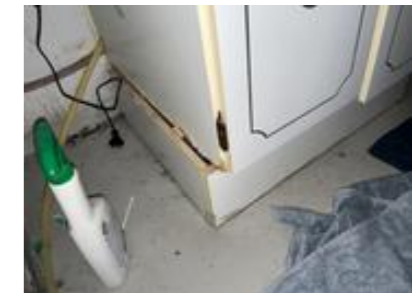
Rommet ansees modent for totalrenovering.

Kostnadsestimat: 100 000 - 200 000

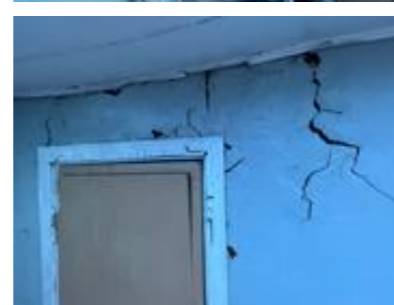
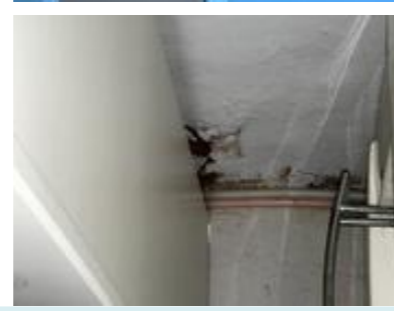
Rommet ansees modent for totalrenovering.

Kostnadsestimat: 100 000 - 200 000
