DJUPESLANDSVEGEN 544

# FINSLAND/HØNEMYR

Djupeslandsvegen 544, 4646 FINSLAND KRISTIANSAND kommune  
# gnr. 510, bnr. 13

Befaringsdato: 04.06.2026 Rapportdato: 30.06.2026 Oppdragsnr.: 13333-5498 Eiendomsverdi/PropCloud ref nr: HG3736  
Foretak: M2 Takst AS

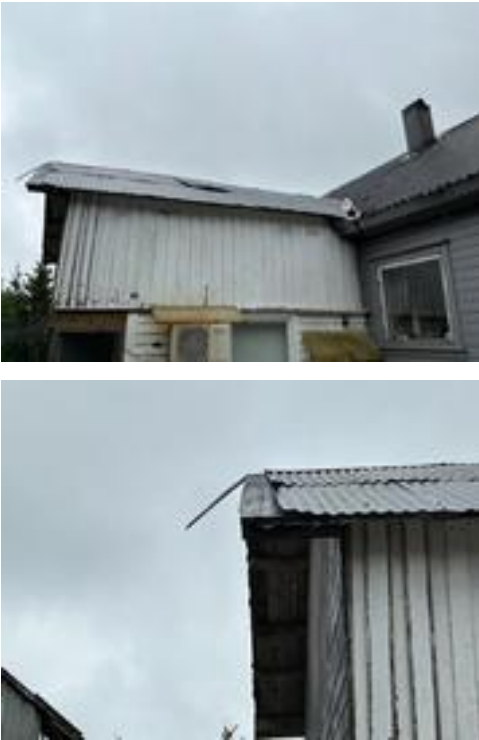
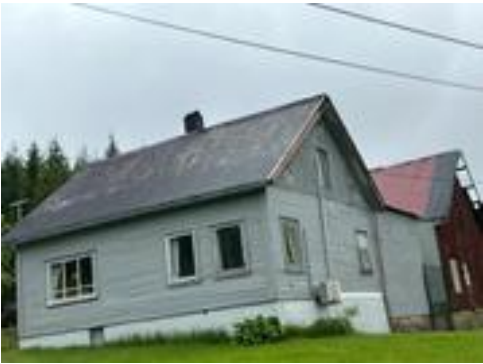
Det har tidligere vært lekkasjer.

**Konsekvens/tiltak**  
• Tiltak:  
Undertekking/taktekking ansees moden for utskiftning til bedre varige løsninger.  
**Kostnadsestimat: 200 000 - 500 000**

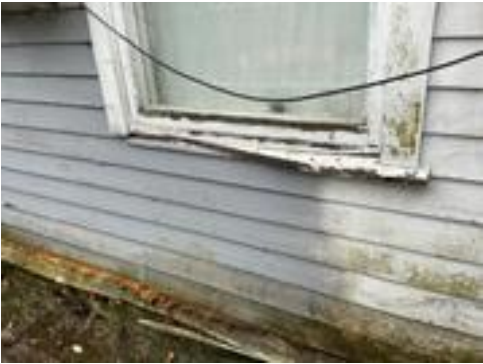
**Vurdering av avvik:**  
• Det er avvik:  
Ikke tett undertak ved pipe. rennmerker pipe innvendig. Mangler/dårlige vindski og vannbord. Mangler takrenner rundt om som medfører drypp og dårlige løsninger. Dagens forskrifter tilsier at det skal være snøfangere på tak med over 27graders vinkel og der hvor dyr og mennesker mm ferdes. Snøfangere er nasjonalt krav, så må man selv vurdere utfra geografi om dette ansees kritisk eller ikke. Vesentlig råte enkelte vannbord vinduer. Masse mer.

**Konsekvens/tiltak**  
• Tiltak:  
Beslagsløsninger ansees modne for oppgradering.  
**Kostnadsestimat: 100 000 - 200 000**

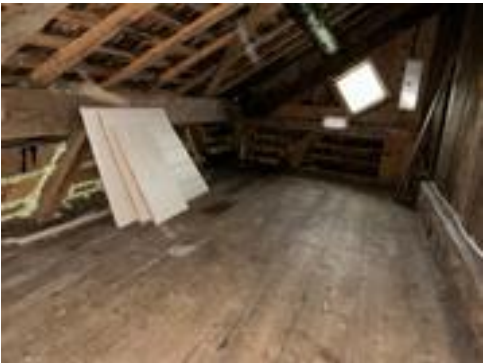
Aktivitet borrebille synlig.

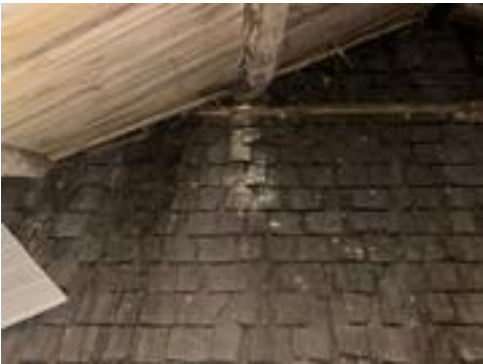
Aktiv intet borrebille.

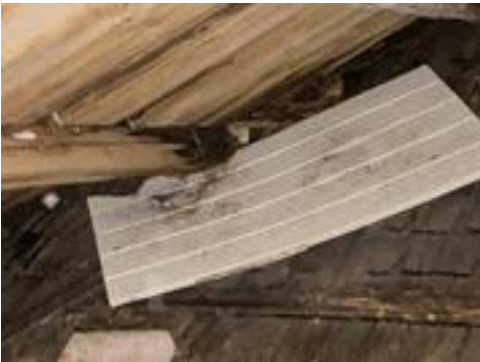
Råte bjelke.

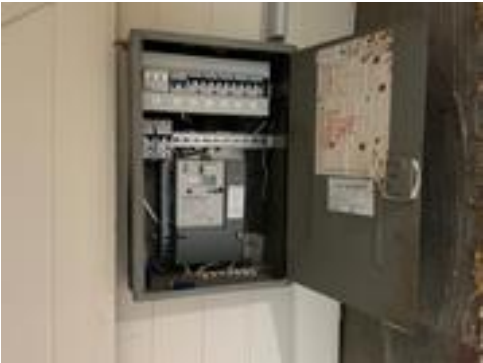
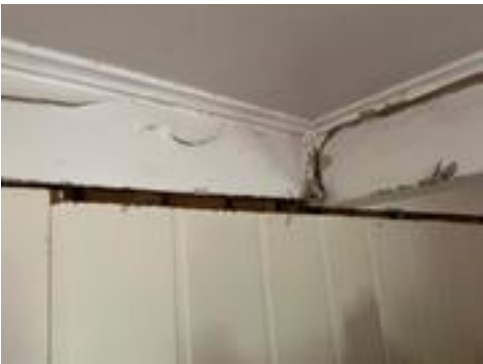
Takstmann har ikke elektrofaglig kompetanse og vurderingene er gjort utfra dokumentasjon, observasjon og selgers evt opplysninger.

Det anbefales på eldre anlegg å kontakte egen takstmann som er fagkyndig og kan lage egen rapport på el. anlegget.

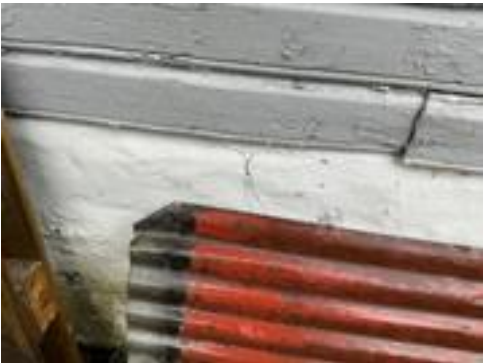
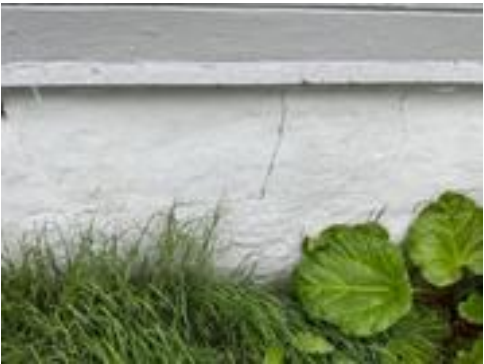
Grunnmur og fundamenter,TG2  
Gråsteinsmur.  
Vurdering av avvik:  
- Grunnmuren har sprekkdannelser.  
Tiltak  
- Lokal utbedring må utføres.

- Lokal utbedring må utføres.
