KAARBYVEIEN 28

Stor og innbydende familiebolig betydelig oppusset i 2024 | 4 sov, 2 bad & 2 stuer | 1,6 måls tomt m/ hage & dbl.garasje

Norsk takst

Befaringsdato: 06.03.2025    Rapportdato: 14.03.2025    Oppdragsnr.: 20312-1623    Referansenummer: VI5638  
Autorisert foretak: G Takst AS    Sertifisert Takstingeniør: Geir Gunnerud    Vår ref: Geir Gunnerud

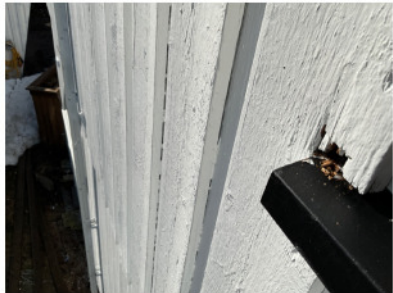
**Vurdering av avvik:**  
• Det er påvist spredte råteskader i bordkledningen.  
• Det er påvist andre avvik:

Det er dårlig lufting mot vinduenes sålebenk enkelte plasser. Dette medfører økt risiko for fukt/råteskader.  
Råteskader ved vindu syd 2 etg.

Råteskader

**Konsekvens/tiltak**  
• Råteskadet trekledning må skiftes ut.  
• Det må foretas tiltak for å lukke avviket.

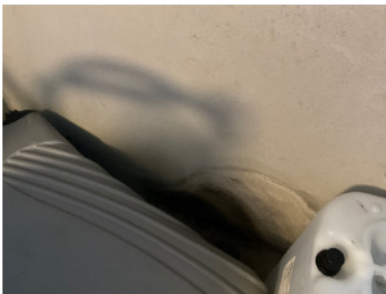
**Innvendig > Rom Under Terreng**  
Det er påvist indikasjon på noe fuktgjennomtrengning inn i kjellermur. Det er påvist andre avvik:  
Fritt eksponert isopor på deler av grunnmur.

Fukt/saltutslag i vegg

- Det påviste fuktnivå gir grunn til å overvåke konstruksjonen jevnlig for å se utvikling over tid, og eventuelt foreta tiltak for å unngå fuktskader.

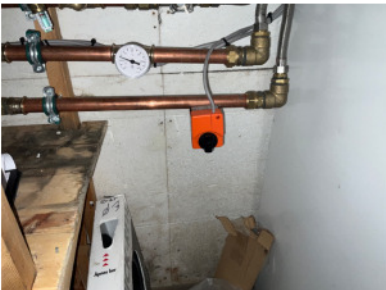
Isopor på vegg.

Isopor må pusses inn på grunn av brannkrav.

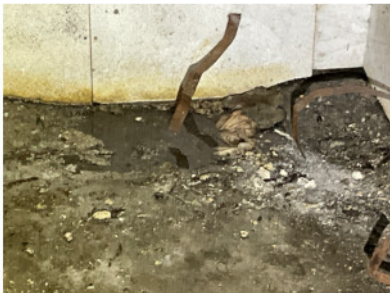
**Innvendig > Kryp Kjeller**  
Det er påvist skader på konstruksjoner i krypkjeller som er forårsaket av råte eller sopp. Det er stedvis påvist fuktnivå som tilsier at konstruksjonen kan ha fuktskader. Det er påvist synlig vann i krypkjeller eller synlige tegn på innsig av vann i krypkjeller.

Det er fuktskjolder i undertaksplater noen steder. Forhøyet fukt er målt. Fjell i dagen medfører fuktinnsg fra fjellet. Vegger er isolert med fritt eksponert isopor.  
**Kostnadsestimat: 50 000 - 100 000**
- !

Vanninnsig.

Isopor bør fjernes da det er misfarginger og fukt i konstruksjonen..

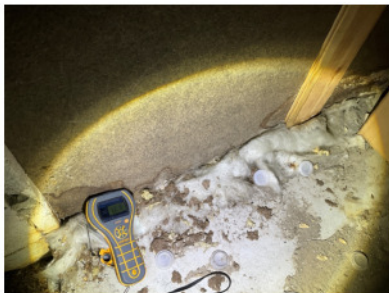
Skade i nedkant veggplater
