SYRINVEIEN 11A

Tilstandsrapport

Befaringsdato: 09.04.2026 Rapportdato: 16.04.2026 Oppdragsnr.: 20064-1156 Eiendomsverdi/PropCloud ref nr: PC1761

Autorisert foretak: Buskerud Byggrådgivning AS Sertifisert Takstingeniør: Tom Gaathaug

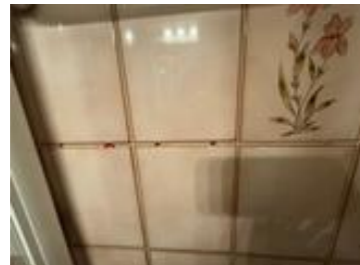
1. ETASJE > BAD

Våtrom > 1. Etasje > Bad > Overflater Gulv [Gå til side](#)
Det er påvist at flisfuger har riss/sprekker. Det er påvist at noen fliser har bom (hulrom under). Det er påvist sprekker i fliser. Det er avvik:

Gulvet er flislagt. Det er målt fall mot sluk på ca. 1:100. Høydeforskjellen fra topp slukrist til topp membran/terskel er opplyst til ca. 30 mm, forutsatt at tettesjiktet er ført opp bak terskel. Det er registrert stedvis bom/hulrom under fliser, sprukne fliser og enkelte riss/sprekker i flisfuger. Det er også observert svak detaljutførelse ved enkelte overganger og gjennomføringer

TO 2 Overflater Gulv
