ROSEVEIEN 39F

**Adresse:** Roseveien 39F, 3408 TRANBY

Befaringsdato: 12.11.2025      Rapportdato: 17.11.2025      Oppdragsnr.: 20064-1128      Referansenummer: LG1456

Autorisert foretak: Buskerud Byggrådgivning AS      Sertifisert Takstingeniør: Tom Gaathaug

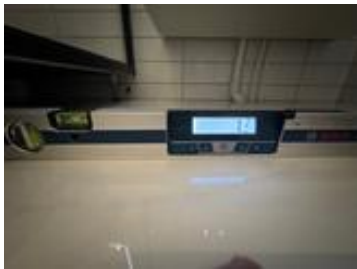
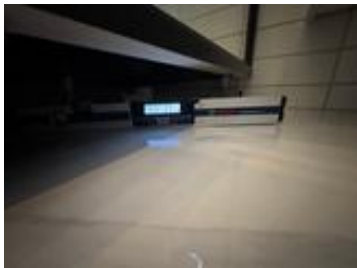
**Våtrom > 2. Etasje > Bad > Overflater Gulv**  
Det er påvist at høydeforskjell fra topp slukrist til gulv/synlig topp membran ved dørterskel er mindre enn 25 mm. Det er påvist avvik i fallforhold til sluk i forhold til krav i forskrift på byggetidspunktet.

- Fallforholdene på gulvet er ikke tilfredsstillende, noe som kan føre til at lekkasjevann renner til steder man ikke ønsker (utover gulvet). TG3 settes i henhold til NS3600

Manglende utbedring kan medføre at vann ikke ledes effektivt til sluk, noe som øker risikoen for vannskader på tilstøtende konstruksjoner og rom.

Kostnadsestimat: 100 000 - 200 000

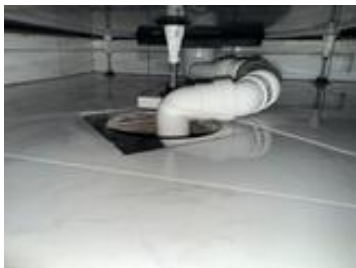
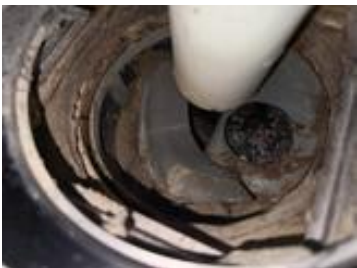
### 2. ETASJE > BAD

**Våtrom > 2. Etasje > Bad > Sluk, membran og tettesjikt**  
Det er påvist mangelfull/feil utførelse rundt rørgjennomføringer e.l. som gir fare for fukt i konstruksjonen i våtsone.  
Membran kan ikke konstateres (ikke synlig og det foreligger heller ikke dokumentasjon).  
Mer enn halvparten av forventet brukstid er passert på membranløsningen.  
Mer enn halvparten av forventet brukstid er passert på slukløsningen.  
Sluk har begrenset mulighet for inspeksjon og rengjøring.  
– Begrenset adkomst og mulighet for renhold i sluk på grunn av avløpsrør i åpningen.  
– Skadet eller slitt slukinnsats.  
– Membran og klemring er ikke synlig; FDV-dokumentasjon og samsvarserklæring mangler (byggeår 2009 oppgitt, men ikke dokumentert).  
– For dårlig fall generelt, samt lav oppkant ved dør.

#### TG 2 Sluk, membran og tettesjikt

Det bør fremskaffes dokumentasjon på utført membran og klemring, da manglende dokumentasjon gir usikkerhet om utførelsen og økt risiko for fukttinntrengning.

For dårlig fall og lav oppkant ved dør bør utbedres for å hindre vannansamling og redusere risikoen for vannskader i tilstøtende rom.
