TYRIHANSVEIEN 12

Adresse: Tyrihansveien 12, 4315 SANDNES

Gnr./Bnr.: Gnr. 69, bnr. 375, i Sandnes kommune

Befaringsdato: 15.04.2026

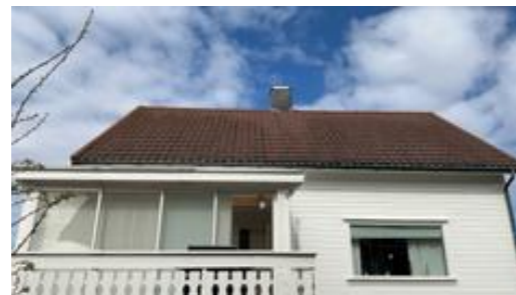
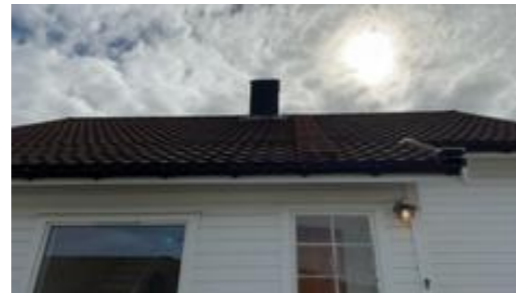
Det er funnet råteskadet bord ved inngangspartiet. Dette er et eldre bord som ikke har blitt byttet av eier.

- Det er ingen eller liten lufting i nedre kant av kledning mot grunnmur.
- Det er påvist spredte råteskader i bordkledningen.
- Det er ingen musesperre i nedre kant av konstruksjon.

Det bør etableres tilstrekkelig lufting i nedre kant av kledningen mot grunnmur for å hindre fuktansamling og forlenge levetiden på kledningen.

Råteskadet bordkledning bør skiftes ut for å unngå videre skadeutvikling og redusert klimabeskyttelse av ytterveggene.

Det bør også etableres musesperre i nedre kant av konstruksjonen for å hindre at skadedyr kommer inn i veggkonstruksjonen.
