## Sjarmerende bolig på Flatekvål

EKSINGEDALSVEGEN 1005

**Adresse:** Eksingedalsvegen 1005, 5728 EIDSLANDET

TILSTANDSRAPPORT

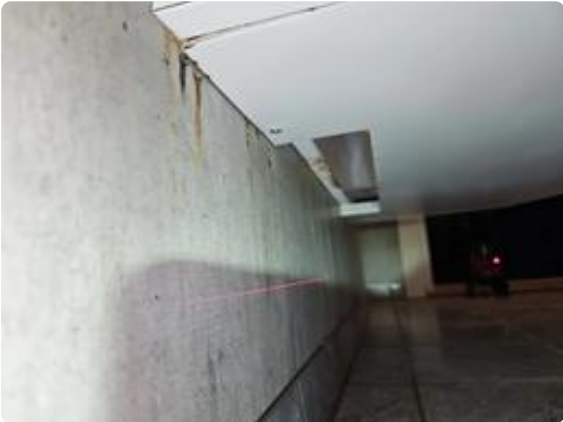
Tidligere lekkasje har gjort at innredning har svellet noe opp

Det anbefales å avklare årsaken til avdryppet eller fuktpåvirkningen og gjennomføre eventuelle utbedringer. Dersom det er mistanke om lekkasje eller følgeskader, bør berørte konstruksjoner undersøkes nærmere.  
Berørte deler av innredningen bør repareres eller skiftes ut ved behov.

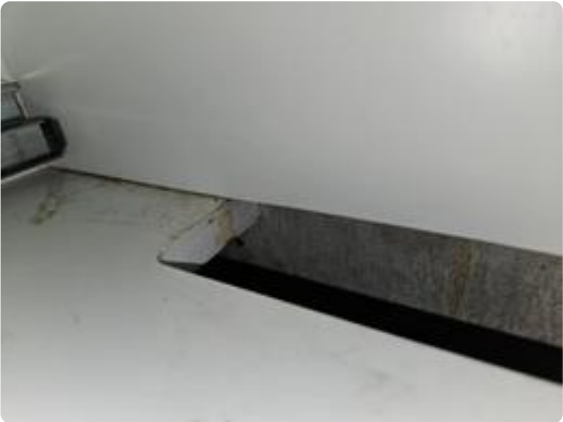
Tidligere lekkasje har gjort at innredning har svellet noe opp.
