# Tilstandsrapport

Boligbygg med flere boenheter

Kanalveien 9, 2004 LILLESTRØM

Befaringsdato: 17.04.2026

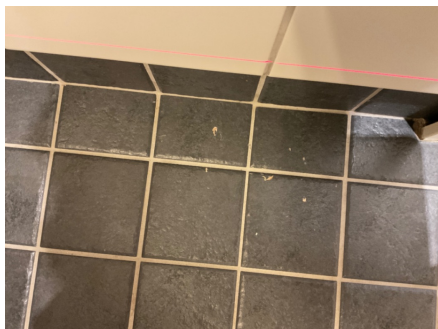
Småsprekker/skader i fliser ved døren.

- Skadet flis er i et område hvor den kun utgjør et estetisk avvik.
- Eventuelt lekkasjevann fra utstyr utenfor dusjsone vil ikke ha en naturlig vei til sluket. Dette kan føre til at vann samler seg på gulvet og potensielt renner ut av rommet eller trenger inn i konstruksjonen.

Småskader/sprekker i fliser

Skadet flis er i et område hvor den kun utgjør et estetisk avvik, men flisen må skiftes for å lukke avviket.

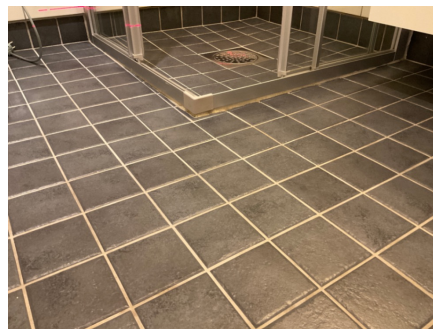
Det bemerkes at det er etablert en avgrensning mellom dusjnische og øvrige deler av rommet. Overgangen ved dusjdørene er silikonert mot gulvet uten dreneringspalte, og list mot gulv mellom dusjnische og resterende areal er tett. Dette innebærer at eventuelt lekkasjevann fra andre installasjoner i rommet, som innebygget sisterner eller vaskemaskin, ikke vil kunne ledes fritt til sluk, men kan fordele seg utover gulvflaten. Løsningen vurderes å kunne medføre økt risiko for fuktskader ved en eventuell lekkasjesituasjon utenfor dusjområdet/rommet.

List med avgrensning mellom område med sluk og rommet forøvrig.

Etablere spalte mellom dusjdører og gulv, slik at eventuelt lekkasjevann fra vaskemaskin/innredning kan renne uhindret til sluk i lekkasjesituasjon.

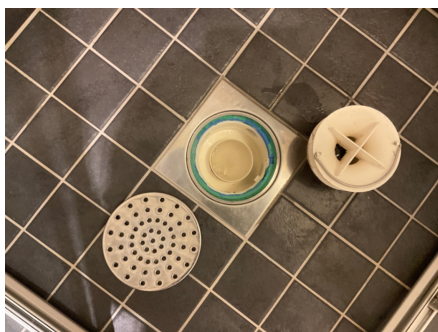
Når membranen har passert halvparten av forventet levetid, øker sannsynligheten for svekkelser over tid. Selv om funksjonen er tilfredsstillende nå, er risikoen for lekkasje høyere sammenlignet med nye løsninger. Tilstanden bør følges jevnlig opp. For å lukke avviket må tettesjiktet skiftes ut.

- Overvåk tilstanden jevnlig. For å få tilstandsgrad 0 eller 1 må tettesjiktet skiftes ut, men tidspunktet for når dette er nødvendig er vanskelig å si noe om.

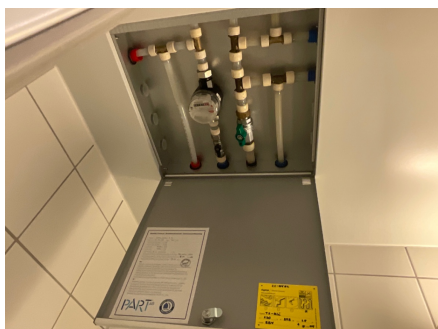
- Rørkurser på rør-i-rør system bør merkes.

Ifølge den tekniske godkjenningen for produktet, må rørkursene merkes i fordeler skapet med lengde og hvor de leverer vann. Ved eventuelt utbedringer, skifte eller annet vedlikeholdsarbeid på røranlegget, vil det bli unødvendig mye jobb med søk når kursene ikke er merket med lengde og hvor de leder vann.
