LONDALEN 6

Enebolig i Londalen | Behov for rehabilitering | Kort vei til skole og barnehage samt buss og butikk

Befaringsdato: 08.01.2026 Rapportdato: 29.01.2026 Oppdragsnr.: 18859-1450 Referansenummer: OI1659
Autorisert foretak: Takst Partner Vest AS Sertifisert Takstingeniør: Stig Opheim Vår ref: Stig Opheim

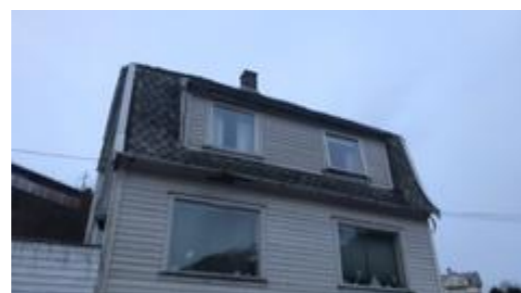
Det er observert løse/manglende skiferstein.

Det bør gjennomføres en grundig inspeksjon av taket av fagperson under sikre forhold for å avdekke eventuelle skjulte skader. Løse eller manglende skiferstein må festes eller erstattes, og mose bør fjernes for å forhindre ytterligere skade og redusert levetid på taket. Dersom tiltak ikke iverksettes, øker risikoen for vanninntrenging, fuktskader og forringelse av takkonstruksjonen.

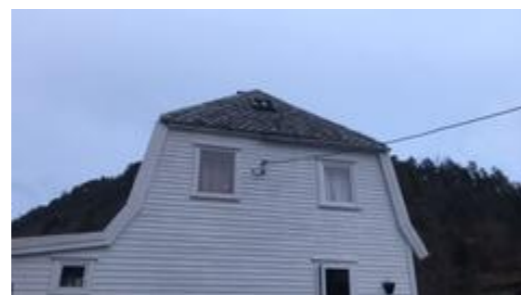
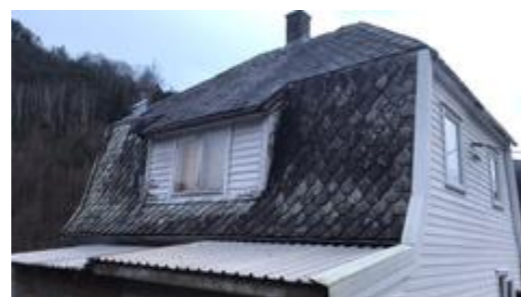
Takplater over inngangsparti.

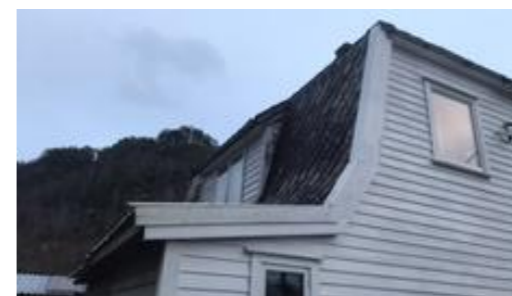
Det mangler takrenne og nedløp på tilbygg.

Renner og nedløp bør skiftes ut for å sikre tilfredsstillende funksjon. Snøfangere bør vurderes montert for å redusere risiko for snøras og skade på personer eller eiendom. Det bør etableres et system for bortledning av vann fra taknedløp ved grunnmur for å unngå oppfukning og skader på grunnmuren. Manglende tiltak kan føre til vannskader, økt vedlikeholdsbehov og redusert levetid på bygningskonstruksjonen.

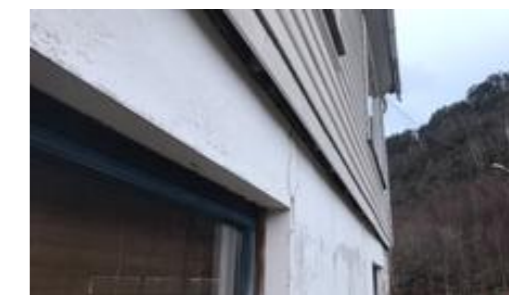
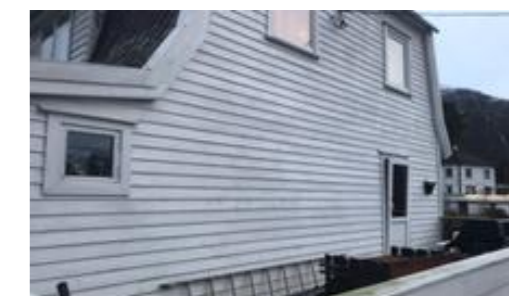
Bordkledning på sørfasade ble skiftet for ca. 8 år siden.

Skadeområdet av råte i bordkledningen må kartlegges, og råteskadet kledning må skiftes ut for å unngå ytterligere skade på underliggende konstruksjon og redusere risikoen for fuktskader og svekket bæreevne.

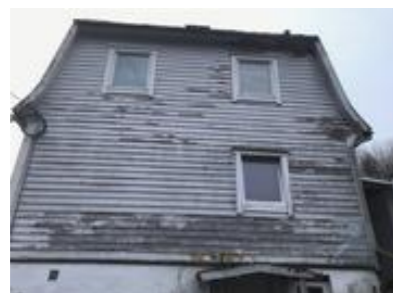
Fukt og råteskader i bordkledning, tiltak må iverksettes.

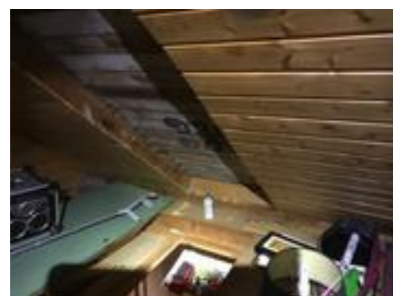
Spor etter mit i konstruksjonen

Det bør gjennomføres ytterligere undersøkelser for å avdekke omfanget av lekkasje og fuktskader rundt takluken, samt iverksette nødvendige utbedringer for å hindre videre fuktskader og redusere risiko for råte og soppdannelse.

Det anbefales også å undersøke og eventuelt behandle området for mit/stripest borebille, da dette kan medføre svekkelse av trekonstruksjonen over tid.

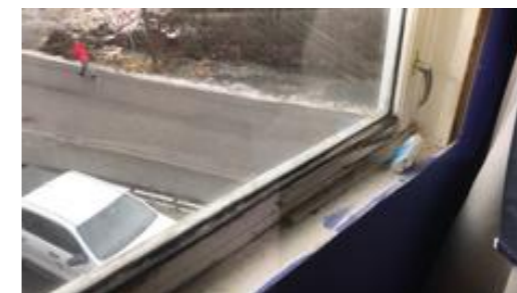
Soveromsvindu i 2. etasje.

Det bør utføres justering og vedlikehold av vinduene for å sikre at de kan åpnes og lukkes uten problemer. Tiltak for å bedre ventilasjonen i rommet bør vurderes for å redusere risikoen for kondens, da vedvarende kondensering kan føre til fuktskader og behov for utskifting av vinduer. Lekkasje og manglende glass i takluken på loftet må utbedres omgående for å unngå ytterligere vanninntrengning og risiko for følgeskader på bygningskonstruksjonen.

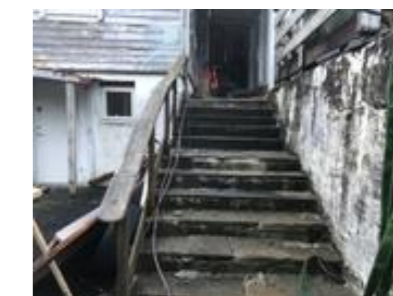
- Utvendig - Utvendige trapper - Det er betydelig forvitring og skader i betongtrappen. Rekkverket er for lavt og har store åpninger mellom rekkverksbordene. Det bør gjennomføres utbedring av betongtrappen for å hindre videre forvitring og skader, samt sikre tilstrekkelig bæreevne og levetid. Rekkverket må heves og åpningene reduseres for å oppfylle gjeldende forskriftskrav, slik at risiko for fallulykker og personskade reduseres.

Det er forvitring og skader i betongtrapp.

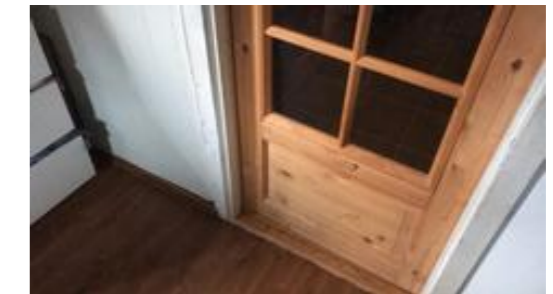
Stuedør m/glassfelt.

Det bør utføres justering og eventuelt utbedring av dører som tar i karmen, samt reparasjon av skadede dørblad. Dersom tiltak ikke gjennomføres, kan dette føre til økt slitasje, redusert funksjon og mulig skade på både dør og karm over tid.

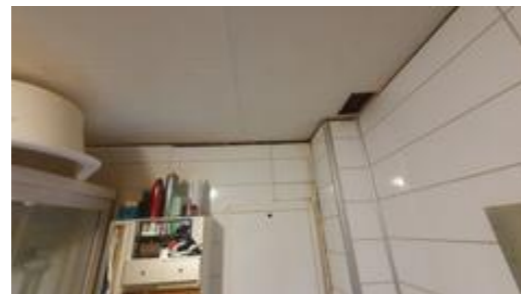
Det mangler hjørnelist

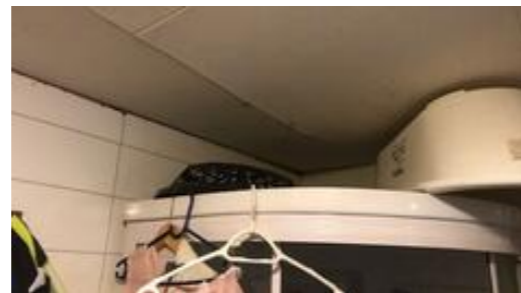
Fuktskade i himlingsplater, deler av himlingsplatene er seget ned.

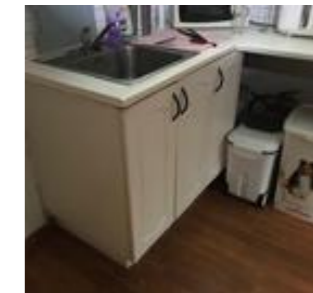
Benkeplate er oppsvulmet ved utslagsskum.

Det bør foretas utbedring eller utskifting av benkeplate og dørfront ved vaskeum for å hindre videre fuktskader og forringelse av materialene. Dersom tiltak ikke iverksettes, kan det oppstå ytterligere skade og redusert levetid på kjøkkeninnredningen, samt økt risiko for mugg- og råteskader.

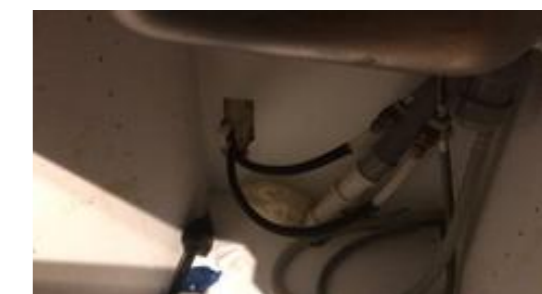
Det mangler stengemuffe i kjøkkenbenk.

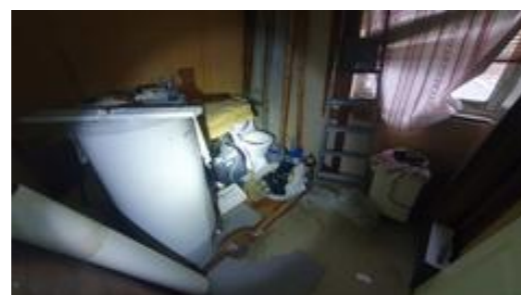
- Tekniske installasjoner - Varmtvannstank - Det er ikke påvist tilfredsstillende el-tilkobling av varmtvannstank iht. gjeldende forskrift. Det er opplyst om at varmtvannstank er defekt. Det er påvist at varmtvannstank er over 20 år. Varmtvannstanken bør skiftes ut umiddelbart for å hindre ytterligere lekkasje og følgeskader på bygningens konstruksjon. Det bør også etableres tilfredsstillende el-tilkobling etter gjeldende forskrift for å redusere risiko for elektriske feil og brann.

Varmtvannsbereider er defekt og må skiftes.
