Spennende oppussingsobjekt
m/stor tomt og panoramautsikt

TORKEL HAABETHS VEI 49

TEKNISK GJENNOMGANG

Befaringsdato: 17.06.2026 Rapportdato: 25.06.2026 Oppdragsnr.: 20158-1911 Eiendomsverdi ref nr: ZG6337

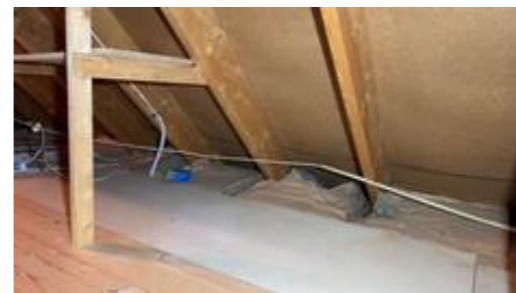
- Lufting/ventilering bør forbedres.

Lufting/ventilering bør forbedres, fortrinnsvis når det bestemmes at taket skal skiftes. Begrenset ventilering øker risikoen for kondens og fuktskader i takkonstruksjonen.

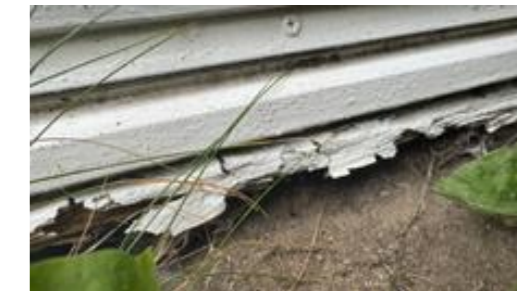
Råteskader

beslag må utbedres slik at vann ledes ut av bygget. Det kan ikke utelukkes underliggende skader under disse områdene.

Kostnadestimat: 20 000 - 100 000

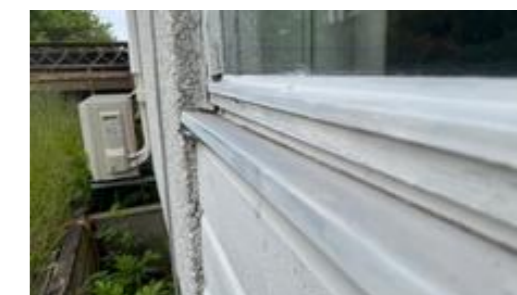
Vannbord som heller innover.

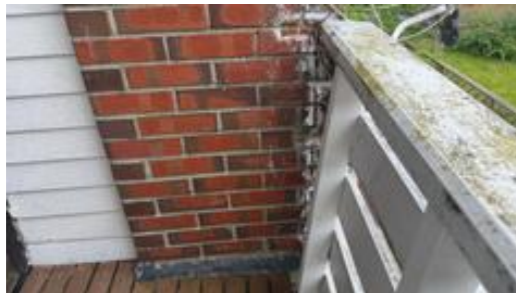
Rekkverk er ute av stilling i 2.etg

- Det må foretas tiltak for å lukke avviket.

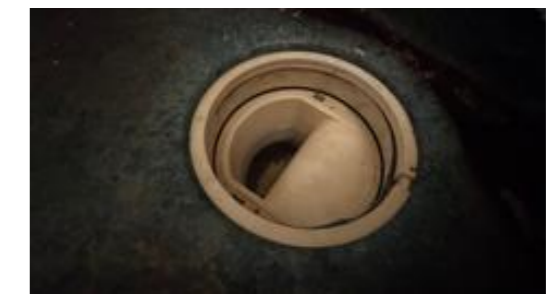
Normal tilstand i sluk.

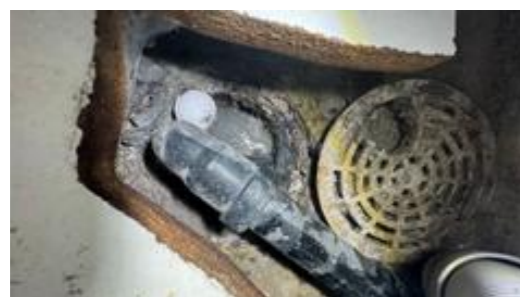
Sluk befinner seg under benkseksjon. Damp fra sluk påfører seksjonen fuktskader.

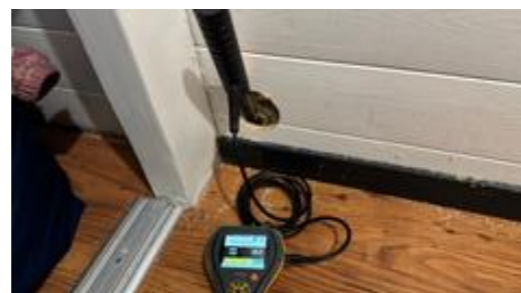
Måleresultatet viser 19,2 vekt% og gult på instrumentet. Dvs. at fuktnivået i målepunkt er over nivå for tørt.

- Gjennomføre ytterligere undersøkelser og foreta utbedring av skade.

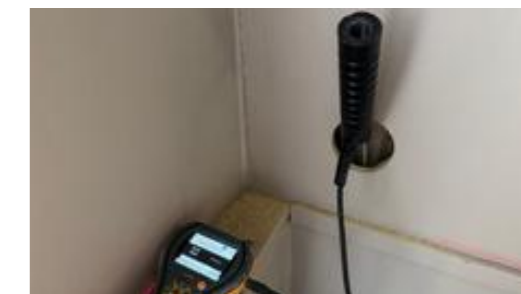
Hulltaking jf. § 2-2: Hulrommet er kontrollert visuelt uten synlige tegn til fuktskjolder. Også foretatt fuktmåling med piggelektroder, resultatet er verdier godt under det som klassifiseres som tørt (< 18 vekt%). Tilstandsgrad 0 er satt ut fra NS-3600 (tilstandsgrad 1 finnes ikke for dette punktet)

Måleresultatet viser 3 streker, dvs. ikke målbar fukt. 8 vekt% er laveste verdi instrumentet kan måle. Det vil si hulrom og bunnsvill er helt tørr.

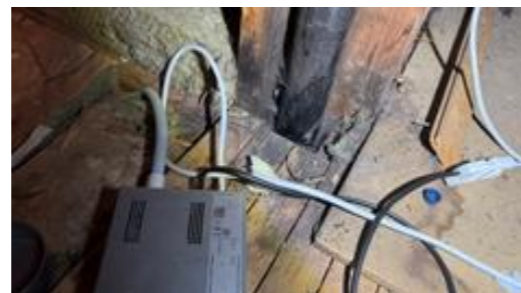
Det er en del misfarging i område der luftkanal for avløp kommer opp på loft.

Det bør gjennomføres nærmere undersøkelser av misfargingen og tettheten i kanalsystemet for ventilering av avløpssystemet. Utetthet kan føre til spredning av lukt, fuktproblemer og i verste fall fuktskader på loft og omkringliggende konstruksjoner.
