HAUKEDALSBOTN 47

Enebolig  
Haukedalsbotn 47, 5113 TERTNES  
BERGEN kommune  
gnr. 187, bnr. 195

Befaringsdato: 01.10.2025  
Rapportdato: 07.10.2025  
Oppdragsnr.: 20932-2908  
Referansenummer: VH1492  
Foretak: Bang Takst AS  
Takstingeniør: Patrick Bang

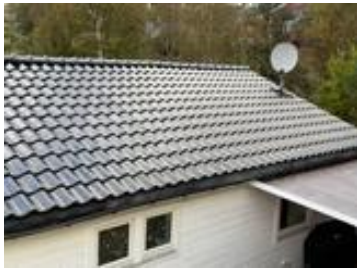
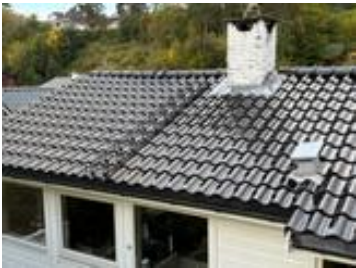
### Mønstestein

**Vurdering av avvik:**  
• Det er påvist andre avvik:

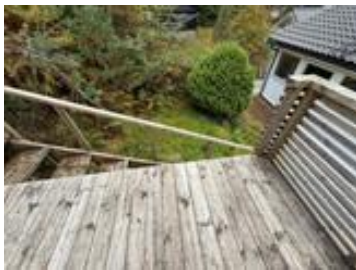
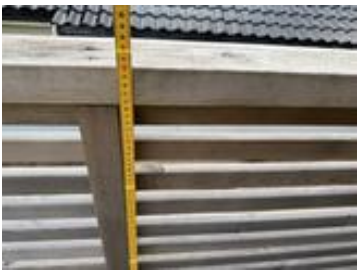
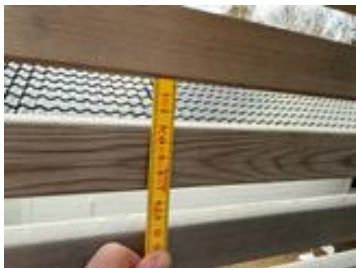
### TG 2 Andre utvendige forhold

| | <b>Utvendig &gt; Andre utvendige forhold</b><br>Det er påvist andre avvik: <ul style="list-style-type: none"><li>• Skade på plasttak på baksiden av boligen.</li></ul> | <a href="#">Gå til side</a> |

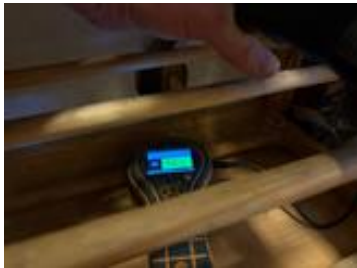
| | <b>Våtrom &gt; Underetasje &gt; Bad (2,0 m²) &gt; Sanitærutstyr og innredning</b><br>Det er påvist andre avvik: <ul style="list-style-type: none"><li>• Fuktsvelling på baderomsmøbel.</li></ul> | <a href="#">Gå til side</a> |

- Avvik er av visuell betydning. Sanitærutstyr og innredning skiftes etter ønske/behov.

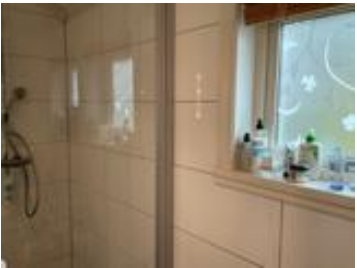
### HOVEDETASJE > BAD (6,8 M²)

- Det vegghengte toalettet har en innebygd sisterne uten dreksåpning eller spalte nederst. Dette betyr at hvis det oppstår lekkasje inne i sisternen, kan vann samle seg bak veggen og føre til skjulte skader som ikke oppdages umiddelbart.
- Et par sprekker på baderomsmøbel.
- Det mangler en liten del på det ene dusjgarnityret.

- Det var ikke krav om lekkasjesikring av innebygget susterne ved byggetidspunktet. Installasjonen bør jevnlig overvåkes.
- Baderomsmøbel bør vurderes å skiftes.
- Dels som mangler på dusjgarnityr bør erstattes, hvis mulig.
