KONVALLVEIEN 7

# NØKKEL- INFORMASJON

**Adresse:** Konvallveien 7, 1475  
FINSTADJORDET

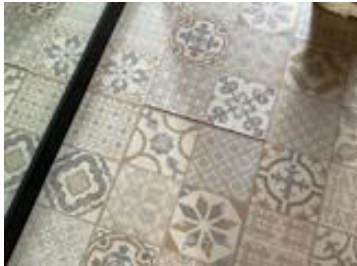
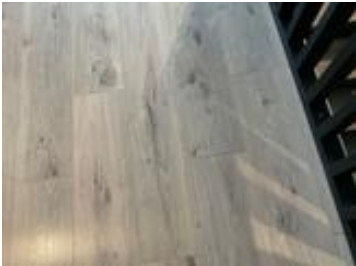
- Overflater: Det er registrert sprekkdannelse i skjøtene mellom enkelte laminatbord i 1.etasje. Dette er også registrert i entreen.
- Etasjeskille/gulv mot grunn: Målt høydeforskjeller.

Skadede skjøter gir redusert estetisk inntrykk og kan over tid utvikle seg til ytterligere sprekker eller oppflising. Området er spesielt utsatt dersom det utsettes for fukt. Det anbefales å overvåke tilstanden og vurdere lokal utbedring eller utskifting dersom sprekken forverres eller påvirker brukskvaliteten.

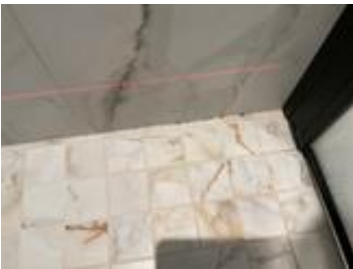
Silikonfugene må skjæres vekk og det må etableres nye silikonfuger. Vær forsiktig med bakenforliggende membran ved skjæring av fuger – dette bør utføres av fagperson. Dersom svertesopp får utvikle seg over tid, kan det gi lukt og misfarging. Svertesopp i fuger er som regel ikke skadelig i seg selv, men bør fjernes for å unngå videre vekst og opprettholde et hygienisk våtrom. For å hindre at svertesoppen kommer er ventilasjon, temperatur og renhold i dusjonen viktig, da utilstrekkelig rengjøring og dårlig uttørkingsevne vanlige årsaker til problemet.

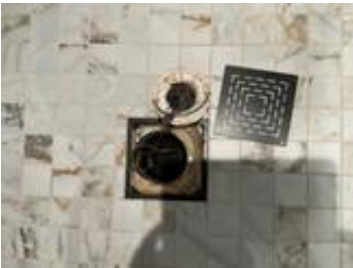
### 2.ETASJE > BAD/WC

Sluket bør i tillegg renses. Slukets oppgave i et våtrom er å lede bruksvann og eventuelt lekkasjevann kontrollert ut av rommet og til avløpssystemet. Når man ikke renser sluk hyppig, vil vann ledes dårligere ut av rommet. Man kan blant annet få økt vannstand i sluket som øker belastningen på membran og klemring. Dette kan med tid og stunder føre til lekkasje til tilstødene bygningsdeler eller seksjoner. Det anbefales å rense sluket, og det anbefales generelt at dette gjøres 2-3 ganger pr år, minimum.

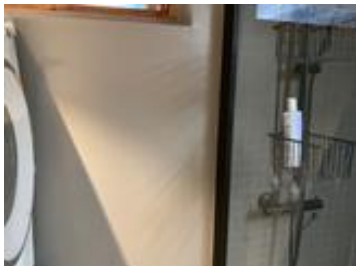
Sprekken har i utgangspunktet ingen vesentlig betydning for veggens funksjon, men kan over tid føre til videre oppsprekking eller redusert estetisk kvalitet. Det anbefales å overvåke utviklingen. Ved ønske om utbedring kan sprekken åpnes, armeres ved behov og repareres med egnet puss -/sparkelprodukt før overflatebehandling.
