Del av
tomannsbolig

BJØRNAHIET 2

Befaringsdato: 16.04.2026

Rapportdato: 29.04.2026

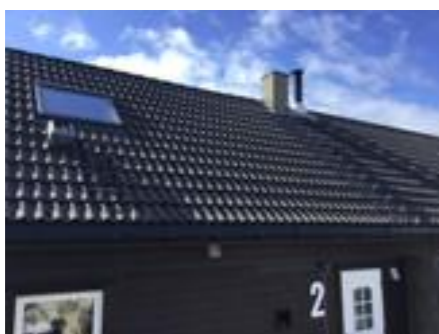
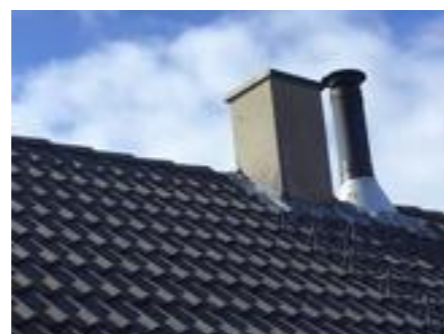
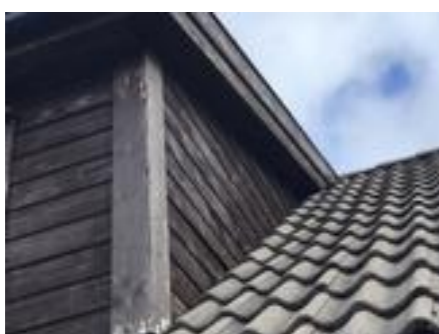
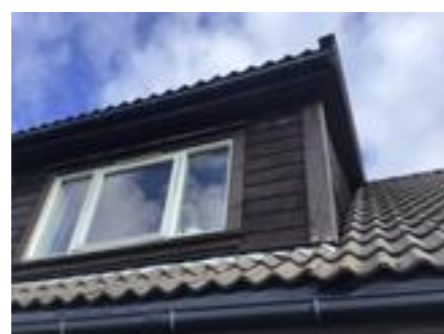
Mose holder på fukt og kan medføre økt fuktbelastning på taktekingen. Over tid kan dette bidra til redusert levetid, økt risiko for frostskafer og nedbrytning av tekkematerialet. Begroing kan også hindre normal avrenning av vann og gi oppsamling av fukt.

Det anbefales å fjerne mose og begroing mekanisk/skånsomt. Som følge av alder på taktekingen må det forventes jevnlig kontroll og vedlikehold

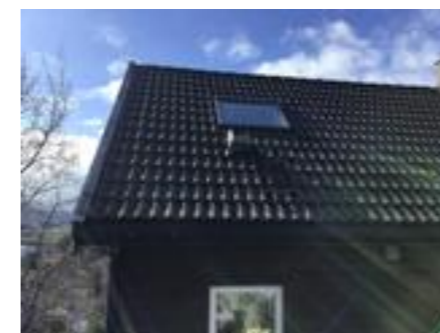
Det anbefales montering av snøfanger på tak. Tilstandsgrad 3 er satt som følge av mangel på snøsikring på tak,

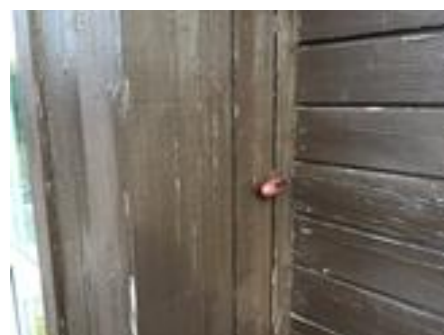
Mykt tretivkre, påbegynne råteskader

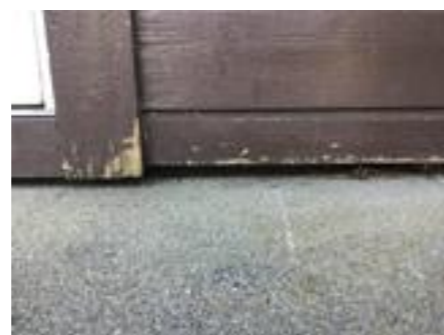
Lav avstand til plattning

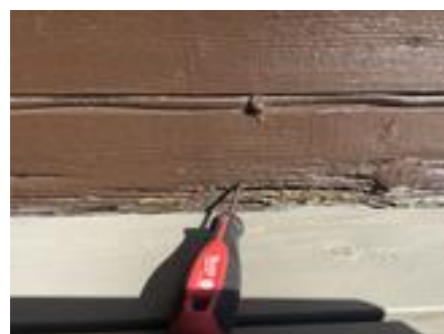
Sprekker i trevirke, påbegynne råteskader
