WESSELS GATE 79

# VESTRE PLATÅ

# Sammendrag av boligens tilstand

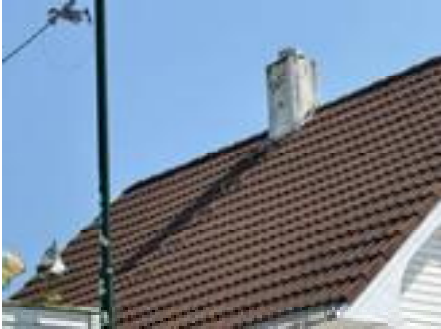
**Vurdering av avvik:**  
• Nedløpet er ikke tilkoblet takrennen ved altan.  
• Mer enn halvparten av forventet brukstid er passert.  
• Det mangler snøfangere på hele eller deler av taket. Det var ikke krav på søknadstidspunktet, men på grunn av sikkerhet vurderes punktet opp mot forskriftskrav på befaringsstidspunktet. Takvinkel og type taktekking tilsier at det foreligger krav til snøfangere.

Manglende snøfanger på tak.

**Konsekvens/tiltak**  
• Det må monteres nedløp der dette mangler. Uten nedløp ledes vann direkte ned på fasaden, noe som gir økt fuktpåkjenning og over tid kan føre til skader i fasadematerialet.  
• Det er foreløpig ikke behov for umiddelbare tiltak, men på grunn av aldersrelaterte svekkelser i takrenner og beslag kan det plutselig oppstå lekkasjer som kan føre til økt fuktpåkjenning på underliggende fasader og konstruksjoner. For å forebygge dette bør takrenner og beslag inspiseres og renses jevnlig. Det anbefales å bytte takrenner og beslag samtidig som taktekkingen skiftes.  
• Snøfangere bør monteres på taket for å redusere risikoen for takras, som kan forårsake skader på personer, dyr eller eiendeler.

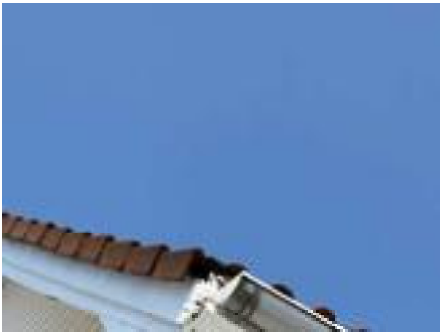
**Vurdering av avvik:**  
• Det er påvist spredte råteskader i bordkledningen.  
• Det er ingen eller liten lufting i nedre kant av kledning mot grunnmur.  
• Det er påvist manglende gnagesikring (musetetting)  
• Det er registrert råte i en mindre del av synlig tømmer på loft. Det ble ikke målt unormalt fuktnivå i tømmeret under befaring.

Vindski med spredt råte.

**Konsekvens/tiltak**  
• Spredt råteskader i kledningen gir ikke bare kosmetiske utfordringer, men øker også risikoen for at råteskader og vanninntrenging i selve veggkonstruksjonen. Råteskadet kledning må skiftes.

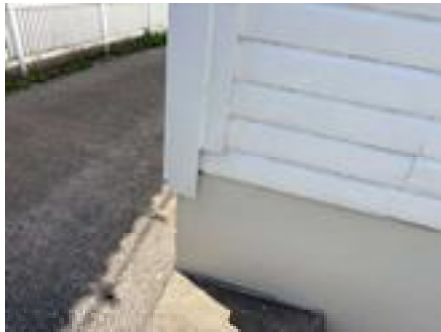
Kledning med spredt råte.

• Manglende lufting av kledningen fører til redusert luftsirkulasjon bak kledningen. Dette resulterer i ineffektiv tørking og drenering av regnvann som trenger inn gjennom kledningen. Over tid kan dette føre til råteskader på kledningsbordene. Det må derfor etableres lufting med musesperre for kledningen.

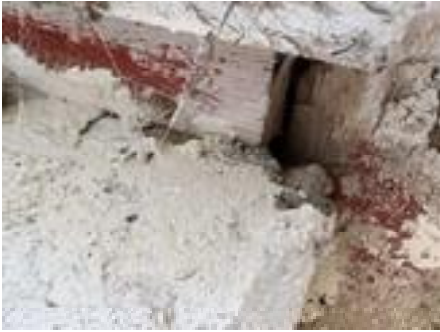
Inngangsmulighet for smågnagere.

• Manglende gnagesikring kan føre til at skadedyr kommer inn i konstruksjonen, med risiko for skader og hygieniske problemer. Det anbefales å etablere gnagesikring for å hindre tilgang for skadedyr.

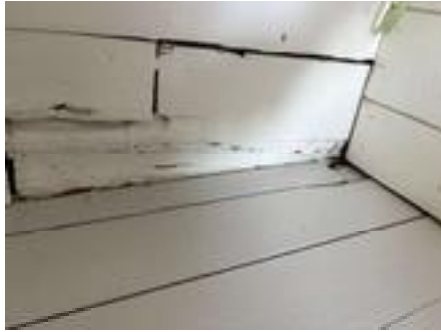
• Råteskaden vurderes å skyldes en eldre lekkasje fra tak eller vegg, da det ikke ble målt forhøyede fuktverdier i området under befaringen. Årsaken til råteskaden bør undersøkes nærmere for å avklare om det er behov for tiltak, og om skaden er mer omfattende enn det som er synlig fra loftet. Området bør følges jevnlig opp for å sikre at det ikke oppstår ny fuktpåvirkning.

Trekonstruksjon med råte.

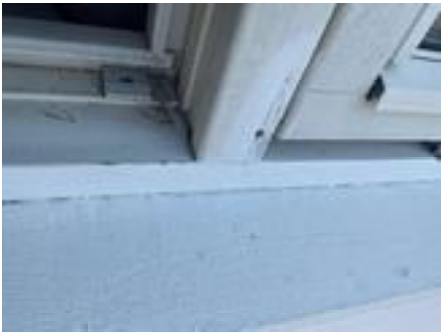
- Vurdering av avvik:**
- Det er registrert råteskade i vindu til stuen og soverom 1.
  - Vindusforing på soverom 1 er oppsvulmet etter å ha vært utsatt for fuktighet. Det ble ikke registrert unormalt fuktnivå i vinduforingen på befaring.

Råteskadet vinduskarm.

- Konsekvens/tiltak**
- Et råteskadet vindu vil over tid miste evnen til å holde tett mot vær og vind, noe som over tid kan føre til følgeskader i selve veggkonstruksjonen. Vinduer med råteskader må derfor byttes.
  - Oppsvulmet vindusforing kan være en indikasjon på fuktinntrengning. Foringen må derfor holdes under oppsyn for å avdekke eventuell utvikling. Dersom oppsvulmingen forverres, må det gjennomføres nærmere undersøkelser og nødvendige utbedringer av årsaken.

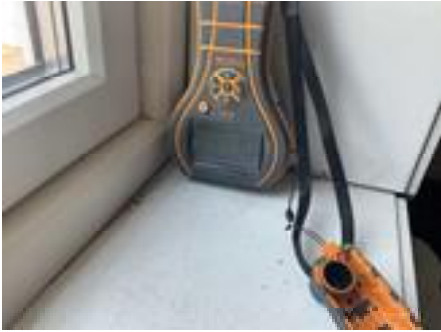
Fuktmåling uten unormale fuktverdier.

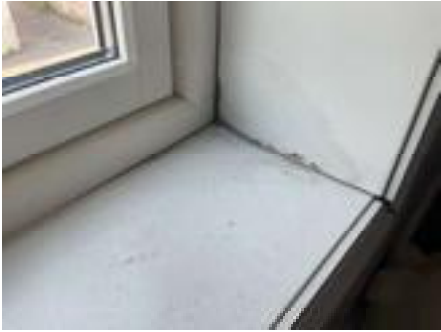
Oppsvulmet foring.

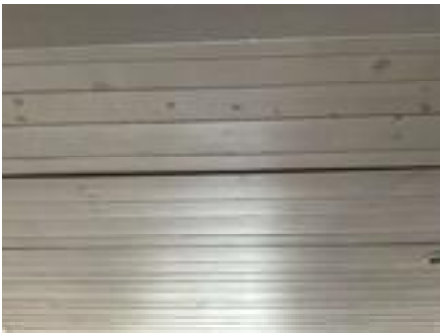
- Det er stedvis registrert riss/sprekker i vegger og tak med malte plater. Det er registrert enkelte større glipper i takpanelet i stuen.  
Det er et sår i vegg/karm til dør på soverom 1.

Bildet viser glipper i panel.

- Avvikene er av kosmetisk karakter og kan utbedres etter ønske.

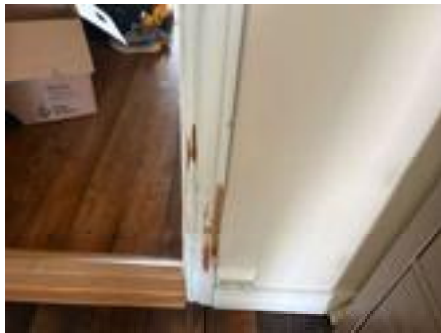
Bildet viser karmlist med sår.

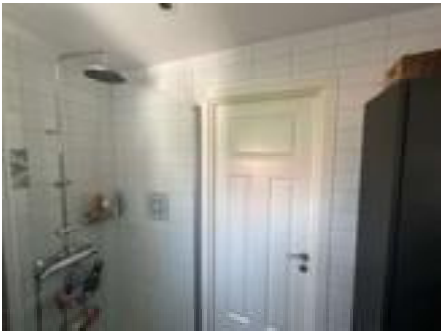
Dør plassert i dusjens våtsone.

**Konsekvens/tiltak**  
• Det er ikke behov for tiltak. Ved normal bruk av dusjen er ikke dette en utfordring. Døren kan fuges og males med våtromsmaling for økt sikkerhet.  
• Fuger med svertesopp bør fjernes og refuges med fugemasse som er motstandsdyktig mot sopp.

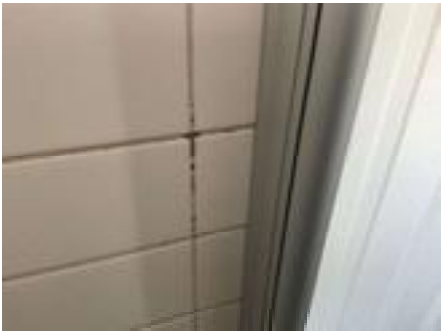
Flisefuger med svertesopp.

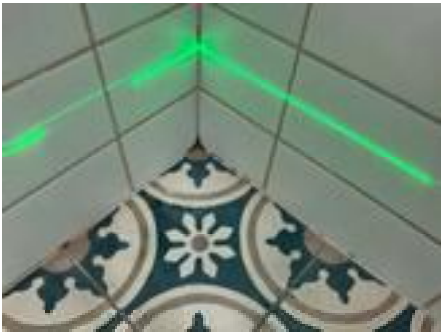
Mykfuger med svertesopp.

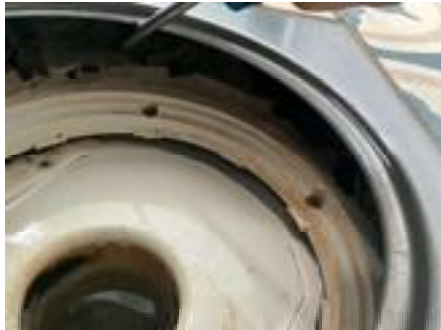
- Membranens funksjon påvirkes over tid av bruk, utførelse og materialkvalitet. Selv om alder alene ikke nødvendigvis tilsier at tettesjiktet må skiftes, øker risikoen for slitasje og svakheter som etter hvert kan føre til utettheter i tettesjiktet. Det må være bevissthet rundt at levetiden for eldre tettesjikt kan være begrenset.
  - Ved slukmansjetter som ikke er påført/mettet med membran, foreligger det risiko for kapillæropsug i mansjetten, noe som kan føre til at fukt trekker inn i underliggende konstruksjoner. I tillegg kan fiberbindingen i mansjetten svekkes når den utsettes for fukt over tid, noe som kan føre til hull i mansjetten.
- Det bør innhentes fagperson for å utbedre slukmansjetten og undersøke om avviket har medført følgeskader.

Slukmansjett som ikke er tilstrekkelig påført membran.

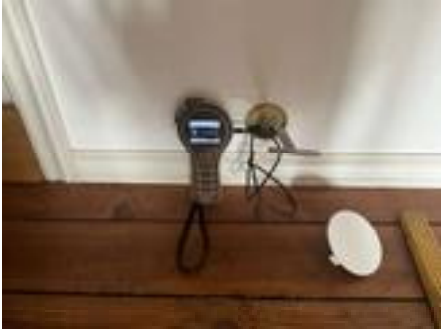
- Beskrivelse**
- Hulltaking er foretatt fra stue/kjøkken og inn mot dusjsonen. Det er målt etter fuktighet i veggens bunnsvill ved bruk av elektropigget, uten at det er påvist unormale verdier.

Fuktmåling uten utslag.

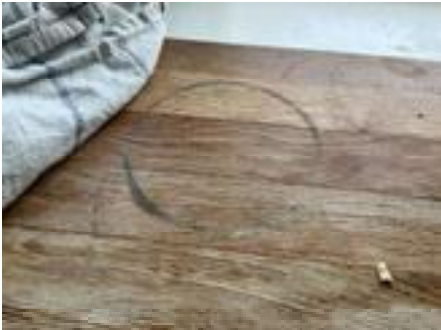
- Vurdering av avvik:**
- Benkeplaten har en del slitasje og merke etter gryter.
  - Det er ikke montert komfyrvakt for kjøkkenelektroinstallasjoner utført etter 1 juli 2010.

Gryte merke i benkeplate.

- Konsekvens/tiltak**
- Avviket er av kosmetisk karakter og benkeplaten kan pusses og lakkas etter ønske.
  - Manglende komfyrvakt på kjøkkeninstallasjoner utført etter 1. juli 2010 innebærer avvik fra gjeldende krav og øker risikoen for brann ved tørrkoking eller overoppheting. Dette kan medføre fare for liv og helse, samt skade på bygning og inventar. Det anbefales å installere godkjent komfyrvakt i henhold til gjeldende forskrifter for å redusere brannrisiko.

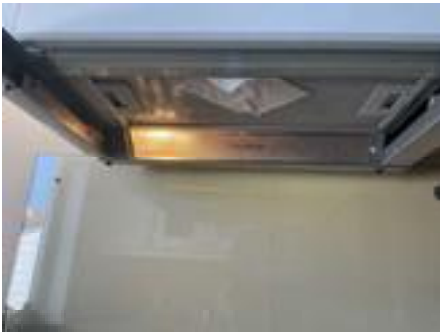
Bildet viser funksjonstest av avtrekket som er gjennomført med papir og vurdert som tilfredsstillende.

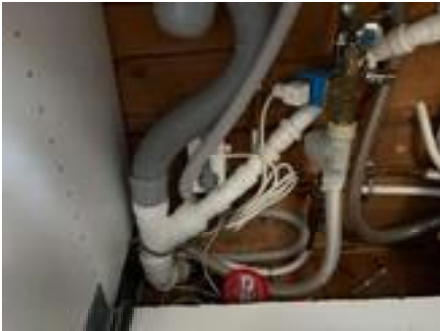
- På grunn av anleggets alder er behov for at en kvalifisert elektrofaglig person kontrollerer det elektriske anlegget.
- Det er synlige tegn under kjøkkenvask på avvik i branncelleinndeling ut ifra dagens byggtekniske forskrift. Her føres avløpsrør av plast gjennom bjuelkelaget.

Bildet vise avløpsrør av plast som føres ned i bjelkelaget.

- Avvik i branncelleinndeling kan føre til at brann og røyk sprer seg raskere mellom rom eller etasjer. Dette øker risikoen for brannspredning, fare for liv og helse samt større materielle skader.
  - Det anbefales å få forholdet vurdert av kvalifisert fagperson for å avklare omfang og nødvendige tiltak. Branncelleinndelingen bør utbedres i henhold til gjeldende krav for å sikre tilstrekkelig brannsikkerhet.
  - Begrensede rømningsmuligheter og kan få konsekvenser ved brann eller annen nødsituasjon.
- For at vinduet skal tilfredsstillende krav til rømning, må summen av lysåpningen i vinduets frie høyde og bredde være minimum 150 cm. Bredden kan ikke være mindre enn 50 cm, og høyden kan ikke være mindre enn 0,6 meter.
