# PROAKTIV

## Flott enebolig dobbelgarasje

LEMHAUGEN 13

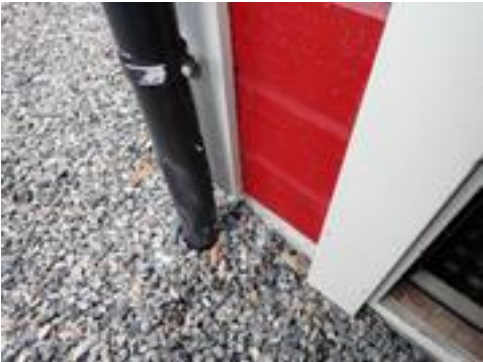
**Vurdering av avvik:**  
• Mer enn halvparten av forventet brukstid er passert på renner/nedløp/beslag.

Skadet taknedløp ved garasje

**Konsekvens/tiltak**  
• Overvåk tilstanden jevnlig. For å få tilstandsgrad 0 eller 1 må beslag/renner/nedløp skiftes ut, men tidspunktet for når dette er nødvendig er vanskelig å si noe om.

Renner, nedløp og beslag bør følges opp og vedlikeholdes jevnlig, da mer enn halvparten av forventet brukstid er passert. Konsekvensen av manglende tiltak kan være redusert funksjon, lekkasjer og fuktskader på bygningen.

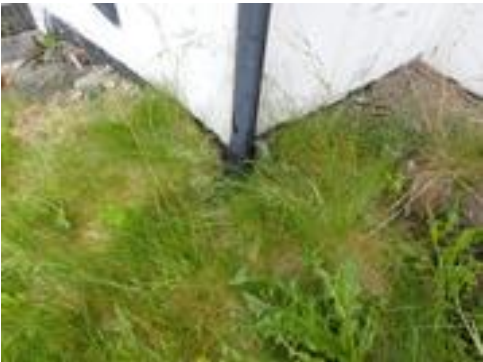
Avløp fra taknedløp ledet bort fra grunnmur

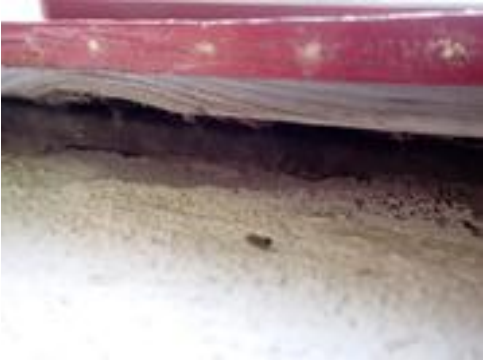
**Vurdering av avvik:**  
• Det er ingen eller liten lufting i nedre kant av kledning mot grunnmur.  
• Det er ingen musesperre i nedre kant av konstruksjon.

Kledningen har for liten avstand til terreng, noe som kan medføre økt risiko for fuktopptak og skader på treverket over tid.

• Uten tilstrekkelig lufting bak bordkledningen kan fuktighet som trenger inn bak bordene eller gjennom veggene innenfra ikke tørke opp. Dette skaper ideelle forhold for råtesopp og muggvekst.

Ikke synlig musesperre og lite lufting

Kledningen bør ha tilstrekkelig avstand til terreng for å unngå fuktopptak og råteskader. Det bør etableres tilstrekkelig lufting og musesperre i nedre kant av kledningen for å redusere risikoen for fuktskader og inntrenging av skadedyr.

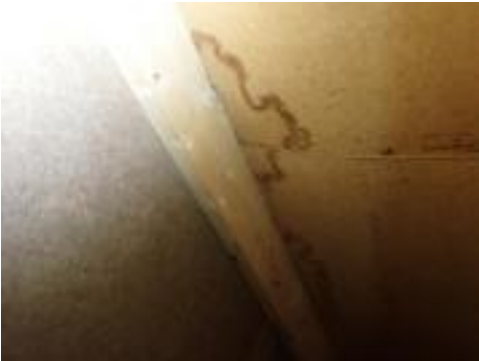
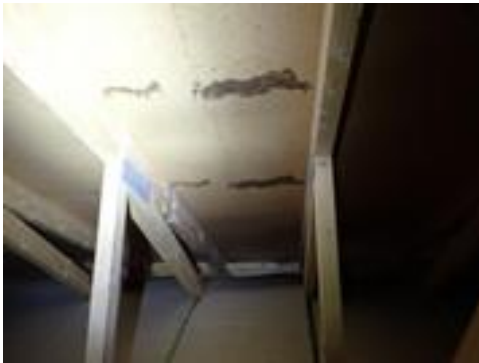
**Vurdering av avvik:**  
• Det er påvist fuktskjolder/skader i takkonstruksjonen.

Det er registrert fuktskjolder enkelte steder i undertaket over stuedelen. For takkonstruksjonen som i stor grad er skjult så er det usikkerhet knyttet til konstruksjonsoppbyggingen. Det er ikke observert synlige skader på innvendige takflater i rommene under. På grunn av alder og begrenset tilgang til konstruksjonen, er det økt risiko for skjulte skader eller svekket funksjon i undertaket over tid.

Det bør gjennomføres nærmere undersøkelser av takkonstruksjonen for å avdekke omfanget av eventuelle fuktskader, spesielt der det er registrert fuktskjolder i undertaket over stuedelen. Manglende tilgang til store deler av konstruksjonen medfører usikkerhet om tilstanden, noe som øker risikoen for skjulte skader eller svekket funksjon over tid. Videre undersøkelser anbefales for å redusere risikoen for uoppdagede feil som kan utvikle seg til større problemer.

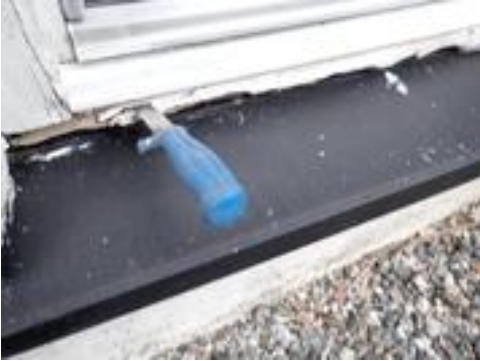
- Det er påvist vinduer med fukt/råteskader.

Det er påvist råteskader i vinduskarmen.

Råteskader i karm

- Vinduer med råteskader må erstattes med nye.

Vindu med råteskader i karm bør skiftes ut for å hindre videre forringelse og redusere risikoen for fuktinntrengning og følgeskader på omkringliggende konstruksjoner.

Kostnadsestimat: Under 20 000

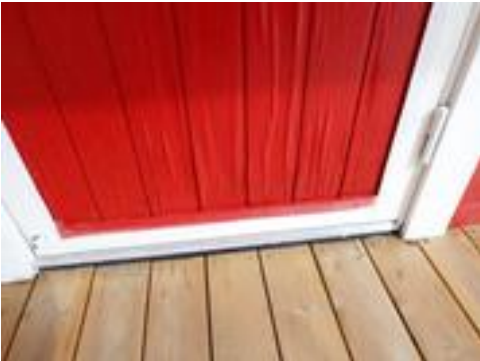
- Karmene i dører er værslitte utvendig og det er sprekker i trevirket.

Eldre dører har redusert funksjon og tetthet, med fare for luftlekkasje mellom dør og karm.

Skader trekledning under vindu balkongdør

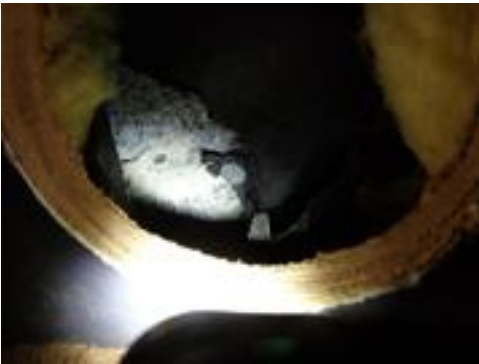
Det er brukt asfaltpapp på insiden av grunnmur

Når det gjelder salututslag så bør forholdet overvåkes.  
Kjellerareal er ikke oppvarmet og det vil lett kondensere på innvendig mur om der lagres inn til grunnmur.  
Bruk av asfaltpapp mot grunnmur i utforede trevegger i rom under terreng kan føre til fukt- og muggskader. Dette skyldes at asfaltappen hindrer nødvendig uttørking av konstruksjonen, noe som igjen kan forårsake mugglukt. Løsningen med asfaltpapp var en vanlig løsning på byggetidspunktet.

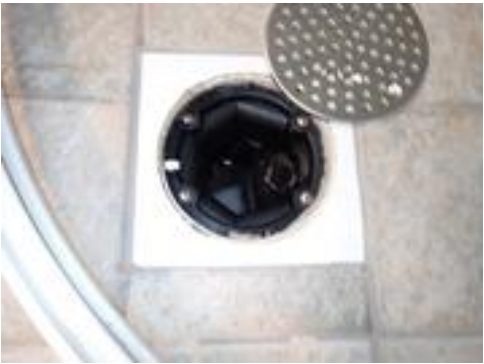
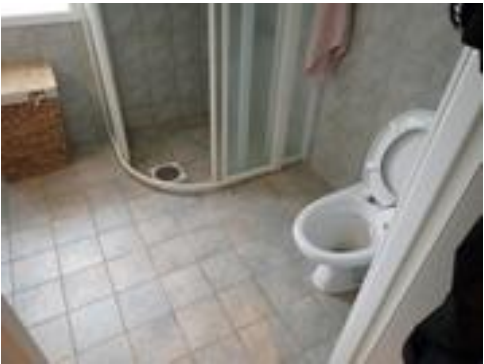
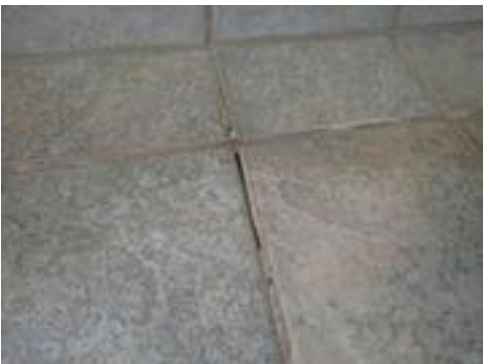
Løse flisfuger

Våtrommet bør totalrenoveres, inkludert oppgradering av tettesjikt/membran, for å sikre at rommet tåler normal bruk etter dagens krav.  
Konsekvensen av manglende oppgradering er økt risiko for lekkasjer og fuktskader i tilstøtende konstruksjoner, da eksisterende løsninger ikke tilfredsstiller dagens krav til tetthet i våtsone.

**Kostnadsestimat: 200 000 - 500 000**

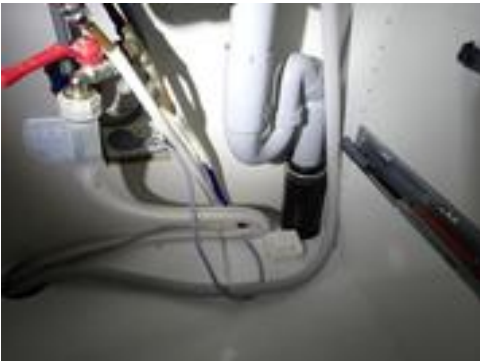
Aqualarm lekkasjesikring i kjøkkenbenk

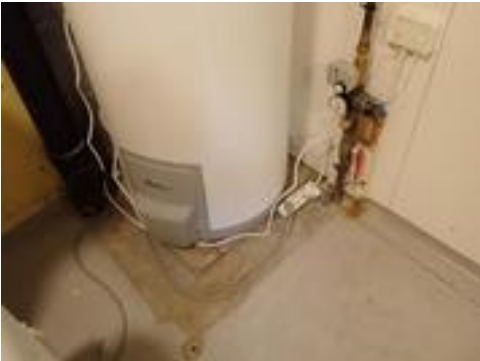
- Vannledninger: Mer enn halvparten av forventet brukstid er passert på innvendige vannledninger. Det er registrert rustskade og forekomst av rustvann fra koblingen ved trykkreduksjonsventilen ved stoppekranen i kjelleren.

Rustmerker på trykkreduksjonsventil

- I forbindelse med oppgradering av våtrom vil det være naturlig med utskiftning av rør.

Rørlegger bør kontaktes for nærmere undersøkelse av trykkreduksjonsventil og eventuelt utbedre rustskade. Konsekvensen av å ikke utbedre dette kan være lekkasje og vannskader, samt redusert levetid på anlegget.
