# PROAKTIV

## Flott enebolig dobbelgarasje

LEMHAUGEN 13

**Adresse:** Lemhaugen 13, 6013 ÅLESUND

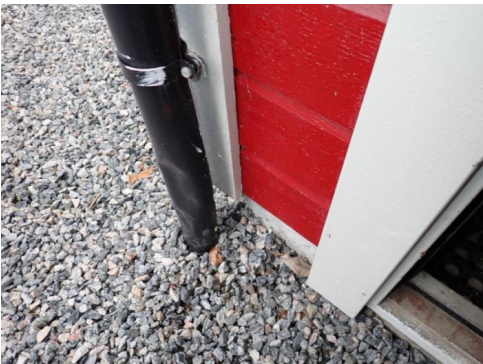
**Vurdering av avvik:**  
• Mer enn halvparten av forventet brukstid er passert på renner/nedløp/beslag.

Skadet taknedløp ved garasje

Renner, nedløp og beslag bør følges opp og vedlikeholdes jevnlig, da mer enn halvparten av forventet brukstid er passert. Konsekvensen av manglende tiltak kan være redusert funksjon, lekkasjer og fuktskader på bygningen.

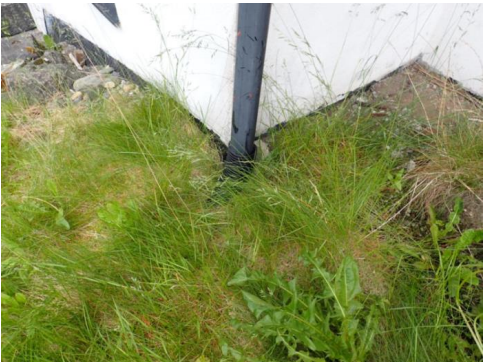
Avløp fra taknedløp ledet bort fra grunnmur

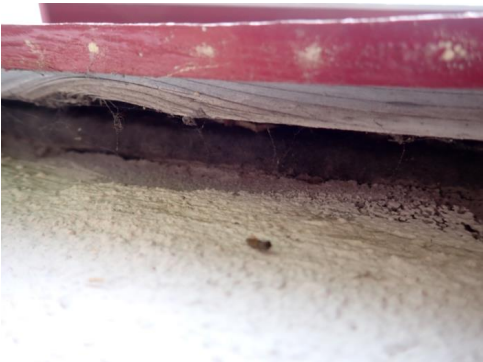
**Vurdering av avvik:**  
• Det er ingen eller liten lufting i nedre kant av kledning mot grunnmur.  
• Det er ingen musesperre i nedre kant av konstruksjon.

Kledningen har for liten avstand til terreng, noe som kan medføre økt risiko for fuktopptak og skader på treverket over tid.

• Uten tilstrekkelig lufting bak bordkledningen kan fuktighet som trenger inn bak bordene eller gjennom veggene innenfra ikke tørke opp. Dette skaper ideelle forhold for råtesopp og muggvekst.

Ikke synlig musesperre og lite lufting

Kledningen bør ha tilstrekkelig avstand til terreng for å unngå fuktopptak og råteskader. Det bør etableres tilstrekkelig lufting og musesperre i nedre kant av kledningen for å redusere risikoen for fuktskader og inntrenging av skadedyr.

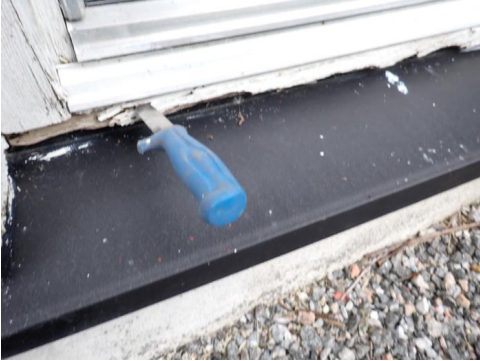
- Det er påvist vinduer med fukt/råteskader.

Råteskader i karm

Vindu med råteskader i karm bør skiftes ut for å hindre videre forringelse og redusere risikoen for fuktinntrengning og følgeskader på omkringliggende konstruksjoner.

Kostnadsestimat: Under 20 000

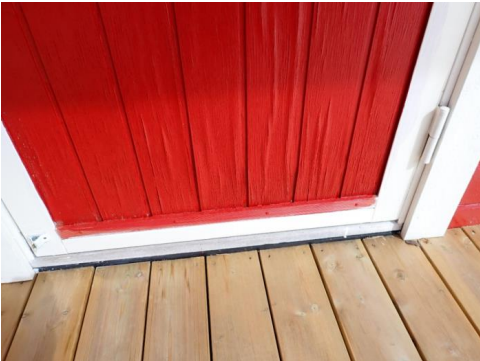
Skader trekledning under vindu balkongdør

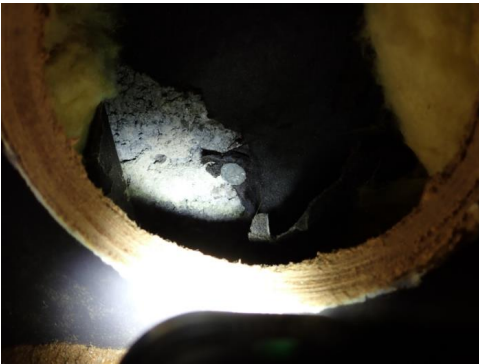
- Rom under terreng: Det er på grunnmuren i denne boligen benyttet asfaltpapp på grunnmur. Asfaltpapp er ikke tilstrekkelig diffusjonsåpen, noe som kan føre til at utlektingen. Saltutslag er et tegn på at det er fuktproblemer i grunnmuren. Når vannet beveger seg gjennom muren og fordampes på overflaten, etterlater det seg krystalliserte salter. Selv om selve saltutslaget ikke er farlig, indikerer det underliggende fuktproblemer som kan føre til mer alvorlige skader over tid, som råte eller mugg. Omfanget her er vurdert begrenset.

Det er brukt asfaltpapp på insiden av grunnmur

Når det gjelder salututslag så bør forholdet overvåkes.  
Kjellerareal er ikke oppvarmet og det vil lett kondensere på innvendig mur om der lagres inn til grunnmur.  
Bruk av asfaltpapp mot grunnmur i utforede trevegger i rom under terreng kan føre til fukt- og muggskader. Dette skyldes at asfaltappen hindrer nødvendig uttørking av konstruksjonen, noe som igjen kan forårsake mugglukt. Løsningen med asfaltpapp var en vanlig løsning på byggetidspunktet.

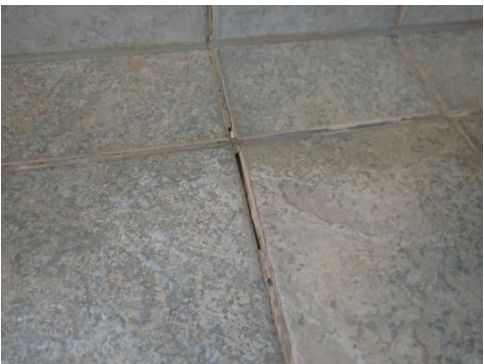
Løse flisfuger

Våtrommet bør totalrenoveres, inkludert oppgradering av tettesjikt/membran, for å sikre at rommet tåler normal bruk etter dagens krav.  
Konsekvensen av manglende oppgradering er økt risiko for lekkasjer og fuktskader i tilstøtende konstruksjoner, da eksisterende løsninger ikke tilfredsstiller dagens krav til tetthet i våtsone.

**Kostnadsestimat: 200 000 - 500 000**

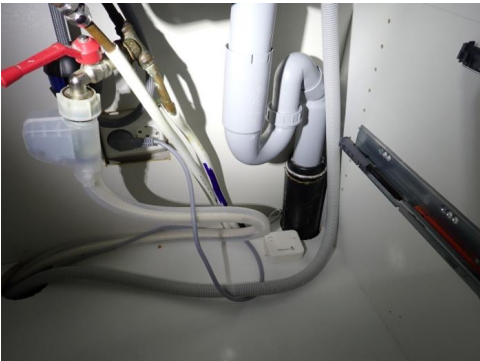
Aqualarm lekkasjesikring i kjøkkenbenk

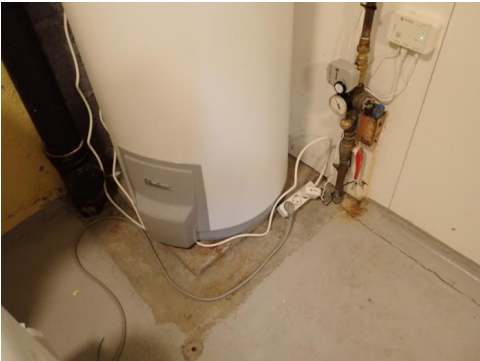
- Vannledninger: Mer enn halvparten av forventet brukstid er passert på innvendige vannledninger. Det er registrert rustskade og forekomst av rustvann fra koblingen ved trykkreduksjonsventilen ved stoppekranen i kjelleren.

Rustmerker på trykkreduksjonsventil

Rørlegger bør kontaktes for nærmere undersøkelse av trykkreduksjonsventil og eventuelt utbedre rustskade. Konsekvensen av å ikke utbedre dette kan være lekkasje og vannskader, samt redusert levetid på anlegget.
