## Innbydende rekkehus med hagestue

GAMLE SKARAVEI 10

Tilstandsrapporten er en teknisk gjennomgang av boligen og angir bla. eventuelle byggetekniske avvik, konsekvensen av disse, samt kostnadsoverslag på utbedring av avvik som er gitt TG3.

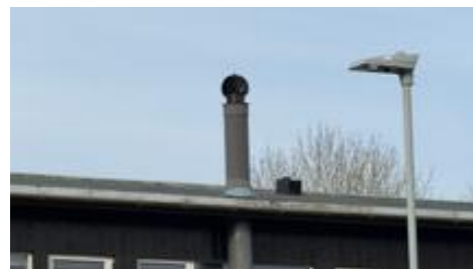
- Tidspunkt for utskiftning av takteking nærmer seg.
- Når takteking og undertak begynner å bli gamle, øker risikoen for lekkasjer, noe som kan føre til omfattende og kostbare reparasjoner av underliggende konstruksjoner dersom en ikke foretar tiltak på konstruksjonene før dette oppstår.

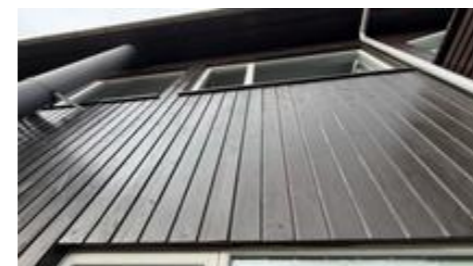
Det er påvist andre avvik:

Utvendig kledning fra byggeåret, normal slitasje iht alder, noe tørkesprekker i kledning som er mye utsatt for sol og fuktighet.

Det er enkelte steder noe liten avstand mellom kledning og terreng, dette øker fuktbelastningen på treverket og reduserer utluftingen bak kledningen. Anbefalt avstand er 15 cm.

Skjøt på stående kledningen har manglende fall, dette øker fuktbelastningen på treverket.

Forholdene kan medføre økt fuktbelastning og fare for råteskader i kledning; det anbefales å sikre tilstrekkelig avstand til terreng, utbedre skjøter med korrekt fall og justere museband.

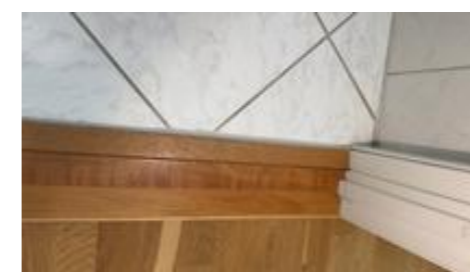
Til tross for avviket i fall/høydeforskjell til sluk, vil gulvet fortsatt kunne lede vann mot sluket, men med redusert effektivitet. Dette kan potensielt øke risikoen for vannansamling i enkelte områder av badet.

Tiltak kan normalt utføres ved å heve oppbrettet membran ved dørterskel slik at minimumshøyde oppnås. Dette forutsetter at øvrig membranoppbygging er tilfredsstillende. Dersom eksisterende løsning ikke muliggjør lokalt tiltak, kan mer omfattende oppbygging av terskel eller delvis omlegging av membran være nødvendig.
