IDRETTSSVEIEN 13

Spennende mulighet på Hana. Enebolig med romslige, gode soner til hele familien. Sokkeletasje innredet til 4-roms leilighet (ikke byggemeldt). Nydelig utsikt i flere retninger.

Norsk Byggkontroll AS (befaringsdato: Onsdag, 22. april 2026)

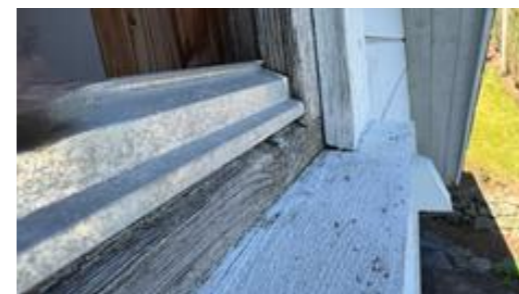
Vedlikeholdsetterslep.

Vinduene bør vedlikeholdes og eventuelt skiftes ut der det er tegn til slitasje eller punktering mellom glassene, for å unngå varmetap, redusert funksjon og risiko for fuktskader i omkringliggende konstruksjoner.

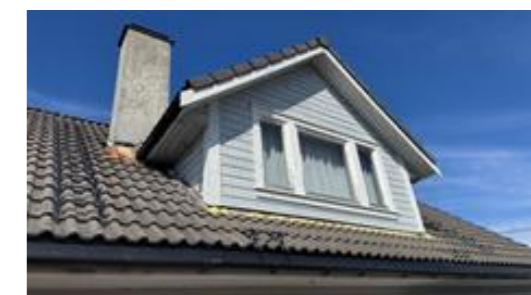
Alle 3 er defekte.

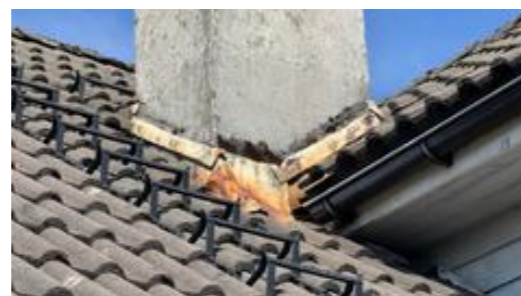
Pipen går gjennom sløysrenne over tak

Pipebly over takstein bør kontrolleres og eventuelt utbedres for å forhindre lekkasjer og videre forringelse. Takgjennomføringen bør følges opp spesielt, da plasseringen i sløysområdet medfører økt risiko for vanninntrengning og fuktskader i takkonstruksjonen.

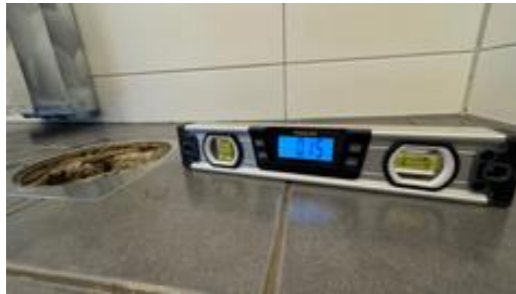
• Til tross for avviket i fall/høydeforskjell til sluk, vil gulvet fortsatt kunne lede vann mot sluket, men med redusert effektivitet. Dette kan potensielt øke risikoen for vannansamling i enkelte områder av badet.

Svakt fall til sluk.

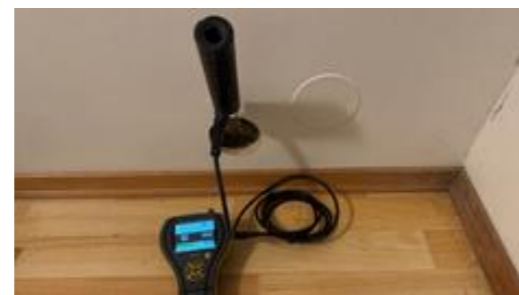
Hulltaking jf. § 2-2: Hulrommet er kontrollert visuelt uten synlige tegn til fuktskjolder. Også foretatt fuktmåling med piggelektroder, resultatet er verdier godt under det som klassifiseres som tørt (< 18 vekt%).  
Tilstandsgrad 0 er satt ut fra NS-3600 (tilstandsgrad 1 finnes ikke for dette punktet)

Måleresultatet viser 13 vekt% og grønt på instrumentet.

8 vekt% er laveste verdi instrumentet kan måle. Det vil si hulrom og bunnsvill er helt tørr.

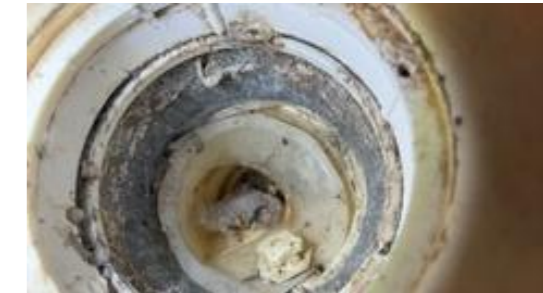
Dyp sluk med flere foringer.

Det bør vurderes utskifting eller oppgradering av sluk, da deler av sluket er av eldre dato og ukjent alder. Manglende tiltak kan medføre økt risiko for lekkasje eller tette sluk, noe som kan føre til fuktskader i omkringliggende konstruksjoner.

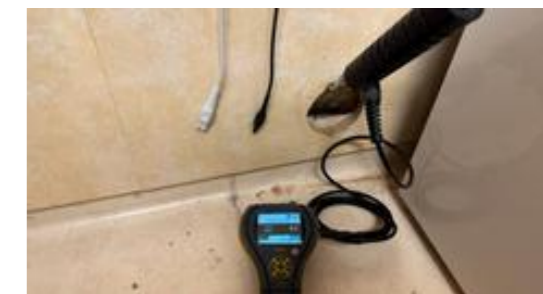
Hulltaking jf. § 2-2: Hulrommet er kontrollert visuelt uten synlige tegn til fuktskjolder. Også foretatt fuktmåling med piggelektroder, resultatet er verdier godt under det som klassifiseres som tørt (< 18 vekt%).

Måleresultatet viser 8,5 vekt% og grønt på instrumentet.

8 vekt% er laveste verdi instrumentet kan måle. Det vil si hulrom og bunnsvill er helt tørr.

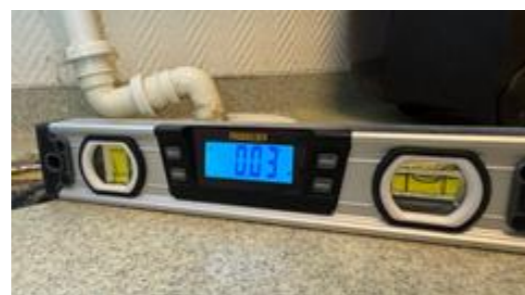
- Til tross for avviket i fall/høydeforskjell til sluk, vil gulvet fortsatt kunne lede vann mot sluket, men med redusert effektivitet. Dette kan potensielt øke risikoen for vannansamling i enkelte områder av badet.

Gulv er tilnærmet flatt.

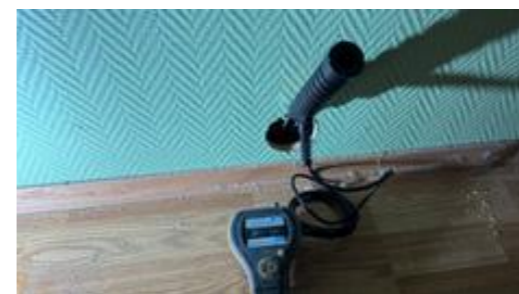
Hulltaking jf. § 2-2: Hulrommet er kontrollert visuelt uten synlige tegn til fuktskjolder. Også foretatt fuktmåling med piggelektroder, resultatet er verdier godt under det som klassifiseres som tørt (< 18 vekt%). Tilstandsgrad 0 er satt ut fra NS-3600 (tilstandsgrad 1 finnes ikke for dette punktet)

Måleresultatet viser 3 streker, dvs. ikke målbar fukt.

8 vekt% er laveste verdi instrumentet kan måle. Det vil si hulrom og bunnsvill er helt tørr.

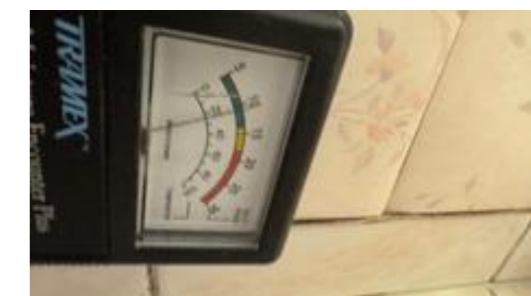
Swelling i nedre deler av baderomspanel i dusjsjonen.

Utsatte partier er fuktsøkt med fuktindikator med registrerte tørre partier (indikator i grønn sone)

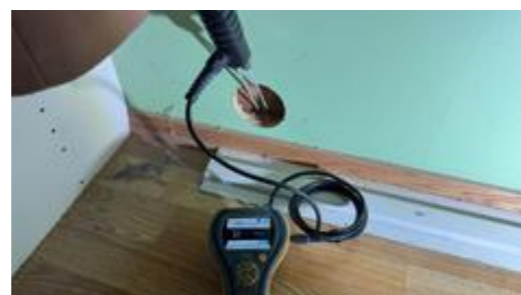
Målerresultatet viser 3 streker, dvs. ikke målbar fukt. 8 vekt% er laveste verdi instrumentet kan måle. Det vil si hulrom og bunnsvill er helt tørr.

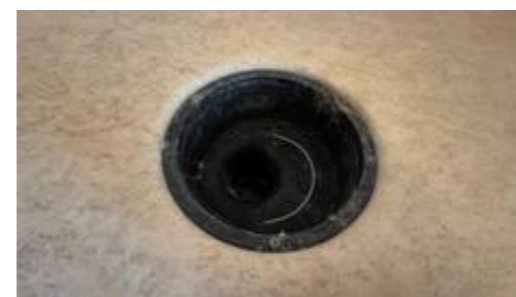
- Til tross for avviket i fall/høydeforskjell til sluk, vil gulvet fortsatt kunne lede vann mot sluket, men med redusert effektivitet. Dette kan potensielt øke risikoen for vannansamling i enkelte områder av badet.

Originalsluk sitter dypt med tilhørende foring.

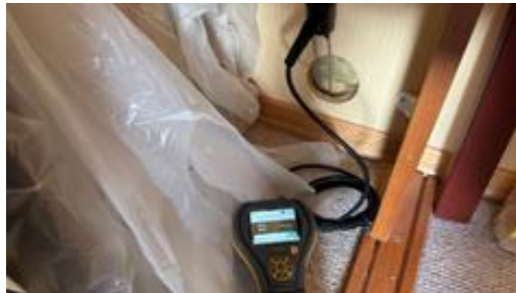
Måleresultatet viser 3 streker, dvs. ikke målbar fukt. 8 vekt% er laveste verdi instrumentet kan måle. Det vil si hulrom og bunnsvill er helt tørt.

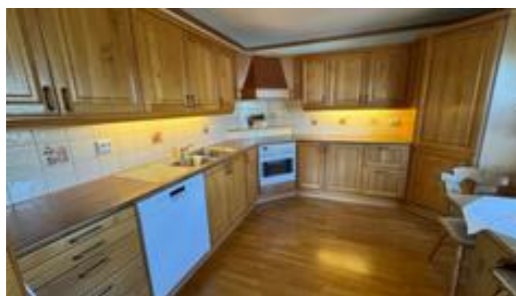
Vannlås i benk er funnet i orden. Fuktøk med fuktindikator foran vask, oppvaskmaskin og plassering for kjøleskap uten negative utslag.

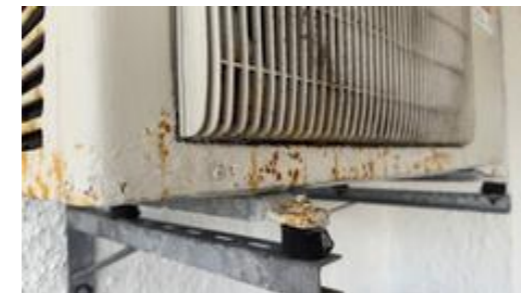
- Det er ikke behov for utbedringstiltak siden varmesentralen fungerer i dag, men ut ifra alder kan skader plutselig oppstå på eldre anlegg.

Mer enn halve levetid passert.

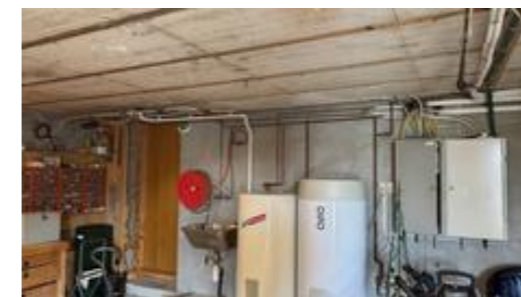
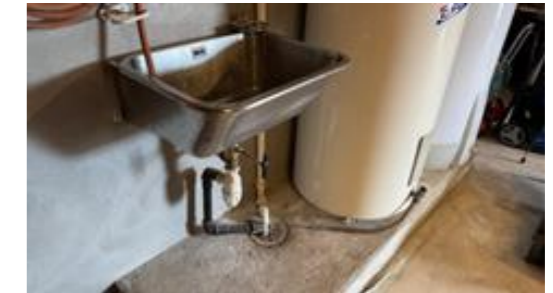
- Det er ikke behov for utbedringstiltak siden tanken fungerer i dag, men ut ifra alder kan skader plutselig oppstå på eldre tanker.

Kun den gamle som er sikret fra sikkerhetsventil mot sluk
