## Flott enebolig i rekke

HÅKONS GATE 31

# Tilstandsrapport

Befaringsdato: 04.02.2026

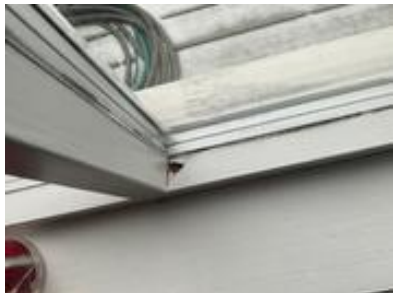
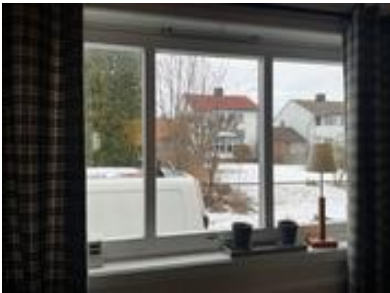
Dersom tiltak ikke gjennomføres, kan dette føre til redusert isolasjonsevne, økt varmetap, fuktskader i omkringliggende konstruksjoner og forringet innemiljø.

Punktert glass.

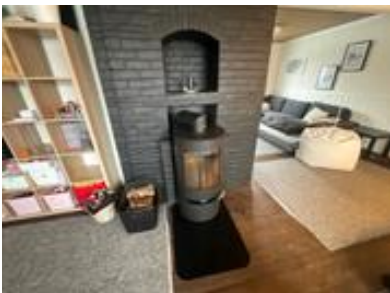
• Tidspunkt for piperehabilitering nærmer seg.

Ny vedovn i 2019.

Det bør gjennomføres jevnlig tilsyn og vurdering av pipens tilstand, da mer enn halvparten av forventet brukstid er passert. Dersom nødvendig vedlikehold eller rehabilitering ikke utføres, kan det medføre økt risiko for lekkasjer, brannfare eller andre skader på bygningen.

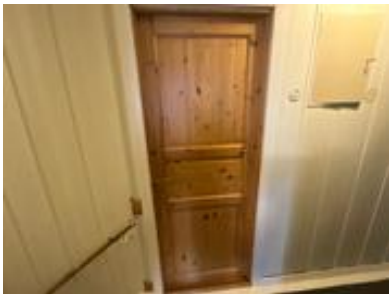
- Det bør foretas tiltak på enkelte dører.

Det bør foretas justering eller utbedring av dører som ikke fungerer som forutsatt, for å unngå økt slitasje, skade på karm og dør, samt sikre normal bruk.

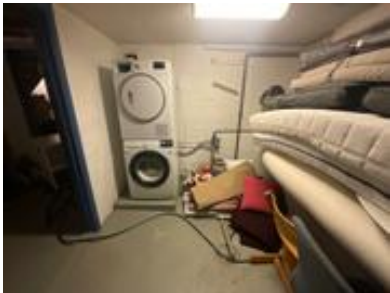
Dersom tiltak ikke gjennomføres, er det økt risiko for fuktskader og påfølgende skader på bygningskonstruksjonen.

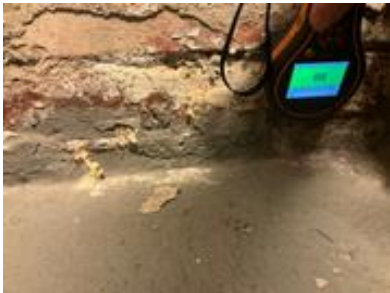
Det borres av naturlige årsaker ikke hull i vegg av mur.

Det ble målt med Protimeter mms 2 uten å avdekke skadelig fukt i konstruksjonen.

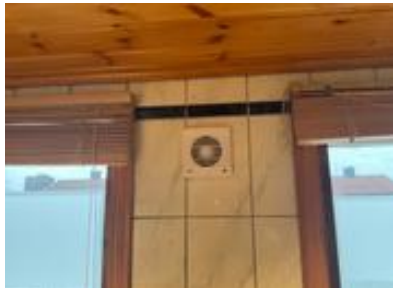
Fukt styrt vifte med til luft fra ventiler i vindus karm.
