Tilstandsrapport

📍 Vågedalskroken 4 H, 4020 STAVANGER

gnr. 17, bnr. 2020

Oppdragsnr.: 20137-2607

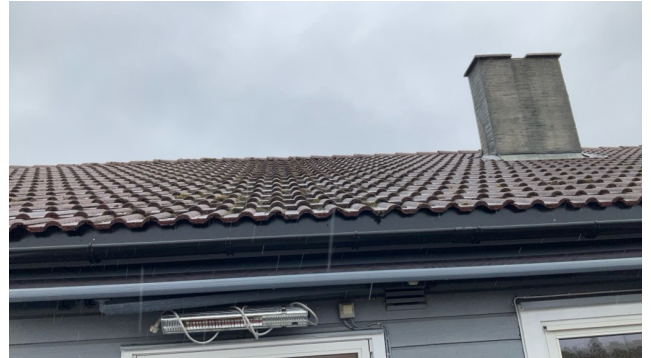
Betongtakstein fra byggeår, sett fra bakkeplan og balkonger ligger taksteinen pent uten synlige mangler eller skader på enkelstein. Mer enn halvparten av forventet brukstid er passert på undertak og taktekkingen.

Betongtakstein.

Ingen umiddelbare tiltak er nødvendige men overvåk tilstanden jevnlig. Når taktekking og undertak begynner å bli gamle, øker risikoen for lekkasjer, noe som kan føre til reparasjoner av underliggende konstruksjoner dersom en ikke foretar tiltak på konstruksjonene før dette oppstår.

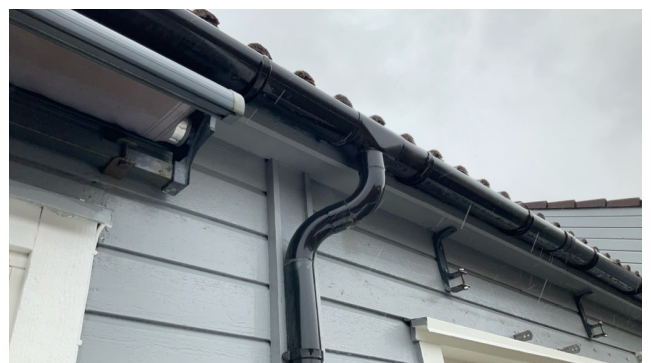
Nyere takrenner/deler i aluminium, sett fra bakkeplan og balkonger synes ingen mangler/mekaniske skader. Det mangler snøfangere på hele eller deler av taket, men det var ikke krav om dette på byggemeldingstidspunktet.

Takrenner/utstyr i aluminium.

Ingen umiddelbare tiltak er nødvendige, det er ikke krav om utbedring av snøfangere opp til dagens krav.

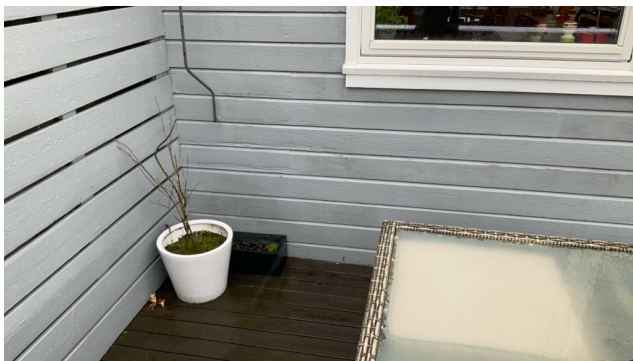
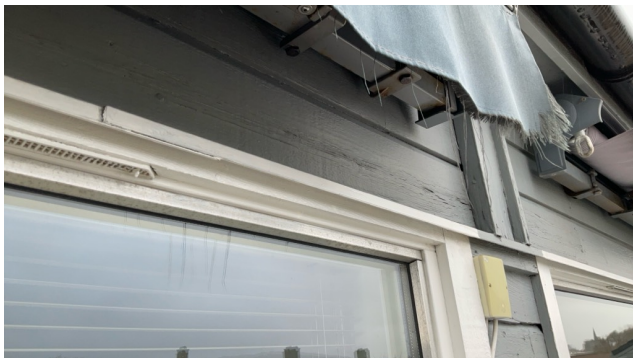
Deler av bordkledningen på side mot sør-vest, over balkongen i 2 etg har råteskader.

Deler av bordkledning med råteskader

Deler av bordkledning med råteskader.

Bordkledningen vedlikeholdes etter behov, med råteskader byttes.

Kostnadsestimat: Under 20 000

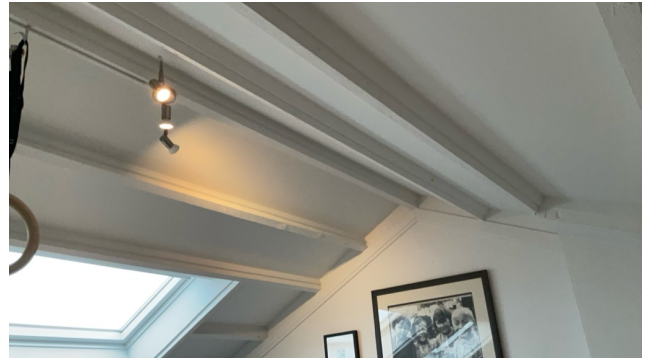
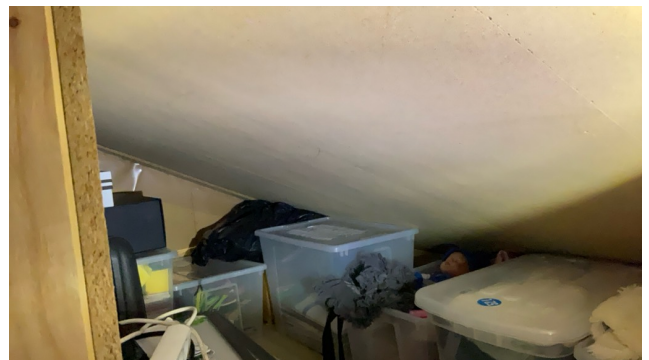
Takkonstruksjon kledd inne på loftsstue.

Takkonstruksjon kledd inne i knekott.

Innhent dokumentasjon på utførelse av skråtakskonstruksjonen mht evt isolering/lufting av denne. Alternativt kan det foretas inngrep i konstruksjonen fra innside/utside.

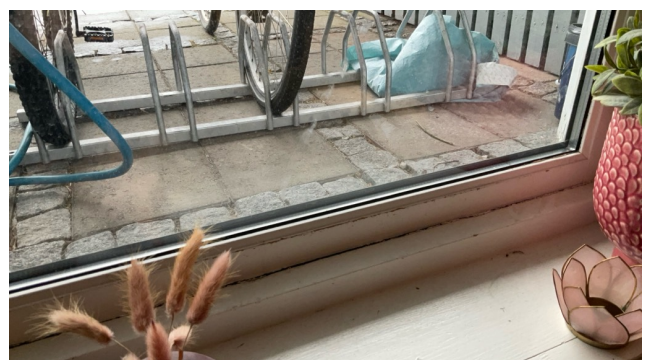
Slitasjemerker/avflassing, her på innside vindu i soverom kjeller

Vinduer vedlikeholdes etter behov.

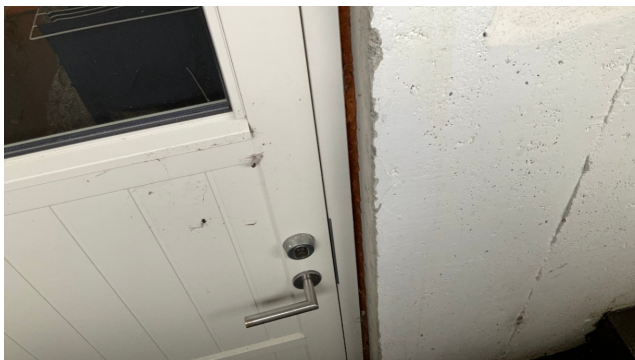
Kjellerytterdør ikke belistet på utside.

Dører vedlikeholdes, montere beslag under hovedytterdør og ferdigstille belistning av kjellerytterdør på utside.

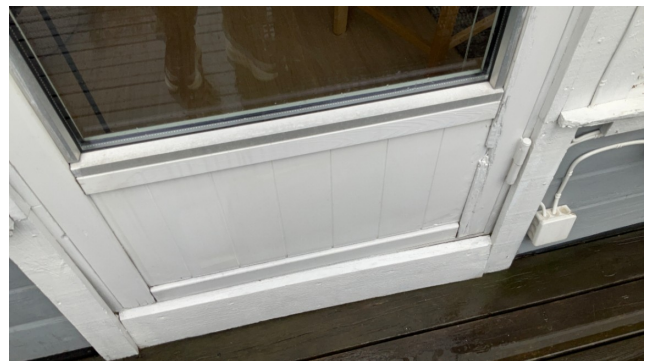
Malt balkongdør i stue mot sør har råteskader på brystning, ikke fagmessig utført sidebelistning, gliper mye med fare for fuktinntrenging.

Råteskader på brystning

Det må foretas lokal utbedring/utskifting av fukt/råteskadet treverk/dør, utbedre belistning.

Kostnadsestimat: Under 20 000

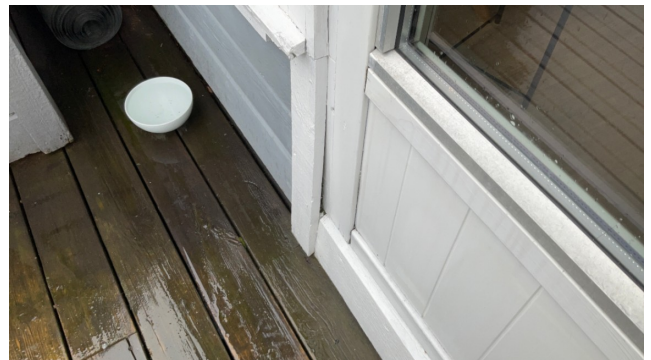
Belistning som gliper.

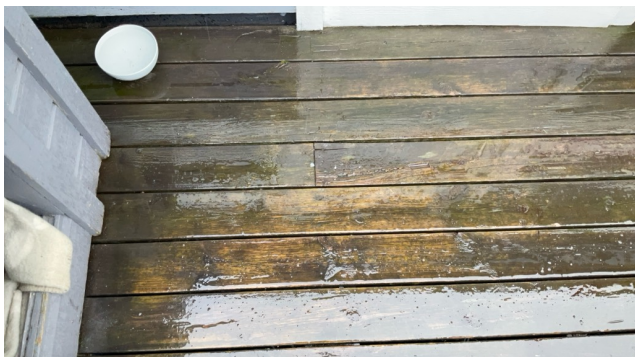
Balkonger i tre, utsatte bygningedeler i tre/rekkverk og leegger med noe malingsavflassing, vær/bruksslitasjer på terrassebord. Søyle under balkong som går ned mot hovedtrapp kommer for nær underlaget/fliser, trekker opp fukt og får svekkelser.

Vær/bruksslitasjer på terrassebord.

Overflater vedlikeholdes etter behov, etablere bedre avstand mellom søyle under balkong og underlaget/trapp.

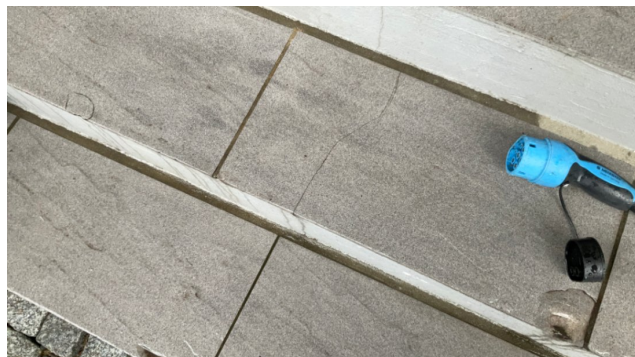
Sprikk i flis.

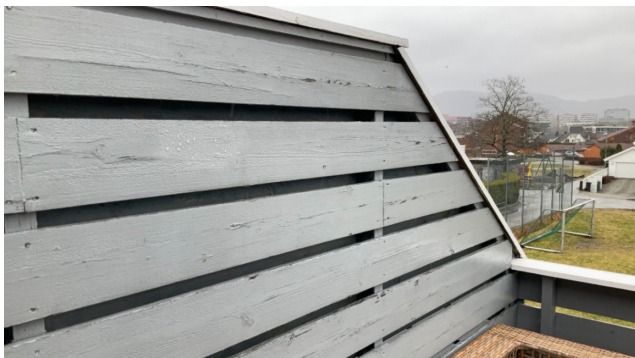
Malingsavflassing på enkelte overflater, her levegg.

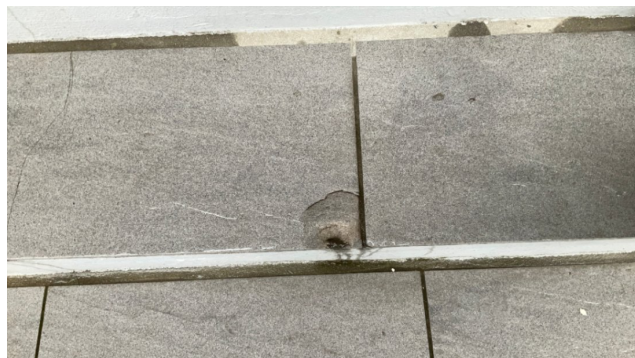
Avskallinger av flis.

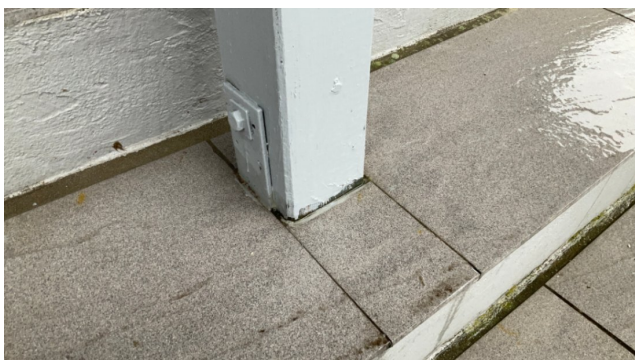
Søyle under balkong kommer for nær/i underlaget.

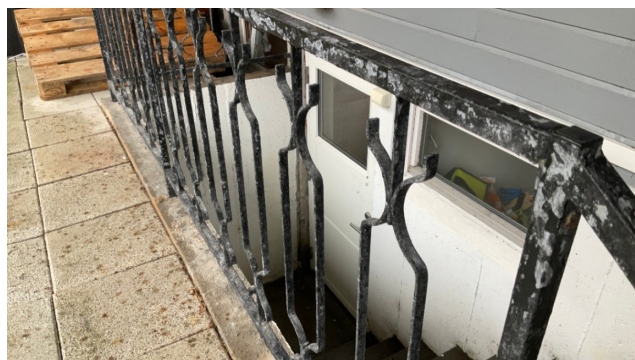
Avflassing på rekkverk kjellertrapp.

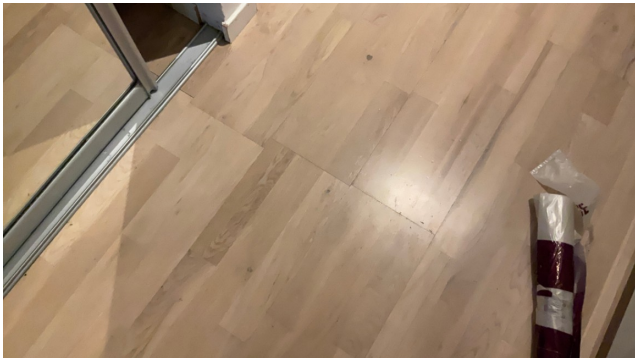
Ingen veksling av skjøt i stu på parkett

Knirk i gulv/undergulv og parkett kan utbedres etter behov.

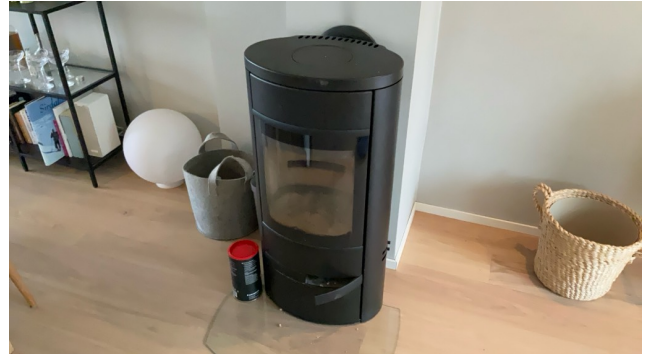
Elementpipe i leca fra byggeår, vedovn i stue på glassplate. Sett på overflater pipe synes ingen sprekker/setninger, mindre riss i overflater/overganger av normal karakter. Ved takgjennomføringen synes ingen fukt/lekkasjer, ildstedet er ikke funksjonstestet. Avvik pga alder pipe.

Vedovn i stue.

Ingen umiddelbare tiltak er nødvendige.

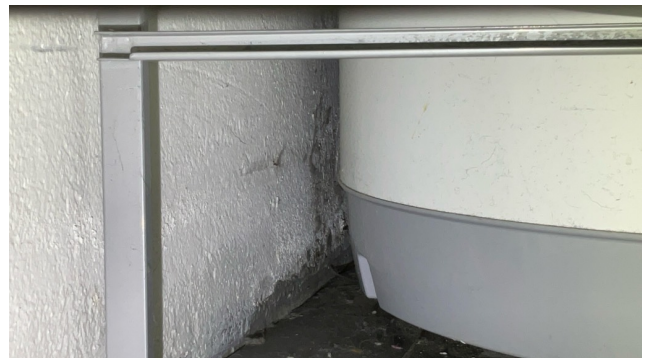
Hulltatt/fuktsøkt i påforet yttervegg i soverom kjeller uten unormale fuktforhold. Sett på innside mur som ikke er påforet er det noe salt/kalkutslag som tyder på fukttransport/kappilæoppsug fra grunn/utside.

Salt/kalkutslag på deler av muryttervegg.

Ingen umiddelbare tiltak er nødvendige men slike kjelleretasjer holdes alltid godt gjennomluftet/ventilert.

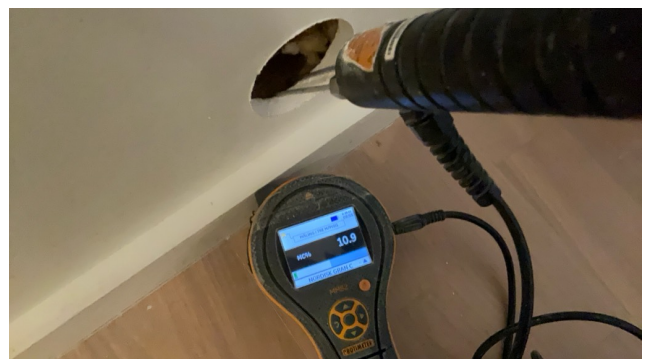
Fuktsøkt i vegg uten unormale forhold.

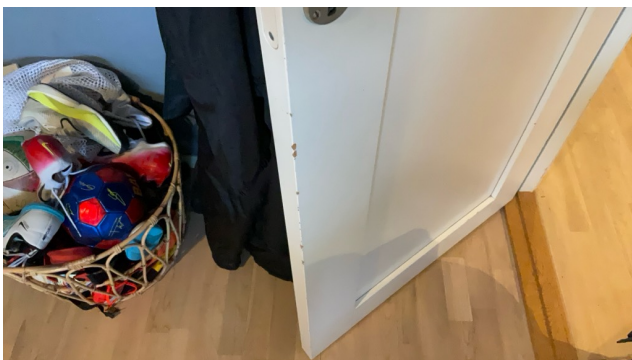
Bruksslitasjer/merker på innerdører/dørblad.

Innerdører pusses opp etter behov, justeres.

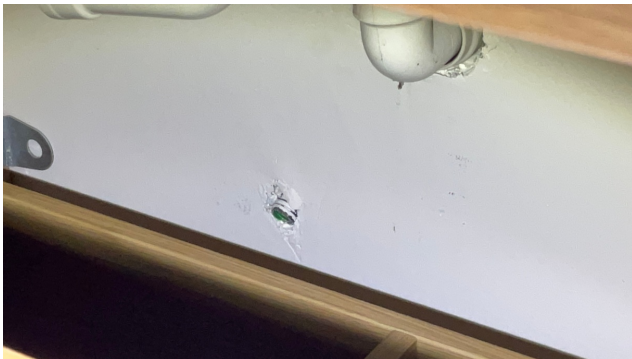
Avløp under vask er funnet i orden, god avrenning og vanntrykk ved samtidighet. Ikke fuktette rørgjennomføringer/ikke synlig mansjett på rørgjennomføringer som kommer ut i vegg under vask som er fuktzone.

Rørgjennomføringer i vegg uten synlig mansjett/tetting rundt.

Montere tilpasset mansjett/tetting rundt rørgjennomføringer i vegg under vask.

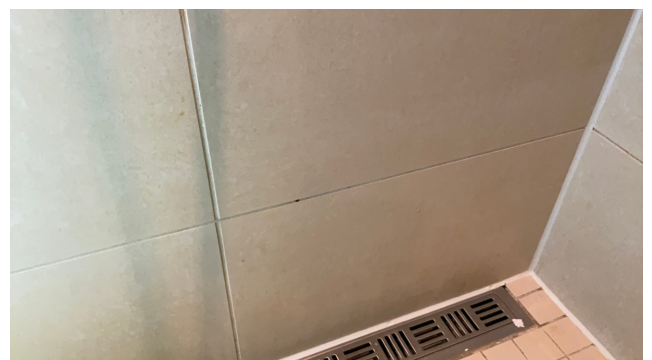
Overflater er funnet i orden uten mangler/skader men det er noe svertesopp på overflater/fuger i dusj. TG pga avvik og alder.

Mindre svertesopp i flisefuger.

Overflater rengjøres godt, evt refuges.

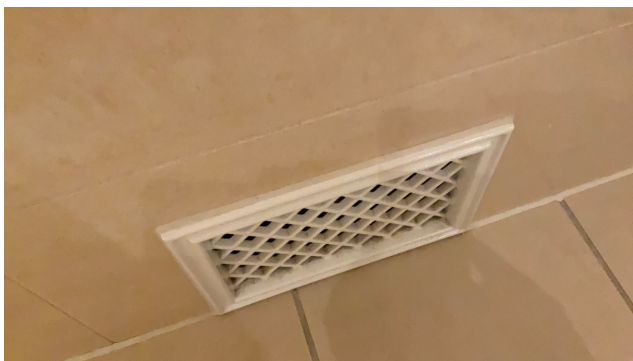
Luke er fuget/limt fast

Etablere tilgang til sluk/avløp under badekaret.

Kostnadsestimat: Under 20 000

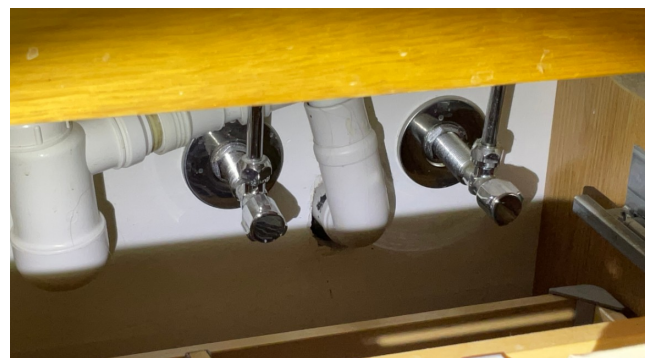
Avløp under vask er funnet i orden, god avrenning og vanntrykk ved samtidighet. Ikke fuktrettet rørgjennomføring/ikke synlig mansjett på rørgjennomføring i vegg under vask som er fuktzone.

Ikke fuktrettet rørgjennomføring i vegg under vask.

Montere tilpasset mansjett/tetting rundt rørgjennomføring i vegg under vask.

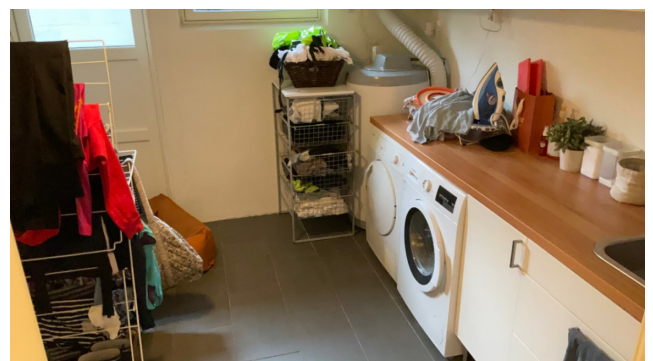
Vaskerom i kjeller, anses ikke som ett fuktett rom da det er brukt gulvlister, ingen synlig oppbrett av membran på yttervegg eller synlig i sluk, og blir derfor heller ikke vurdert som ett våtrom. Fliser på gulv, plater og mur på vegger, malt tak. Benk med utslagsvask, opplegg for vaskemaskin, varmtvannsbereder. Ventil i vegg for naturlig lufting.

Vaskerom.

Det bør monteres/brukes mekanisk ventilasjon/elektrisk styrte vifter fra slike rom.

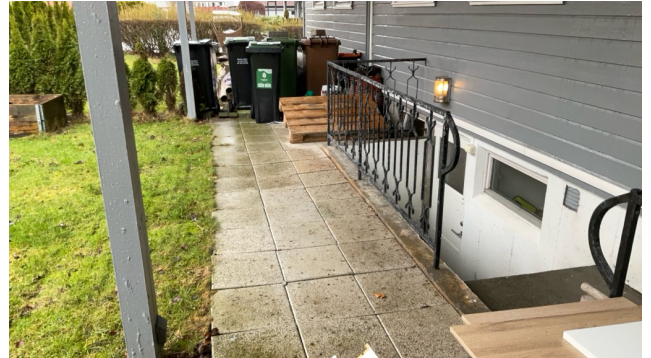
Sett på innside mur som ikke er påforet er det noe salt/kalkutslag som tyder på fukttransport/kappilæoppsug fra grunn/utside. Vurdering er også basert på alder. Tilstandsgrad 2 gis med bakgrunn i at mer enn halvparten av forventet brukstid for dreneringen er passert. Det er nå ingen symptomer på funksjonssvekkelse, men vær oppmerksom på at dette er en risikokonstruksjon.

Fall på bakside med lite eller ingen fal fra mur.

Overvåk tilstanden jevnlig. For å få tilstandsgrad 0 eller 1 må dreneringen skiftes ut, men tidspunktet for når dette er nødvendig er vanskelig å si noe om. Bruken av underetg/kjeller vil og være avgjørende.

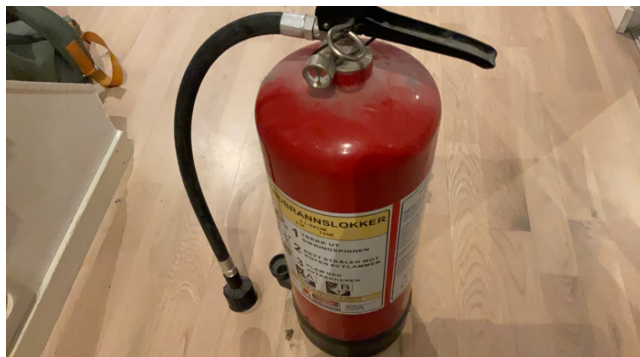
Det er mangler/skader på håndlukkerutstyr ihht gjeldende forskrift om brannforebygging.
-

Eldre brannslukkerapparat

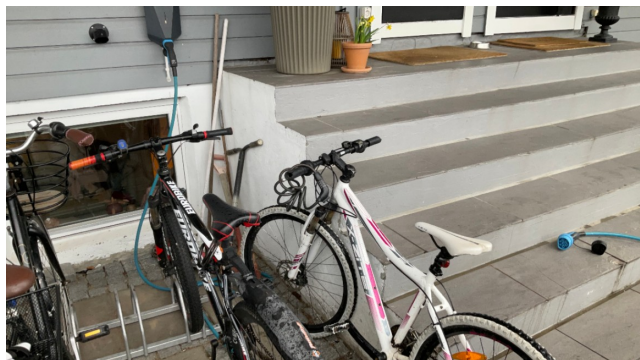
- Åpninger i rekkverk på utvendige trapper er ikke i henhold til krav i dagens forskrifter.
- Åpninger mellom trinn i innvendig trapp er større enn dagens forskriftskrav.
- Det er ikke foretatt radonmålinger, og bygget er heller ikke utført med radonsperre.
- Det er ikke montert rekkverk på utvendige trapper.
- Det er mangler/skader på håndslukkerutstyr ihht gjeldende forskrift om brannforebygging.
- Det mangler håndløper på vegg i det innvendige trappeløpet.
- Rekkverkshøyder er under dagens forskriftskrav til rekkverk i utvendige trapper.

Utendig trapp uten rekkverk/fallsikring

- Det er ikke krav om utbedring av rekkverkshøyder på utvendige trapper opp til dagens krav.
- Håndløper på innvendig trapp bør monteres, men det var ikke krav på byggetidspunktet.
- Det er ikke krav om utbedring av åpninger i rekkverk for utvendige trapper til dagens forskriftskrav.
- Det er ikke krav om utbedring av åpninger i innvendige trapper opp til dagens krav.
- Det bør gjennomføres radonmålinger.
- Innhent nytt brannslukningsutstyr.
- Rekkverk for utvendige trapper må monteres for å lukke avviket.
