Tilstandsrapport

📍 Vågedalskroken 4 H, 4020 STAVANGER

gnr. 17, bnr. 2020

Befaringsdato: 25.03.2026

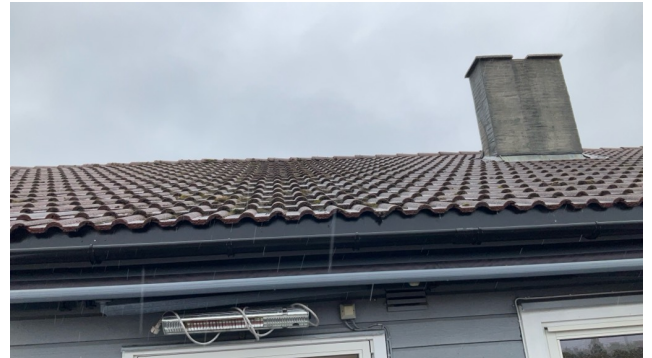
Betongtakstein fra byggeår, sett fra bakkeplan og balkonger ligger taksteinen pent uten synlige mangler eller skader på enkelstein. Mer enn halvparten av forventet brukstid er passert på undertak og taktekingen.

Betongtakstein.

Ingen umiddelbare tiltak er nødvendige men overvåk tilstanden jevnlig. Når takteking og undertak begynner å bli gamle, øker risikoen for lekkasjer, noe som kan føre til reparasjoner av underliggende konstruksjoner dersom en ikke foretar tiltak på konstruksjonene før dette oppstår.

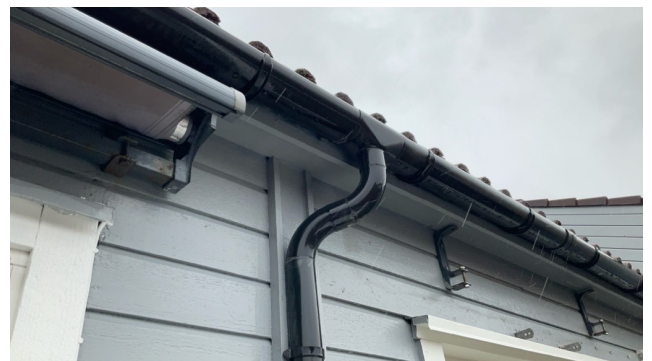
Nyere takrenner/deler i aluminium, sett fra bakkeplan og balkonger synes ingen mangler/mekaniske skader. Det mangler snøfangere på hele eller deler av taket, men det var ikke krav om dette på byggemeldingstidspunktet.

Takrenner/utstyr i aluminium.

Ingen umiddelbare tiltak er nødvendige, det er ikke krav om utbedring av snøfangere opp til dagens krav.

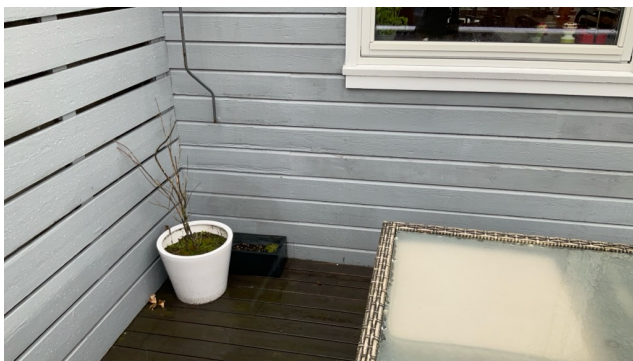
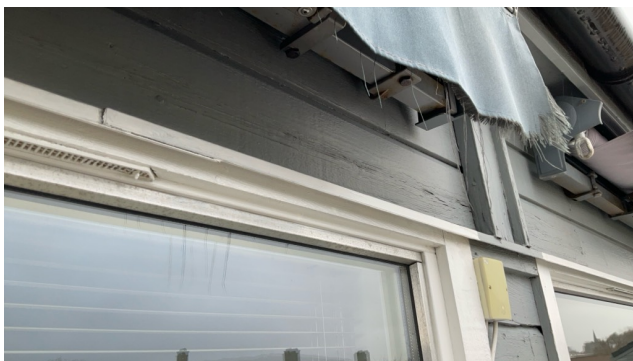
Deler av bordkledningen på side mot sør-vest, over balkongen i 2 etg har råteskader.

Deler av bordkledning med råteskader

Deler av bordkledning med råteskader.

Bordkledningen vedlikeholdes etter behov, med råteskader byttes.

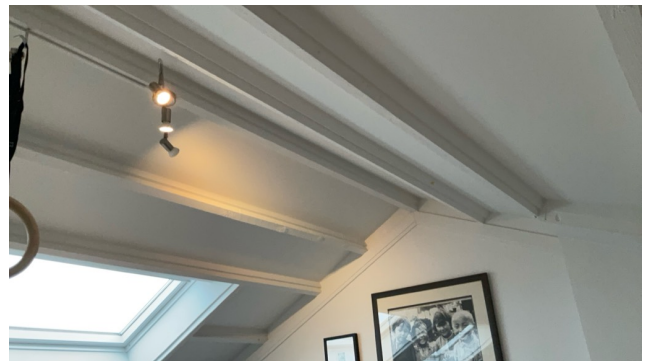
Takkonstruksjon kledd inne på loftsstue.

Innhent dokumentasjon på utførelse av skråtakskonstruksjone mht evt isolering/lufting av denne. Alternativt kan det foretas inngrep i konstruksjonen fra innside/utside.

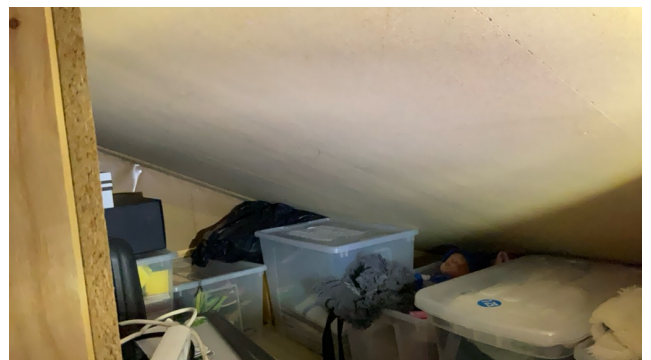
Takkonstruksjon kledd inne i knekott.

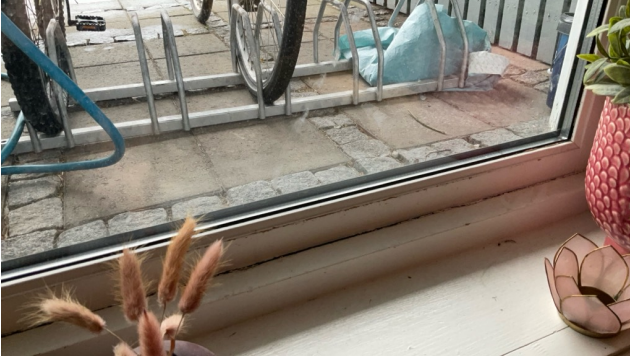
Slitasjemerker/avflassing, her på innside vindu i soverom kjeller

Vinduer vedlikeholdes etter behov.

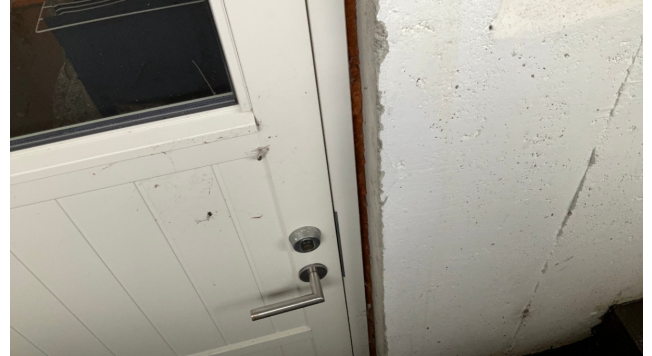
Kjellerytterdør ikke belistet på utside.

Dører vedlikeholdes, montere beslag under hovedytterdør og ferdigstille belistning av kjellerytterdør på utside.

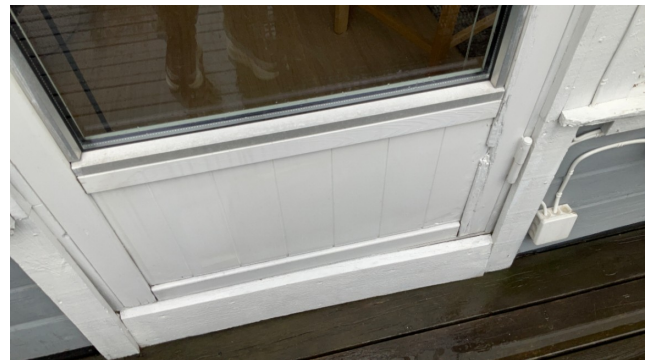
Malt balkongdør i stue mot sør har råteskader på brystning, ikke fagmessig utført sidebelistning, gliper mye med fare for fuktinntrenging.

Råteskader på brystning

Det må foretas lokal utbedring/utskifting av fukt/råteskadet treverk/dør, utbedre belistning.

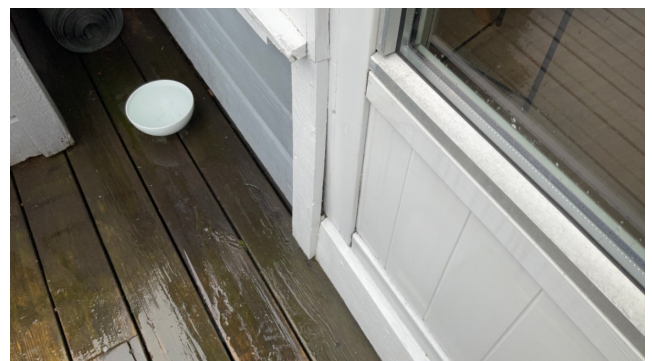
Belistning som gliper.

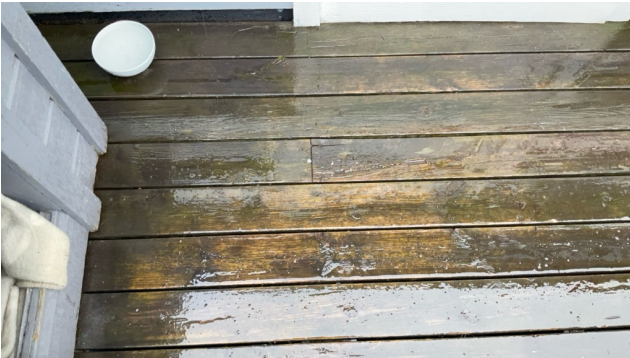
Balkonger i tre, utsatte bygningedeler i tre/rekkverk og levegger med noe malingsavflassing, vær/bruksslitasjer på terrassebord. Søyle under balkong som går ned mot hovedtrapp kommer for nær underlaget/fliser, trekker opp fukt og får svekkelser.

Vær/bruksslitasjer på terrassebord.

Overflater vedlikeholdes etter behov, etablere bedre avstand mellom søyle under balkong og underlaget/trapp.

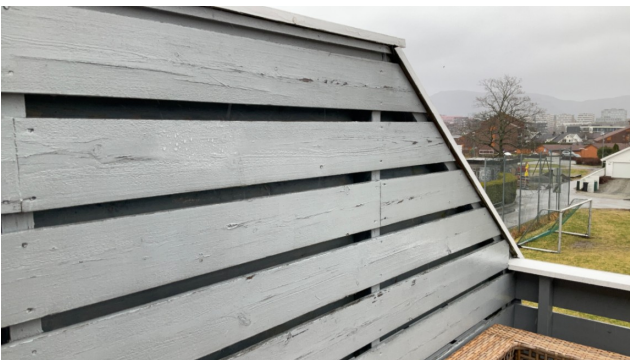
Malingsavflassing på enkelte overflater, her levegg.

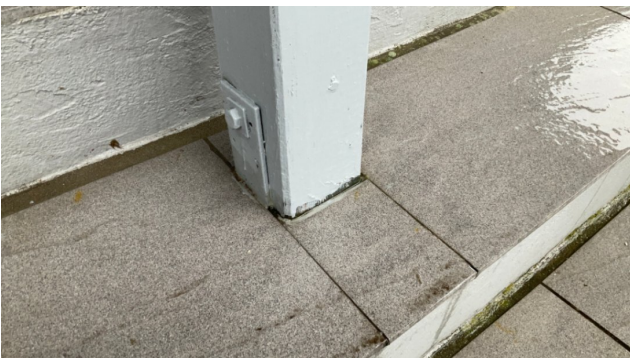
Søyle under balkong kommer for nær/i underlaget.

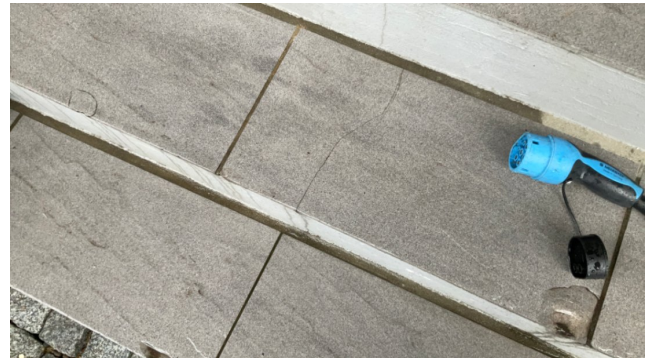
Sprikk i flis.

Overflater vedlikeholdes, med sprikk eller avskallinger i fliser kan byttes.

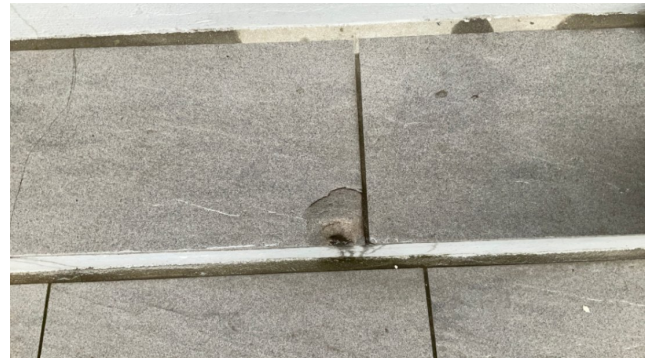
Avskallinger av flis.

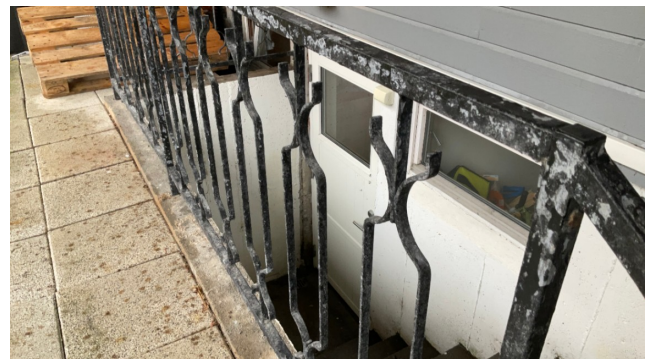
Avflassing på rekkverk kjellertrapp.

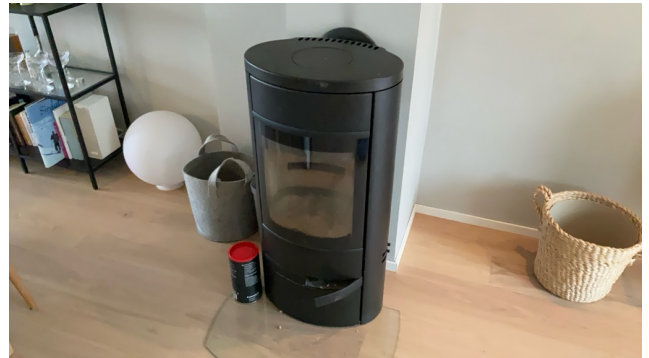
Elementpipe i leca fra byggeår, vedovn i stue på glassplate. Sett på overflater pipe synes ingen sprekker/setninger, mindre riss i overflater/overganger av normal karakter. Ved takgjennomføringen synes ingen fukt/lekkasjer, pipe over tak er beslått med beslag. Ildstedet er ikke funksjonstestet. Avvik pga alder pipe.

Vedovn i stue.

Ingen umiddelbare tiltak er nødvendige.

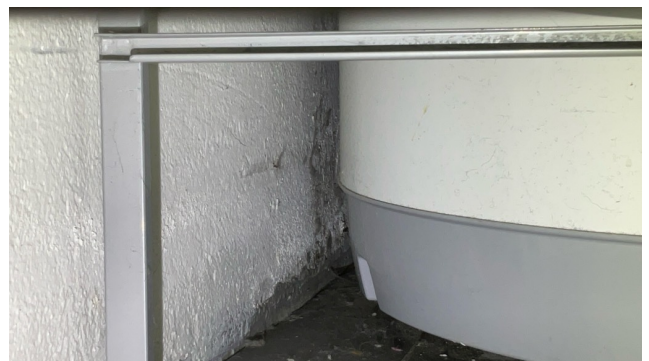
Hulltatt/fuktsøkt i påforet yttervegg i soverom kjeller uten unormale fuktforhold. Sett på innside mur som ikke er påforet er det noe salt/kalkutslag som tyder på fukttransport/kappilæoppsug fra grunn/utside.

Salt/kalkutslag på deler av muryttervegg.

Ingen umiddelbare tiltak er nødvendige men slike kjelleretasjer holdes alltid godt gjennomluftet/ventilert.

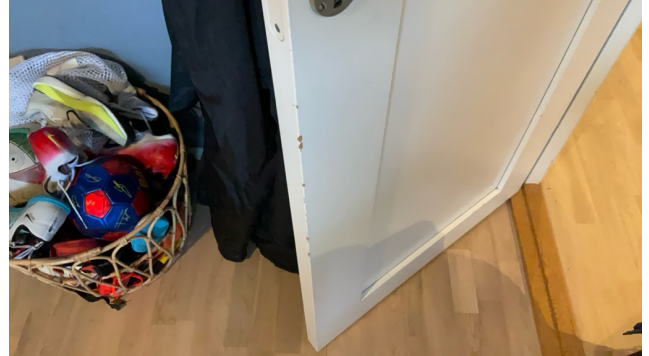
Bruksslitasjer/merker på innerdører/dørblad.

Innerdører pusses opp etter behov, justeres.

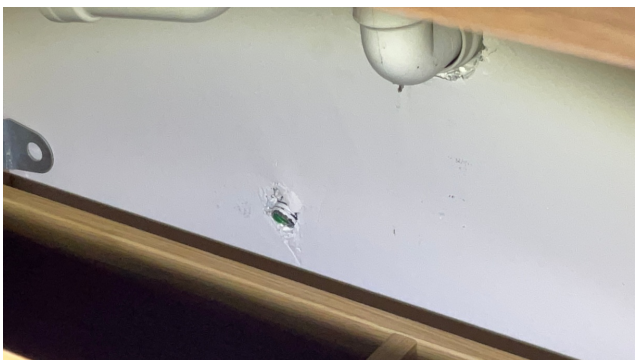
Avløp under vask er funnet i orden, god avrenning og vanntrykk ved samtidighet. Ikke fuktette rørgjennomføringer/ikke synlig mansjett på rørgjennomføringer som kommer ut i vegg under vask som er fuktzone.

Rørgjennomføringer i vegg uten synlig mansjett/tetting rundt.

Montere tilpasset mansjett/tetting rundt rørgjennomføringer i vegg under vask.

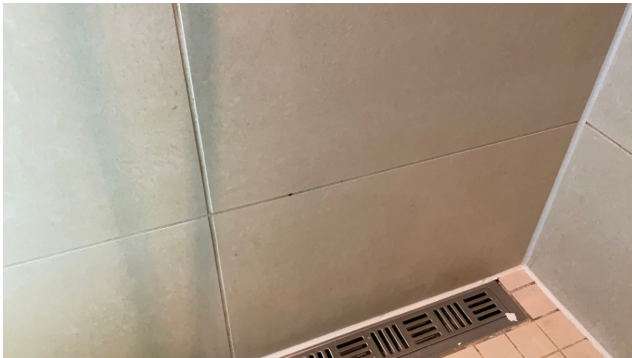
Overflater er funnet i orden uten mangler/skader men det er noe svertesopp på overflater/fuger i dusj. TG pga avvik og alder.

Mindre svertesopp i flisefuger.

Overflater rengjøres godt, evt refuges.

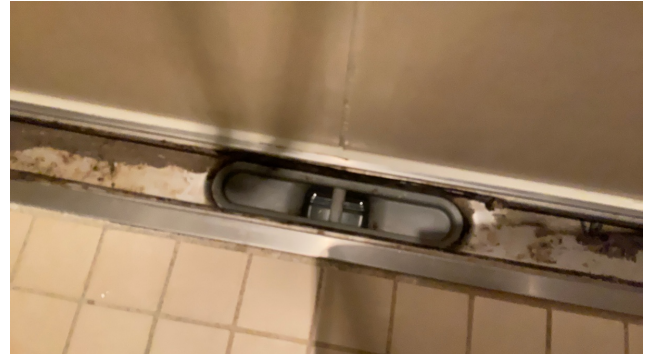
Det er påvist avvik i fallforhold til sluk i forhold til krav i forskrift på byggetidspunktet, mindre enn 1:100 hovedgulv og mindre enn 1:50 i dusjnisen.

Sluk i dusj.

Ingen umiddelbare tiltak er nødvendige og til tross for avviket i fall/høydeforskjell til sluk, vil gulvet fortsatt kunne lede vann mot sluket, men med redusert effektivitet. Dette kan potensielt øke risikoen for vannansamling i enkelte områder av badet.

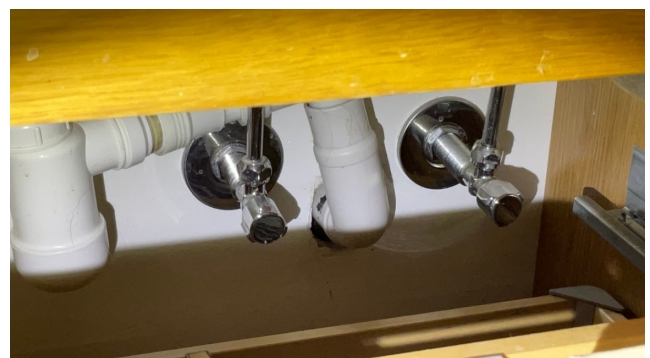
Avløp under vask er funnet i orden, god avrenning og vanntrykk ved samtidighet. Ikke fuktstett rørgjennomføring/ikke synlig mansjett på rørgjennomføring i vegg under vask som er fuktzone.

Ikke fuktstett rørgjennomføring i vegg under vask.

Montere tilpasset mansjett/tetting rundt rørgjennomføring i vegg under vask.

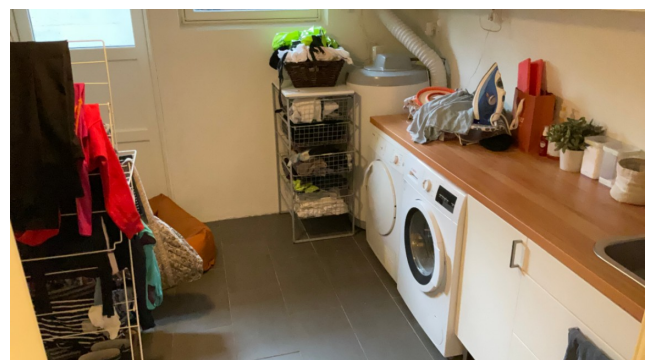
Vaskerom i kjeller, anses ikke som ett fuktett rom da det er brukt gulvlister, ingen synlig oppbrett av membran på yttervegg eller synlig i sluk, og blir derfor heller ikke vurdert som ett våtrom. Fliser på gulv, plater og mur på vegger, malt tak. Benk med utslagsvask, opplegg for vaskemaskin, varmtvannsbereider. Ventil i vegg for naturlig lufting.

Vaskerom.

Det bør monteres/brukes mekanisk ventilasjon/elektrisk styrt vifter fra slike rom.

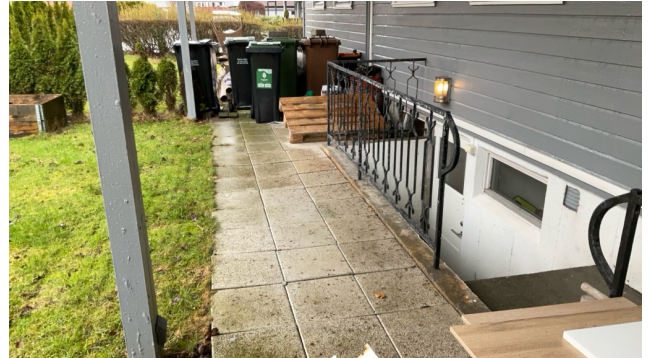
Sett på innside mur som ikke er påforet er det noe salt/kalkutslag som tyder på fukttransport/kappilæoppsug fra grunn/utside. Vurdering er også basert på alder. Tilstandsgrad 2 gis med bakgrunn i at mer enn halvparten av forventet brukstid for dreneringen er passert. Det er nå ingen symptomer på funksjonssvekkelse, men vær oppmerksom på at dette er en risikokonstruksjon.

Fall på bakside med lite eller ingen fal fra mur.

Overvåk tilstanden jevnlig. For å få tilstandsgrad 0 eller 1 må dreneringen skiftes ut, men tidspunktet for når dette er nødvendig er vanskelig å si noe om. Bruken av underetg/kjeller vil og være avgjørende.
