Oppgardert sjarm i Gamle Stavanger

JOHN HAUGVALDSTADS GATE 28

Takst-Kompaniet AS (befaringsdato: Mandag, 20. april 2026)

Befaringsdato: 20.04.2026 Rapportdato: 28.04.2026 Oppdragsnr.: 22514-1040 Referansenummer: WX1812
 Foretak: TAKST-KOMPANIET AS

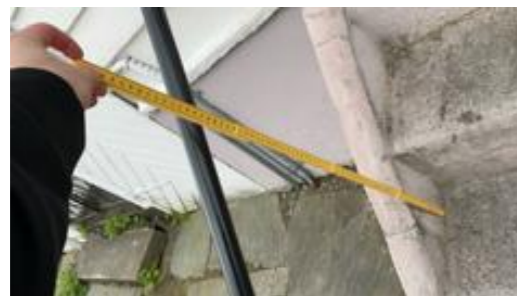
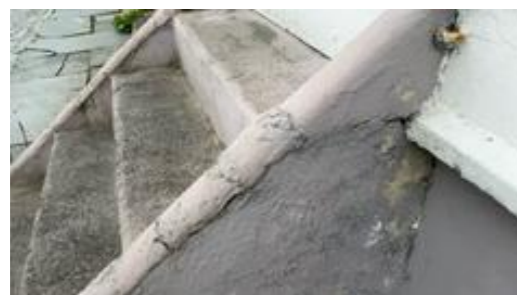
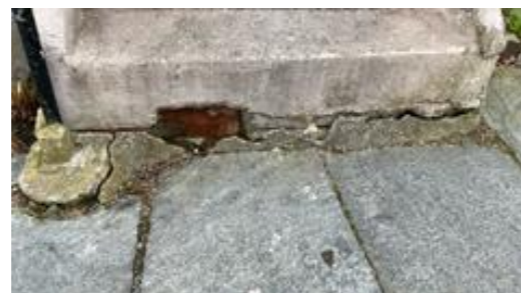
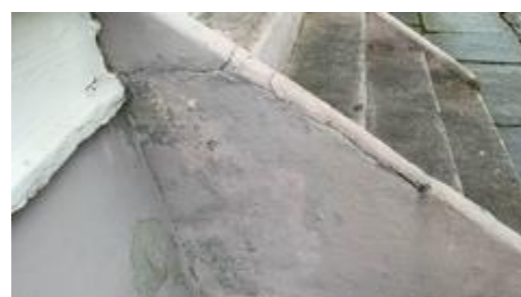
Betongtrapp har mindre sprekker/skader.

Sprekkene og skadene i betongtrappen bør utbedres for å forhindre videre forringelse og redusere risikoen for skader eller ulykker ved bruk av trappen.

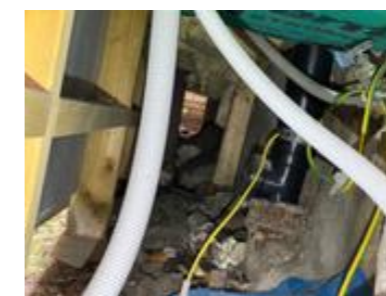
Det er registrert at det mangler plate under gulvet ved hovedvanninntaket, og at isolasjonen er synlig. Dette kan medføre økt risiko for skader på isolasjonen og redusert beskyttelse mot fukt og kulde.

Manglende plate kan føre til økt risiko for fuktskader, varmetap og redusert brannmotstand, samt at isolasjonen kan bli skadet og det er tilgang rett inn i konstruksjonen for skadedyr.

Det bør monteres plate under gulvet slik at isolasjonen dekkes.

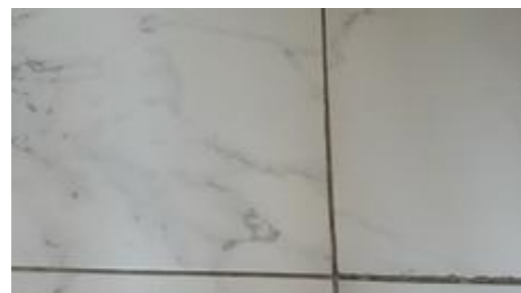
Det er påvist at flisfuger har riss/sprekker.

Det er påvist avvik på varmekilde.

Det bør foretas grundig rengjøring og eventuelt utskifting av fuger med svertesopp for å hindre videre vekst og forringelse av innneklimaet. Riss og sprekker i flisfuger bør utbedres for å redusere risikoen for fuktinntrengning og påfølgende skader i konstruksjonen.

Avvik på varmekilde bør undersøkes nærmere for å sikre korrekt funksjon og unngå redusert komfort eller ytterligere skader.

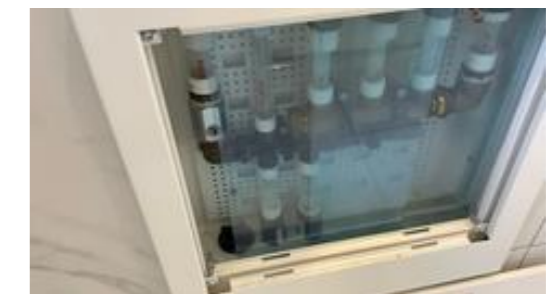
Dersom lekkasjen ikke utbedres, kan dette medføre betydelige reparasjonskostnader og redusert levetid på bygningsdeler.

Kostnadsestimat: 20 000 - 100 000

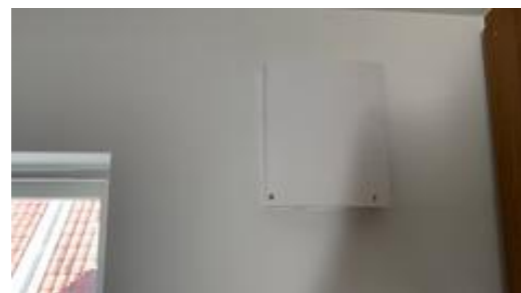
Det er påvist mangelfull ventilasjon på ett eller flere rom i boligen.

Konsekvensen av mangelfull ventilasjon er dårlig inneløst, økt risiko for fuktskader og redusert bokomfort.

Ventilasjonsløsningen bør utbedres for å sikre tilstrekkelig luftutskiftning i alle rom.
