## Enebolig over tre etasjer

DALEVEGEN 742

Enebolig  
Dalevegen 742 , 6200 STRANDA  
STRANDA kommune  
gnr. 29, bnr. 22

Befaringsdato: 16.03.2026 Rapportdato: 17.03.2026 Oppdragsnr.: 20300-1455 Eiendomsverdi ref nr: HK1061

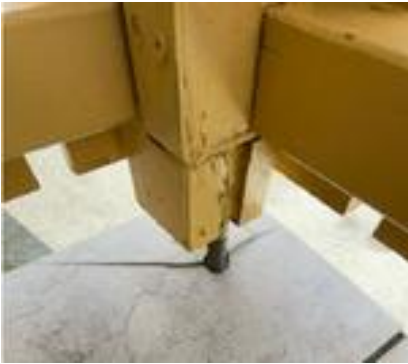
Sprukket flis

- Sprukket flis bør utbedres eller byttes.
- Manglende utbedring/ tiltak kan føre til skader i konstruksjon og forkorting av levetid, samt sikkerhetsmessige utfordringer.
