ROALD AMUNDSSENS VEI 22

**Adresse:** Roald Amundsens vei 20 og 22, 1463 FJELLHAMAR

Befaringsdato: 25.08.2026    Rapportdato: 27.08.2026    Oppdragsnr.: 20000-1938    Eiendomsverdi ref nr: EV1685  
Autorisert foretak: Verdico AS

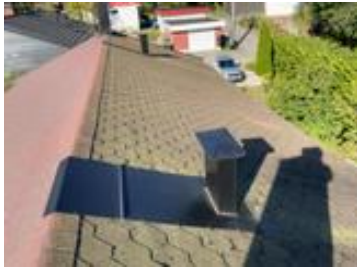
Nordlig retning

- Utvendig > Taktekking: Mosevekst er observert i noe grad, særlig på nordsiden av taket. Dette er relativt vanlig i denne himmelretningen, som har mindre soleksponering og dermed dårligere uttørking. Shingeltekking har ru overflate som gjør at mose lettere fester seg. Mose holder på fuktighet og kan over tid forsterke frostsprengning og akselerere nedbryting av overflaten. Det er ikke registrert tegn til lekkasje, og slitasjen vurderes som samsvarende med alder og eksponering.

- Mose og lignende bør fjernes for å forlenge levetiden. Videre vekst av mose kan forkorte levetiden på tekkingen. Dersom dette ikke følges opp, kan det på sikt føre til økt fare for fuktnntrengning. Det anbefales regelmessig kontroll og fjerning av mose for å begrense fuktopphopning og forlenge takets levetid.

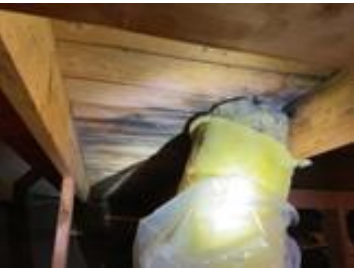
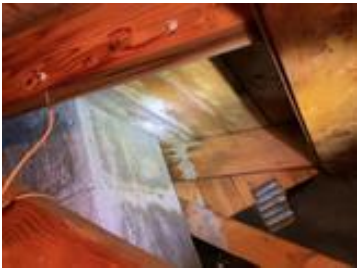
- Utvendig > Takkonstruksjon/Loft: Det er registrert fuktskjolder på undertaket ved ventilasjonsgjennomføringene og ved en pipe, trolig eldre. Ingen tegn til aktiv lekkasje ved befaring.

- Skjolder indikerer at taket tidligere kan ha hatt lekkasje, og det kan ikke utelukkes at enkelte detaljer har vært utette. Det er ikke påvist tegn til pågående lekkasje på befaringsdagen. Ingen tiltak vurderes som nødvendige nå. Forholdet anses som historisk, men bør holdes under jevnlig oppsikt. Dette er en generell anbefaling da det er knyttet risiko til kaldloft og gjennomføringer i yttertak.

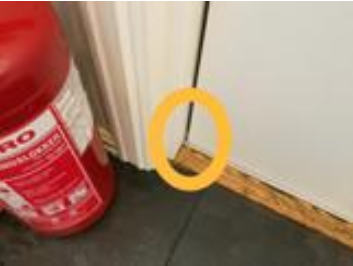
**Vurdering av avvik:**  
• Det er påvist utetthet/åpning mellom dørblad og dørkarm.

**Konsekvens/tiltak**  
• Åpningen mellom dørblad og karm bør utbedres for å sikre tilfredsstillende tetthet. Forholdet kan føre til trekk, varmetap og økt energiforbruk.

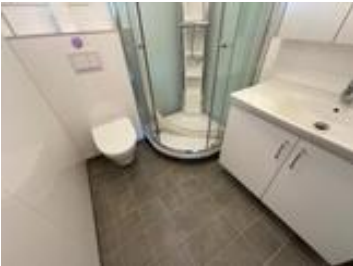
- Avvik i fall eller høydeforskjell kan redusere våtrommets evne til å håndtere vann på gulvet. Ved lekkasje eller større vannmengder kan vann bli stående eller renne ut av våtrommet. Over tid kan dette føre til fuktpåvirkning og skader på materialer og konstruksjoner utenfor våtrommet.

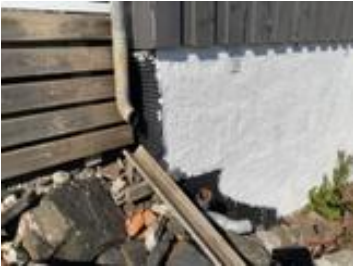
- Tomteforhold > Fuktsikring og drenering: Det er ikke registrert opplysninger om utskifting eller vesentlig oppgradering av dreneringen. På grunn av byggets alder må det derfor påregnes at dreneringen kan være svekket eller nær slutten av forventet levetid.

- Eldre fuktsikring og drenering kan ha redusert funksjonsevne og økt risiko for svikt. Dette kan føre til fuktinntrengning, fuktskader på konstruksjonen og dårlig innelima over tid.
- Tiltak for redrenering rundt boligen kan ikke utelukkes.
- Ved behov for utbedring anbefales etablering av ny drenering etter dagens standard, med drensør av plast, filterduk og drenerende masser.
