SØVASSKJØLVEGEN 1105

**Adresse:** Søvasskjølvegen 1105, 7320 FANNREM

Tommy Sandersen (befaringsdato: Fredag, 14. august 2026)

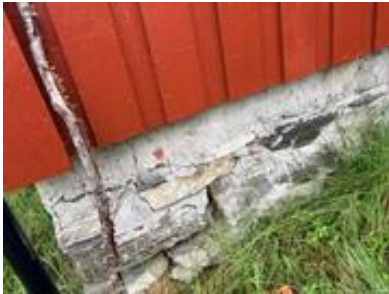
Eksempel på riss/sprekk i grunnmur.

| Observerte avvik: <ul style="list-style-type: none"><li>Omfattende riss og markerte sprekkdannelser</li></ul> | |
| Grunnmuren er en gråsteinsmur med utvendig støpt betong/murpuss, det er vanskelig å registrere eventuelle bevegelser (sprekker og skader) i grunnmur med gråsteinsmur. Årsak til sprekker i grunnmur er ukjent, det er heller ikke mulig å kontrollere for innvendige sprekker da det ikke er etablert adkomst til krypkjeller uten mulighet for innvendig kontroll av grunnmur for riss/sprekker. Uten tiltak er det risiko for fuktinntrenging og frostsprengning. | |
| Tilstandsgrad 2 er satt med bakgrunn i eldre gråsteinsmur, samt registrerte sprekker i grunnmur med risiko for fuktinntrenging og frostsprengning området. | |

Årsak til riss sprekker i grummur er ukjent, og om det har en sammenheng med registrerte retningsavvik på etasjeskiller er ukjent. Det anbefales ytterligere undersøkelser vedrørende årsak til registrerte riss/sprekker og om det kan ha en sammenheng med registrerte skjevheter på etasjeskiller. Tiltak vurderes deretter.

Lokal utbedring av murpuss og eksisterende sprekker bør vurderes for å hindre fuktinntrengning og frostsprengning, som over tid kan føre til videre sprekkutvikling i grunnmuren. Utbedring vil også kunne redusere fuktbelastningen mot krypkjelleren og dermed begrense risikoen for fuktrelaterte skader.

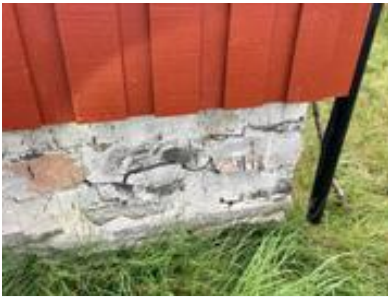
Eksempel på riss/sprekk i grunnmur.

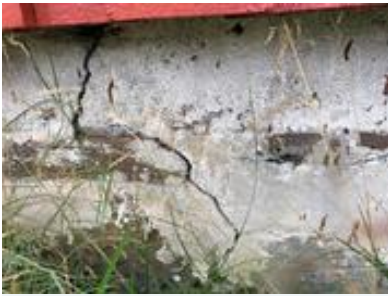
Eksempel på riss/sprekk i grunnmur.

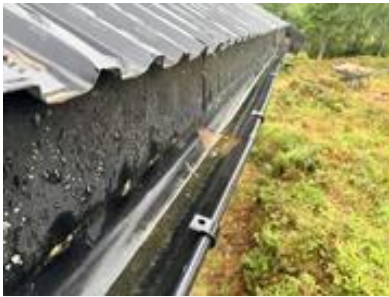
| | Er det synlige avvik på takrenner og nedløp? | Ja |
|---|---|---|
| | Observerte avvik: <ul style="list-style-type: none"><li>Rust eller korrosjon</li><li>Nedbøy i takrenner</li><li>Frost og isbelastning i renner / nedløp</li></ul> | |
| Det er registrert rustdannelse/slitasje og nedbøy på takrenner og nedløp. Med hensyn til alder og slitasje vurderes over halvparten av forventet funksjonstid å være nådd. | | |

| | Er det synlige avvik på takrenner og nedløp? | Ja |
|---|---|---|
| Dersom avvikene ikke utbedres, er det risiko for at vann ikke ledes bort som forutsatt, noe som over tid kan medføre fuktbelastning på tilstøtende bygningsdeler. Det anbefales en framtidig utskifting som bør sees i sammenheng med en framtidig utskifting av taktekking. | | |

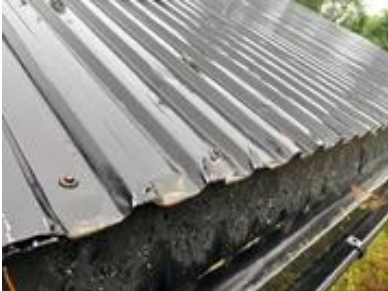
| Observerte avvik: <ul style="list-style-type: none"><li>Usikker lufting av konstruksjon</li></ul> Beskrivelse:<br>Det er registrert begrenset lufting av takkonstruksjonen. Mangelfull ventilering vurderes å kunne medføre økt risiko for kondens, oppfukting og skadeutvikling i konstruksjonen over tid. | |

| Det er imidlertid registrert begrenset lufting av takkonstruksjonen. Mangelfull ventilering vurderes å kunne medføre økt risiko for kondens, oppfukting og skadeutvikling i konstruksjonen over tid dersom forholdet ikke utbedres. | |

| Det anbefales å etablere lufting av takkonstruksjonen ved en framtidig oppgradering av taktekkingen. | |

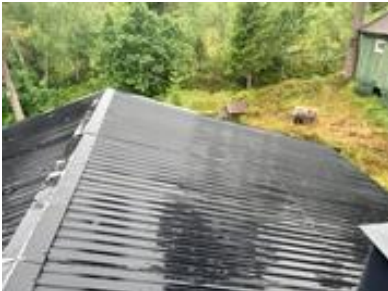
<table><tr><td>Takform</td><td>Saltak</td></tr><tr><td colspan="2">Det er registrert aldringsmessig slitasje, rust og skader/deformasjoner på taktekkingen. Tekkingen med undertak har nådd en alder som gir økt risiko for fremtidige lekkasjer.</td></tr><tr><td colspan="2">Tilstandsgrad 2 er satt med bakgrunn i registrerte avvik i tillegg til at taktekking og beslag som har oppnådd over halvparten av forventet funksjonstid med usikker tetthet i tiden som kommer.</td></tr></table>

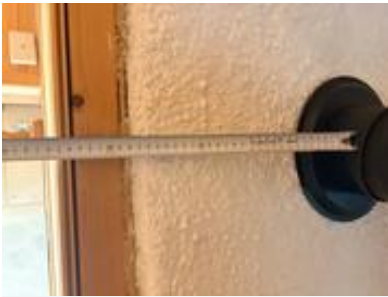
| Observerte avvik: <ul style="list-style-type: none"><li>Kort avstand fra røykrør til brennbart materiale.</li></ul> | |
| Beskrivelse:<br>Kort avstand fra røykrør til brennbart materiale, er karv er minimum 30 cm, er målt til ca 28cm. | |

Kort avstand fra sotrør til brennbart materiale.
