Komplett
enebolig med
garasje

ÅNUNDLIA 21

Befaringsdato: 26.05.2026 Rapportdato: 01.06.2026 Oppdragsnr.: 22592-1083 Referansenummer: DP3252

Foretak: MELING BYGG AS

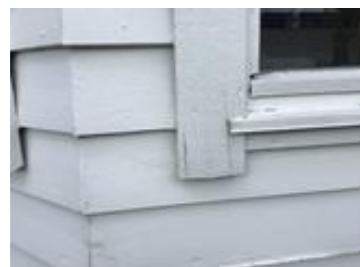
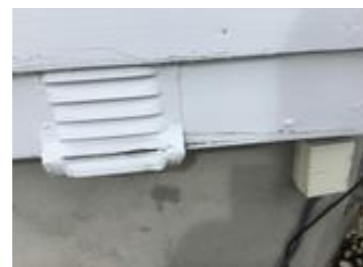
Oppsprukket trevirke kan gi økt fuktopptak i kledningen og bidra til akselerert nedbrytning av materialene. Eldre kledningskonstruksjoner har generelt økt risiko for slitasje, værpåvirkning og lokale råteskader, særlig i utsatte områder

Skadede kledningsbord bør skiftes ut. Det anbefales jevnlig inspeksjon, overflatebehandling og vedlikehold av fasadene for å opprettholde konstruksjonens funksjon og levetid. Fremtidige utskiftninger av enkeltbord eller større deler av kledningen må påregnes som følge av alder og elde.

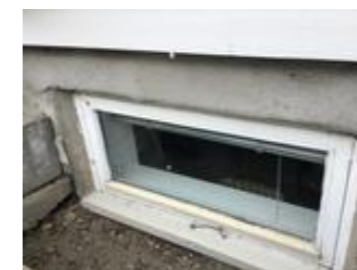
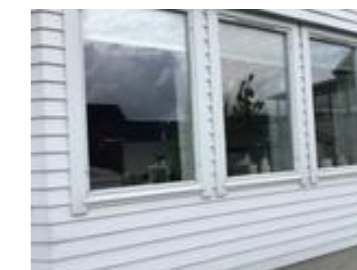
Det er også økt risiko for lekkasjer og fuktinntrengning til tilstøtende konstruksjoner over tid

Det må forventes økt vedlikeholdsbehov fremover, spesielt på værutsatte fasader. Tidspunkt for eventuell utskifting er vanskelig å fastsette, da dette avhenger av vedlikehold, klima og materialkvalitet.

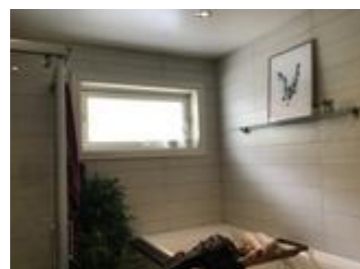
Vinduer og tilhørende foringer i våtzone er utsatt for høy fuktbelastning. Gjennomført fuktpåvirkning kan føre til oppsvelling, misfarging, materialnedbrytning og på sikt råteskader dersom forholdet ikke håndteres. Fuktskjolder på foringene viser at fuktbelastning har forekommet.

Ved utskifting av omkringliggende materialer, anbefales det å ytterligere undersøke av tilstøtende konstruksjoner rundt vindu før nye omkringliggende materialer monteres. Som følge av plassering av vindu, anbefales det å benytte fuktbestandige materialer. Det anbefales videre jevnlig kontroll av omkringliggende materialer som karmister, forlenger og karmen for vannsprut og økt fuktpåvirkning, for å avdekke eventuelle skader på et tidlig stadium.

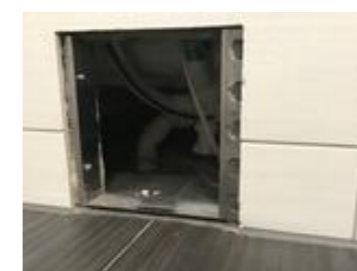
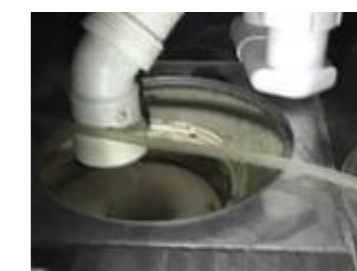
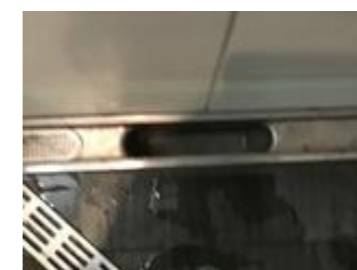
Manglende mulighet for kontroll av membranløsningen medfører usikkerhet knyttet til utførelsen av en kritisk detalj i våtrommet. Etter hvert som membran og slukløsning eldes øker risikoen for svekket tetthet, lekkasjer og fuktskader i tilstøtende konstruksjoner. Risikoen er særlig knyttet til skjulte forhold som ikke kan avdekkes ved ordinær visuell inspeksjon.

Det anbefales jevnlig kontroll og rengjøring av synlige deler som sluker i gulv.

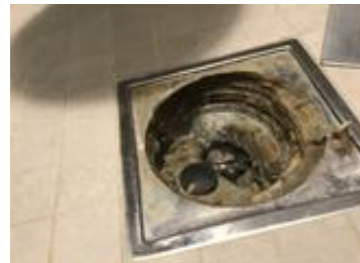
Dersom membranen ikke er korrekt tilsluttet sluket, kan vann trenge ned og ut i tilhørende konstruksjoner og medføre skjulte fukt- og råteskader over tid. Manglende dokumentasjon eller manglende mulighet for sikker kontroll medfører usikkerhet knyttet til våtrommets tetthet og skadepotensial.

Det anbefales å fremskaffe eventuell dokumentasjon på utførelsen dersom dette foreligger.
