MOVEGEN 105

**Adresse:** Movegen 105, 6200 STRANDA

Enebolig  
Movegen 105 , 6200 STRANDA  
STRANDA kommune  
gnr. 52, bnr. 178

Befaringsdato: 28.09.2026 Rapportdato: 05.10.2026 Oppdragsnr.: 20923-1481 Eiendomsverdi ref nr: AS3109

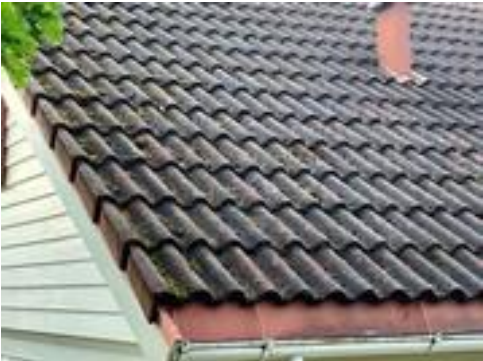
Det anbefales at taket inspiseres nærmere av fagperson under sikre forhold for å avdekke eventuelle skjulte skader.

Mose på taket.

- Det anbefales å få taket undersøkt nærmere av fagperson, da vanntett sjikt er eldre enn 18 år og det er økt risiko for slitasje, lekkasjer og skader som ikke kan avdekkes fra bakkenivå. Konsekvensen av manglende tiltak kan være inntrenging av vann og påfølgende skader på underliggende konstruksjoner.
- Vindski bør vedlikeholdes eller utbedres for å hindre videre forringelse og redusere risikoen for råteskader eller økt skadeomfang i underliggende konstruksjoner. Manglende vedlikehold kan føre til kostbare reparasjoner på sikt.

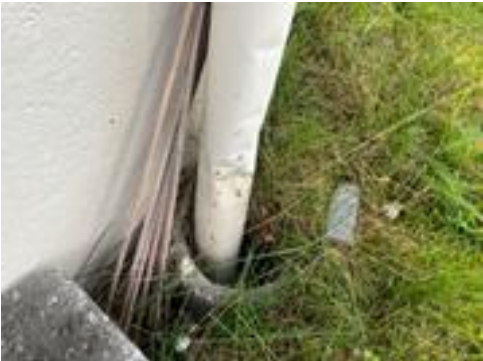
Noen mindre bulker i nedløp.

- Det bør monteres nedløp fra takrennen på overbygget over inngangspartiet for å sikre korrekt bortledning av vann. Manglende nedløp kan føre til vannsprut mot fasade og grunnmur, noe som øker risikoen for fuktskader og forringelse av bygningsdeler.
- Takrennen bør renses og eventuelle tilstoppinger fjernes for å sikre god vannavrenning. Dersom tiltak ikke utføres, kan det føre til overrenning, fuktskader på fasade og konstruksjon, samt redusert levetid på takrenne og tilstøtende bygningsdeler.

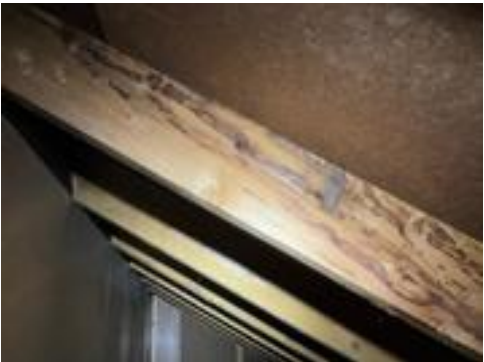
- Takkonstruksjon/loft: Det er påvist fuktskjolder i takkonstruksjonen. På det ene kottet er det observert fuktskjolder på sponplate på gulvet. Rett over buler undertaket noe nedd i en skjøt.

Fuktskjolder i taksperre.

- Det må gjennomføres nærmere undersøkelser for å avdekke årsaken til fuktskjolder/skader i takkonstruksjonen. Skadene bør utbedres for å hindre videre fuktinntrengning, som kan føre til råte, soppdannelse og redusert bæreevne i konstruksjonen.

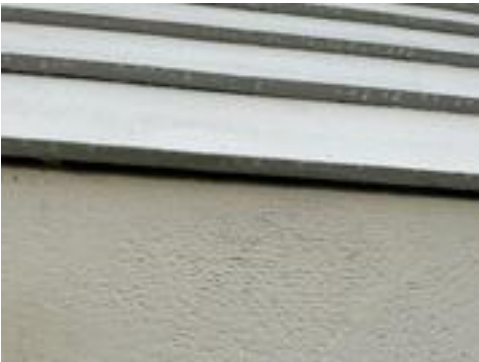
- Yttervegger/veggkonstruksjon: Det er påvist spredte råteskader i den liggende bordkledningen. Det er ingen eller liten lufting i nedre kant av kledning mot grunnmur.

Dårlig lufting.

- Råteskadet bordkledning bør skiftes ut for å hindre videre utvikling av råte og skade på underliggende konstruksjon. Dersom råteskadene ikke utbedres, er det økt risiko for fuktskader og redusert levetid på veggkonstruksjonen.
- Det bør etableres tilstrekkelig lufting i nedre kant av kledningen mot grunnmur for å sikre god uttørking og redusere risikoen for fuktskader og råte i konstruksjonen. Manglende lufting kan føre til oppfukting av treverket og påfølgende skader over tid.

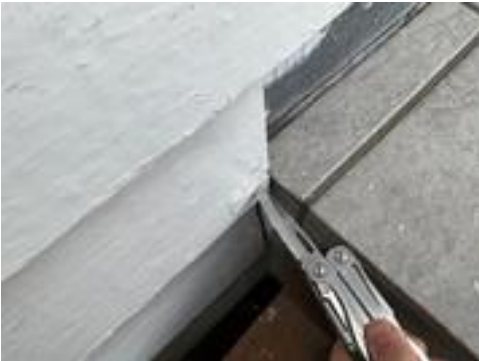
Råteskade ved veranda.

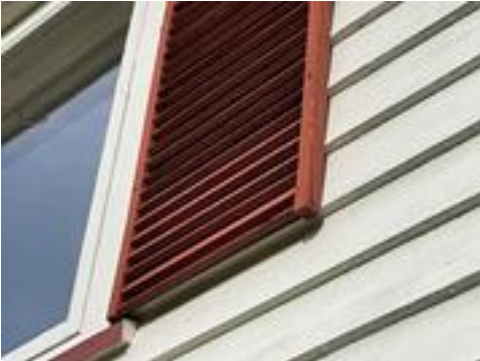
- Vinduer og takvinduer/takluker/overlys: Det er påvist at enkelte vinduer er vanskelige å åpne og lukke fordi de subber mot karmen. Vindusskoddene er værslitte og har sprekker. Ett vindu mangler glass og er tettet med netting. Dette kan medføre redusert isolasjonsevne og økt risiko for inntrenging av fukt og skadedyr. Utbedring anbefales. Det er observert ett vindu som stod på gulvet på rommet innenfor. Takvinduet har glassfiberplast, et materiale som over tid kan bli sprøtt og sprekke. Eldre overlysvinduer er ofte utsatt for lekkasjer. Overflatene rundt overlysvinduet er kledd med plater.

Oppsrukket vindusskodde

- Vinduer som subber mot karmen bør justeres for å sikre normal funksjon og forhindre ytterligere slitasje. Dersom tiltak ikke utføres, kan det føre til økt slitasje på vinduene, redusert levetid og problemer med lufttetthet og isolasjon.
- Vindusskoddene bør utbedres eller skiftes for å hindre ytterligere forringelse og redusere risikoen for fuktskader og råte i tilstøtende bygningsdeler.
- Det anbefales å montere nytt glass i vinduet for å gjenopprette isolasjonsevnen og hindre inntrenging av fukt og skadedyr. Dersom tiltak ikke utføres, vil det være økt risiko for varmetap, fuktskader og skadedyr i konstruksjonen.

- Takvinduet bør følges opp jevnlig for tegn til sprekker eller lekkasjer, og det anbefales å vurdere utskifting til et mer holdbart materiale. Konsekvensen av å ikke utbedre forholdet er økt risiko for vannlekkasjer og påfølgende fuktskader i omkringliggende konstruksjoner.

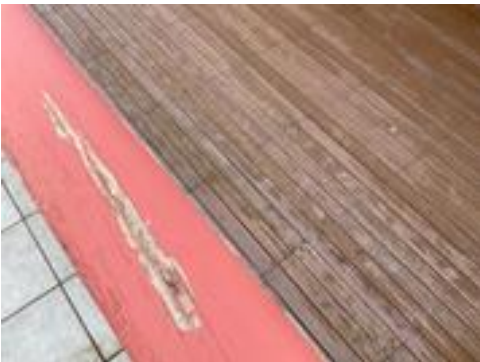
Værslitt terrasse og rekkverk.

- Åpningene i rekkverket bør reduseres slik at de tilfredsstillere kravene til sikkerhet, spesielt med tanke på barn. Konsekvensen av for store åpninger er økt risiko for fallulykker, særlig for barn og personer med nedsatt funksjonsevne.

- Rekkverkshøyden bør økes for å tilfredsstillere gjeldende sikkerhetskrav og redusere risikoen for fallulykker. For lave rekkverk utgjør en betydelig fare, spesielt for barn og eldre, og kan medføre alvorlige personskader ved fall.

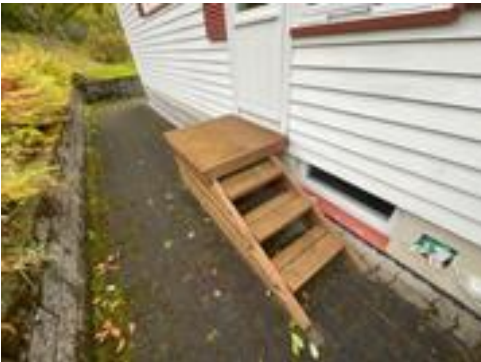
Trappen mangler rekkverk.

- Rekkverk bør monteres på utvendig trapp for å redusere risikoen for fall og personskader. Manglende rekkverk utgjør en sikkerhetsrisiko, spesielt for barn og eldre.

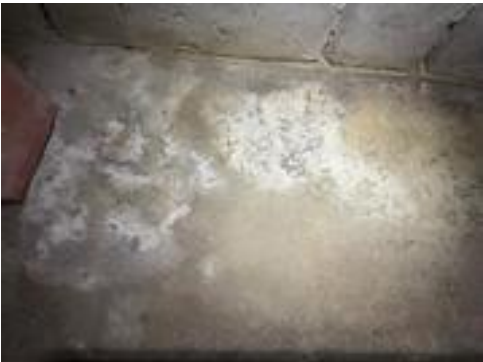
- Rom under terreng: Det er påvist indikasjoner på noe fuktgjennomtrenging i kjellergulv og vegg som følge av saltutslag. Det er registrert typisk kjellerlukt i boden.

Saltutslag i gulv.

- Det bør gjennomføres ytterligere undersøkelser for å avdekke årsaken til kjellerlukten.

Konsekvensen av å ikke utbedre forholdet kan være økt risiko for fuktskader, mugg- og sopputvikling, samt forringelse av inneklimaet.

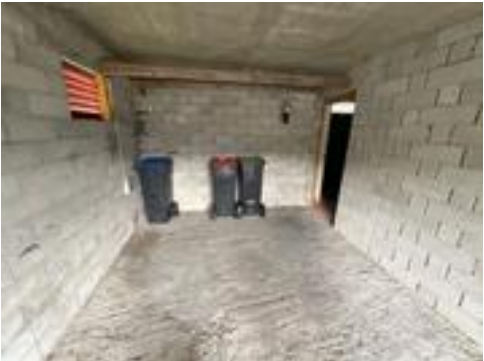
Garasjen.

- Saltutslag på veggflater bør undersøkes nærmere for å avdekke årsak, da dette ofte skyldes fuktinntrenging. Tiltak for å utbedre fuktproblematikk bør vurderes for å unngå videre skader på konstruksjonen og redusert inneklima i garasjen.

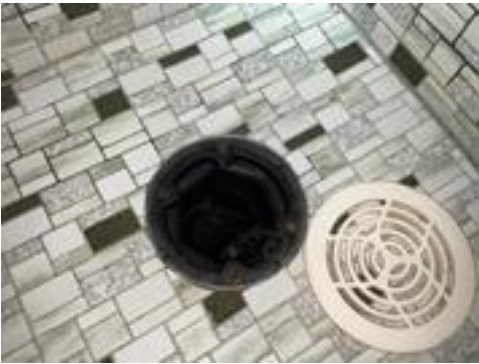
Sluk

- Våtrommet bør totalrenoveres for å tilfredsstillе dagens krav til tettesjikt og våtsone. Utette tapetskjøter og manglende synlig membran eller tettesjikt ved sluk medfører økt risiko for fuktskader og lekkasjer til underliggende konstruksjoner, noe som kan føre til omfattende følgeskader og kostnader.

Kostnadsestimat: 200 000 - 500 000

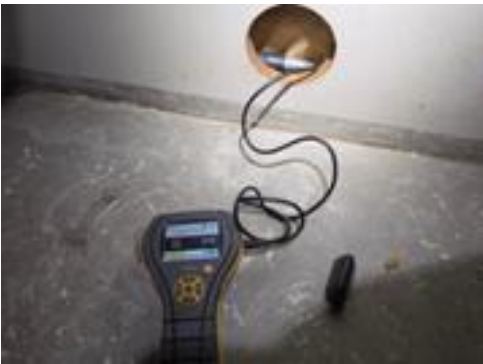
- Andre innvendige forhold: Det er observert saltutslag på enkelte veggflater i garasjen.
- Bad (underetasje), tilleggende konstruksjoner våtrom: Hulltaking er foretatt og det er påvist kritisk fuktnivå, men ikke konstatert fuktskader. Hullboring er utført fra boden, bak dusjonen/våtsonen. Det ble målt 17,6 vektprosent fuktighet i trevirke.

Fuktmåling mot bad i underetasjen.

- Det bør gjennomføres ytterligere undersøkelser for å avdekke årsaken til det forhøyede fuktnivået, og nødvendige tiltak bør iverksettes for å redusere fuktigheten. Det kan ikke utelukkes at dette har en sammenheng med kapillærsug i betong og at fukten kommer utenfra/fra grunn. Dette er ikke avklart.

Konsekvensen av forhøyet fuktighet i trevirke er økt risiko for utvikling av råte, sopp og skader på konstruksjonen over tid. Videre overvåking anbefales for å følge utviklingen.

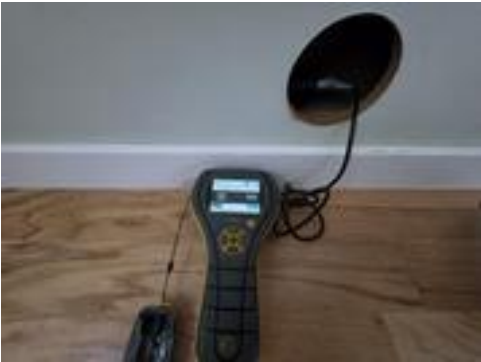
Det er foretatt én fuktmåling i tilstøtende rom, nærmest mulig dusjonen/ våtsonen. Hullboringen er utført fra soverom, bak dusjonen/ våtsonen. Det ble målt 8,8 vektprosent fuktighet i trevirke. Vektprosent blir gradert slik:

Fuktmåling mot bad i hovedetasje.

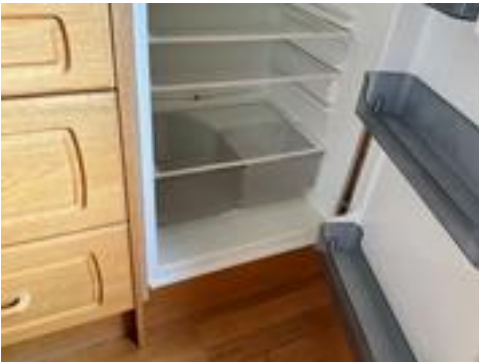
Det mangler luftespalte.

- Det bør etableres tilstrekkelig luftespalte rundt det innebygde kjøleskapet for å sikre god ventilasjon. Manglende lufting kan føre til redusert levetid og funksjon på kjøleskapet, samt økt risiko for overoppheting og skader på innredningen.

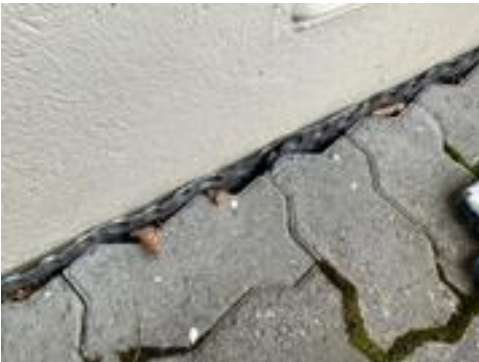
- knotteplast og grunnmur rundt deler av boligen. Det foreligger ikke informasjon om fuktsikring, drenering eller alder på dette. Observasjoner av saltutslag på innsiden av grunnmuren indikerer at dreneringen har begrenset effekt.

Knotteplasten mangler overgangslist.

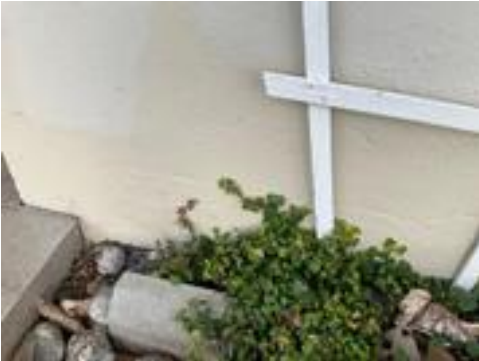
- Grunnmur og fundamenter: Det er observert en sprekk i grunnmuren som tidligere ser ut til å være utbedret/tette. Det anbefales å følge med på grunnmuren for å avdekke eventuelle endringer eller nyere skader over tid.

Det er tegn til en sprekk som et tettet.

- Sprekken bør kontrolleres jevnlig for å avdekke eventuelle bevegelser eller nye skader, slik at tiltak kan iverksettes ved forverring. Dersom sprekken utvikler seg, kan det føre til redusert bæreevne eller økt risiko for fuktinntrengning i konstruksjonen.
