Flott, klassisk enebolig
med leilighet

KOLBEINSHAUGEN 13

Bygningssakkyndig

A-Tax AS (befaringsdato: Mandag, 18. mai 2026)

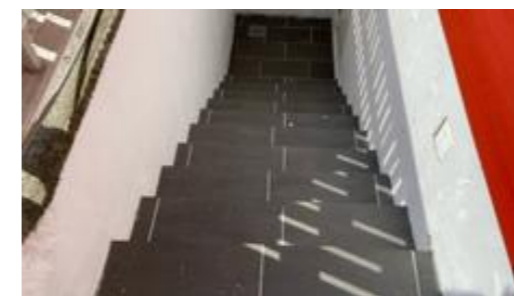
Det er registrert "bom"/manglende limdekning i/under enkelte fliser i utvendig trapp.

Det gjøres oppmerksom på at fliser med "bom" er mer utsatt for sprekkdannelser om de belastes feil, og må påregnes skiftet om sprekkdannelser oppstår.

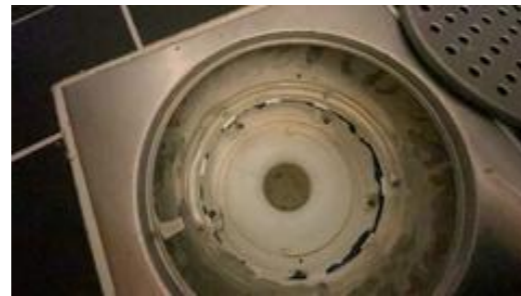
Sluk i gulv.

- Overvåk tilstanden jevnlig. For å få tilstandsgrad 0 eller 1 må tettesjiktet skiftes ut, men tidspunktet for når dette er nødvendig er vanskelig å si noe om.

- Det er viktig å merke seg at levetiden til en membran varierer basert på kvalitet, installasjon og bruk. Eldre membraner kan bli sprø og sprekke opp, noe som fører til at de mister sin vanntettende funksjon. Dette kan resultere i vannlekkasjer gjennom vegger og gulv og fuktskader.

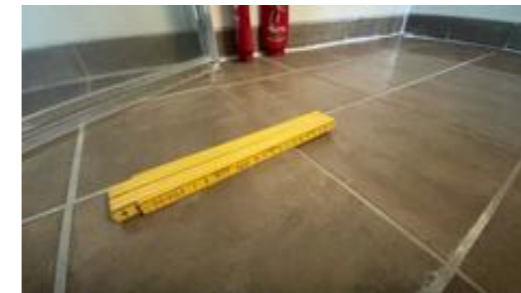
- Det er påvist avvik i fallforhold til sluk i forhold til krav i forskrift på byggetidspunktet.

- Til tross for avviket i fall/høydeforskjell til sluk, vil gulvet fortsatt kunne lede vann mot sluket, men med redusert effektivitet. Dette kan potensielt øke risikoen for vannansamling i enkelte områder av badet.

Nedsenk for dusjnisse er mindre enn 10mm som er minstekrav iht. de preaksepterte ytelser knyttet til TEK17.

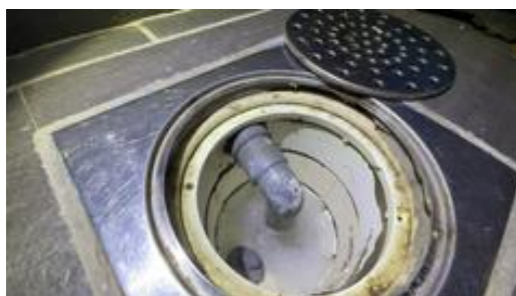
Sluk i gulv.

- Det er viktig å merke seg at levetiden til en membran varierer basert på kvalitet, installasjon og bruk. Eldre membraner kan bli sprø og sprekke opp, noe som fører til at de mister sin vanntettende funksjon. Dette kan resultere i vannlekkasjer gjennom vegger og gulv og fuktskader.
- Eldre sluk av plast er ofte utsatt for lekkasjer og særlig i overganger. Eventuelle lekkasjer kan medføre fuktskader på tilleggende konstruksjoner.
- Overvåk tilstanden jevnlig. For å få tilstandsgrad 0 eller 1 må slukløsningen skiftes ut og sannsynligvis må også membransjiktet skiftes/utbedres. Det er imidlertid vanskelig å si noe om tidspunktet for når dette er nødvendig.

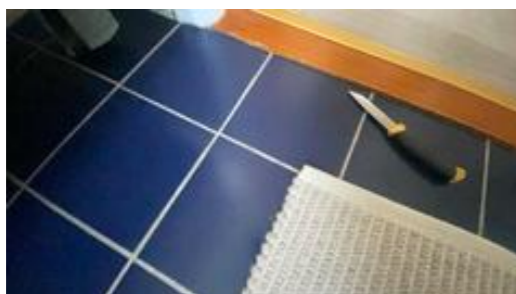
Det er registrert "bom"/manglende limdekning i/under enkelte fliser på gulv.

Det gjøres oppmerksom på at fliser med "bom" er mer utsatt for sprekkdannelser om de belastes feil, og må påregnes skiftet om sprekkdannelser oppstår.

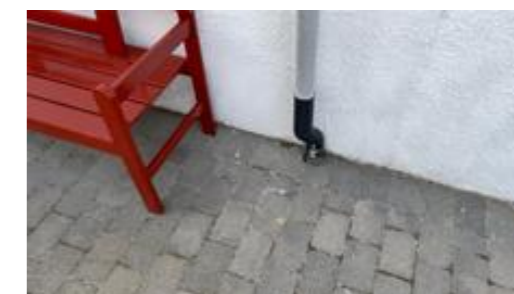
Eventuell utvendig fuktsikring til grunnmur er avsluttet under terrenget.

- Overvåk tilstanden jevnlig. For å få tilstandsgrad 0 eller 1 må dreneringen skiftes ut, men tidspunktet for når dette er nødvendig er vanskelig å si noe om. Bruken av underetg/kjeller vil og være avgjørende.
