LOKES VEG 19

# VELKOMMEN TIL LOKES VEG 19

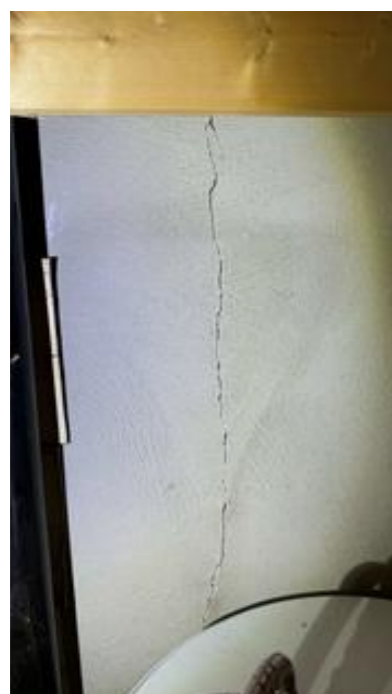
Eksempelbilde av sprekk bak bereder på bad i sokkel.

Det gjøres oppmerksom på at kontrollen ble begrenset da innvendig grunnmur er gjenkledd og pusset, utvendig grunnmur og mur ved inngangsparti er delvis tildekt med dekorstein, pusset og ligger delvis under bakkenivå. Pga. lagrede gjenstander var kun deler av pussede overflater synlig i sokkeletasje. Det ble likevel registrert stedvise riss/ sprekker i grunnmur, synlig fra bodarealer og bak bereder på bad. TG-2 er satt pga. stedvise riss/ sprekker.

For å avdekke faktisk tilstand på hele grunnmuren må det foretas større åpninger, noe som ikke er foretatt. Gjenpussing av riss/ sprekker anbefales, noe som også vil kartlegge om dette er pågående eller tidligere forhold. Evt. tiltak vurderes deretter.

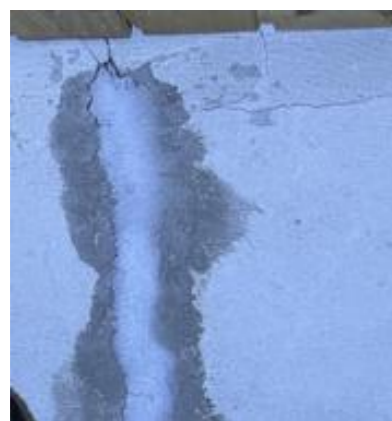
Eksempelbilde av riss/ sprekker på bod i sokkel.

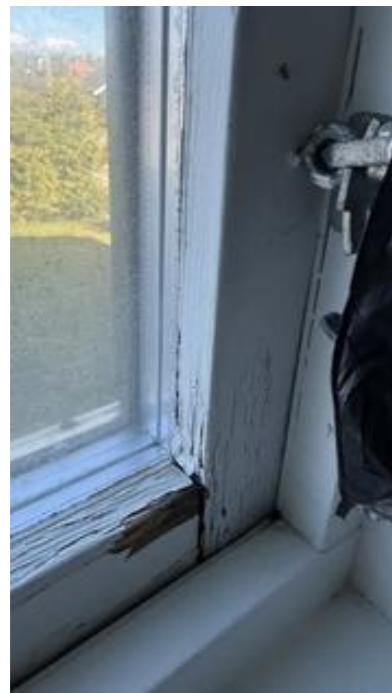
Eksempelbilde av innvendig malingsavlass/ fuktmerker.

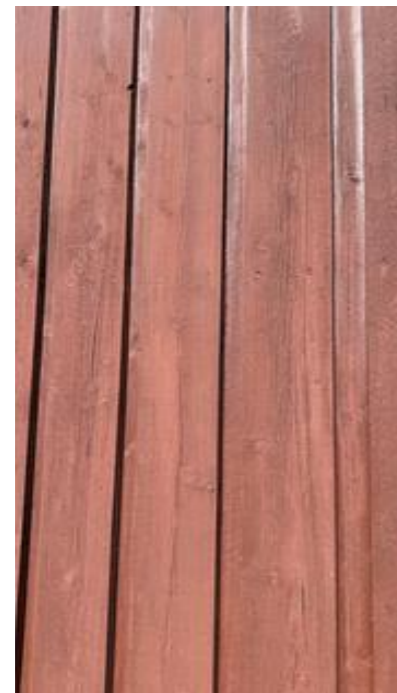
Eksempelbilde av slitt kledning.

Ved stikkprøvekontroller av lufting og musetetting bak/ oppunder kledning ble det registrert varierende utførelse og det er stedvis manglende/ redusert lufting og stedvis manglende musetetting. Manglende begrenset lufting bak/ oppunder kledning gir økt risiko for sen uttørring og råteskader.

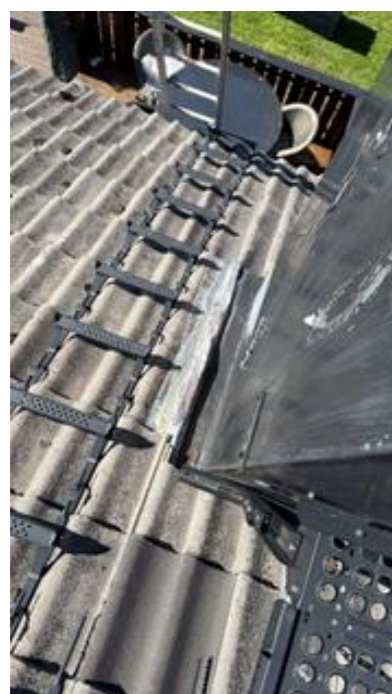
Eksempelbilde av slitasjegrad/ rustdannelse og malingsavflass til pipebeslag.

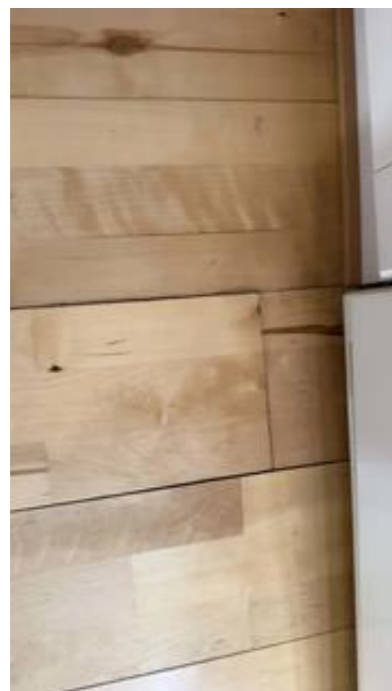
Eksempelbilde av fuktskadet parkett foran kjøleskap.

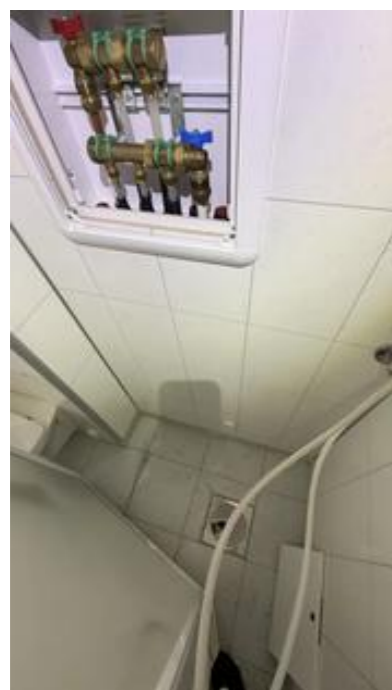
Eksempelbilde av fordelerskap i dusjsone.

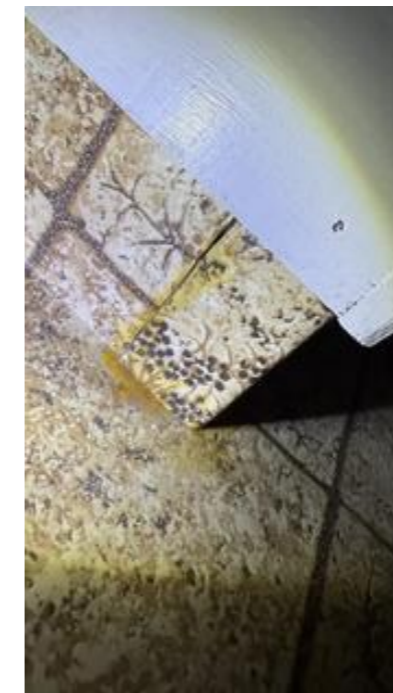
Eksempelbilde av ikke tilfredsstillende tettesjikt/ utette overgang.

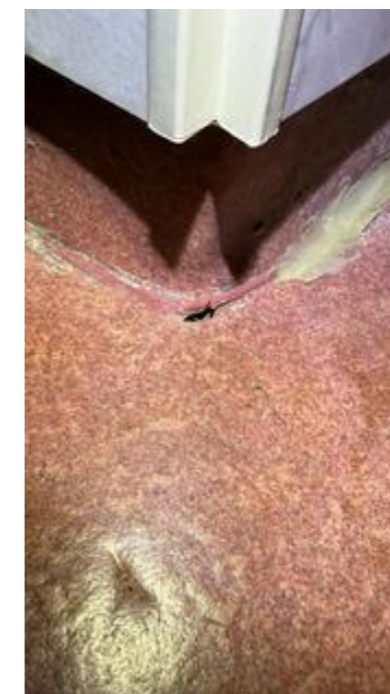
Eksempelbilde av brudd i tettesjikt.

<b>Det er behov for totalrenovering av våtrommet.</b>	
Er det foretatt hulltaking fra tilstøtende rom?	Nei
Er det påvist indikasjon på skader/fukt ved bruk av fuktsøk/fuktmåling?	Nei

Oppgradering må påregnes før bruk. Kostnadsoverslaget er kun et grovt anslag og gjelder for oppgradering av hele rommet. For å få korrekt pris må dette hentes inn hos utførende håndverker. Ytterligere undersøkelser anbefales i den forbindelse, for å kartlegge omfanget av evt. skjulte følgeskader.

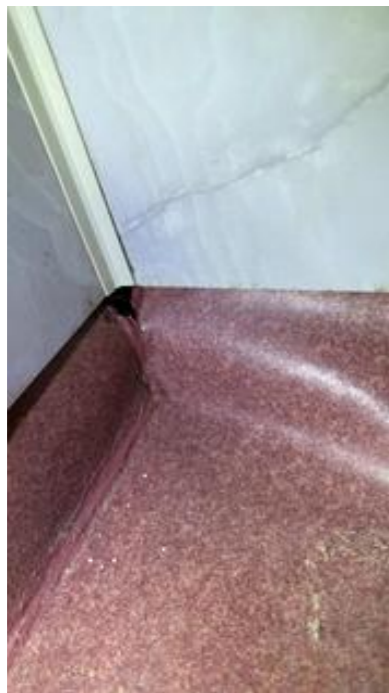
Eksempelbilde av brudd i tettesjikt.
