AUSTMANNAVEGEN 12H

# TEXASBYEN

Befaringsdato: 09.02.2026

## Tilstandsrapport

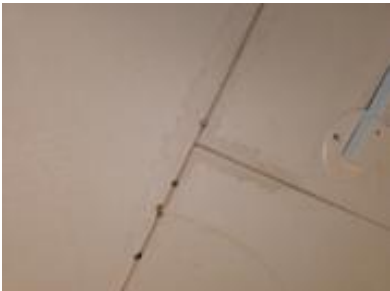
Taket buler og det er skrudd fast med synlige skruer. Det er også påvist fuktsmerker flere plasser i taket i leiligheten

Skader i takplater

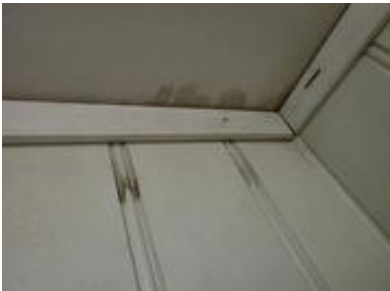
Fuktmerker i tak og på veggplær
