AUSTMANNAVEGEN 12H

Innholdsrikt enderekkehus over 3 plan i Texasbyen | 3 soverom |  
Garasje i rekke, like over boligen

**Adresse:** Austmannavegen 12H, 5537 HAUGESUND

## Tilstandsrapport

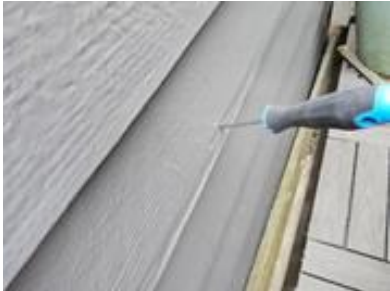
Vurdering av avvik:  
- Det er avvik:  
- Altanen ligger over innredede boligrom, og konstruksjonsoppbygning og a tilstand på tettesjikt er ikke kjent. Tettesjiktet lar seg ikke kontrollere visuelt da det er dekket med PVC-fliser. Konstruksjonsutformingen gir økt risiko for skader. Det er videre påvist spredte råteskader i rekkverket.

Råteskader på rekkverk.

- Tiltak:  
- Manglende kontrollmulighet av tettesjikt og usikker konstruksjonsoppbygning kan medføre risiko for vanninntrengning og fuktskader i underliggende boligrom. Det anbefales å gjennomføre nærmere undersøkelser for å avklare konstruksjonsoppbygning og tilstand på tettesjikt. Eventuelle avvik må utbedres av fagkyndig. Skadet rekkverk bør repareres eller skiftes ut.

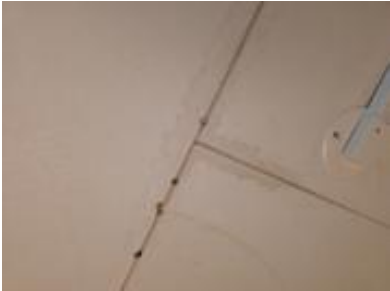
Taket buler og det er skrudd fast med synlige skruer. Det er også påvist fuktsmerker flere plasser i taket i leiligheten

Skader i takplater

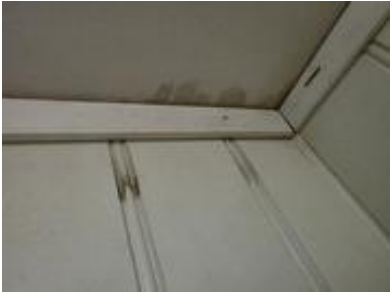
Fuktmerker i tak og på veggplær

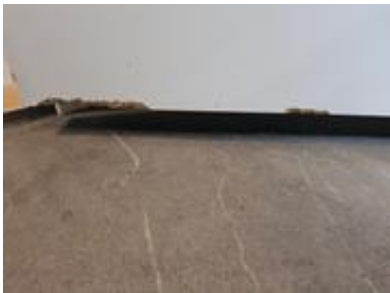
| Vurdering av avvik:<br>- Enkelte av innvendige dører har en del slitasje.<br>- Det er avvik:<br>- Det er påvist skader på enkelte dørblad. Videre er det registrert at enkelte dører tar i karm og skraper mot gulv. Det er også påvist løse dørvridere samt skader på enkelte dørkarmer. | |

Skader på dørblad

| Tiltak<br>- Tiltak:<br>- Forholdene kan medføre redusert funksjon og økt slitasje på dører, karmen og gulvoverflater. Løse dørvridere kan gi redusert brukskvalitet og behov for hyppigere vedlikehold. Dører bør justeres der de tar i karm eller gulv. Løse dørvridere bør festes eller skiftes ut. Skader på dørblad og karmen bør repareres eller utbedres etter behov. Våtrom | |
