Enebolig med  
behov for  
rehabilitering

LONDALEN 6

Befaringsdato: 08.01.2026    Rapportdato: 29.01.2026    Oppdragsnr.: 18859-1450    Referansenummer: O11659  
Autorisert foretak: Takst Partner Vest AS    Sertifisert Takstingeniør: Stig Opheim    Vår ref: Stig Opheim

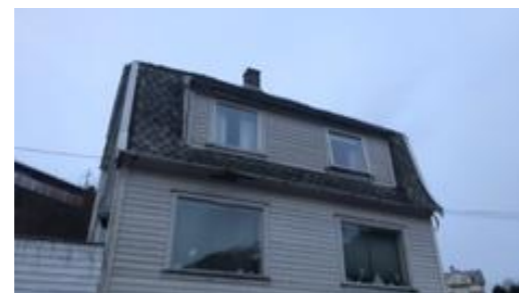
Det er observert løse/manglende skiferstein.

Det bør gjennomføres en grundig inspeksjon av taket av fagperson under sikre forhold for å avdekke eventuelle skjulte skader. Løse eller manglende skiferstein må festes eller erstattes, og mose bør fjernes for å forhindre ytterligere skade og redusert levetid på taket. Dersom tiltak ikke iverksettes, øker risikoen for vanninntrenging, fuktskader og forringelse av takkonstruksjonen.

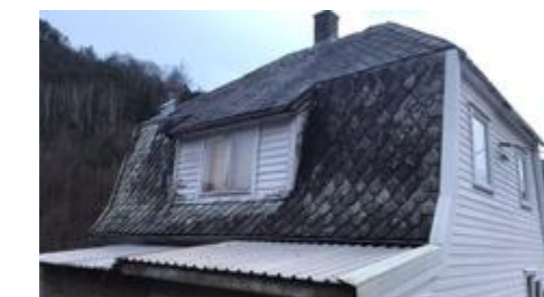
Takplater over inngangsparti.

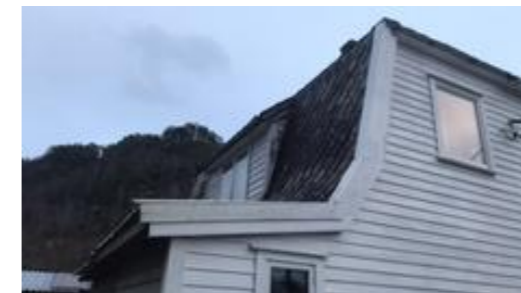
Det mangler takrenne og nedløp på tilbygg.

Renner og nedløp bør skiftes ut for å sikre tilfredsstillende funksjon. Snøfangere bør vurderes montert for å redusere risiko for snøras og skade på personer eller eiendom. Det bør etableres et system for bortledning av vann fra taknedløp ved grunnmur for å unngå oppfukning og skader på grunnmuren. Manglende tiltak kan føre til vannskader, økt vedlikeholdsbehov og redusert levetid på bygningskonstruksjonen.

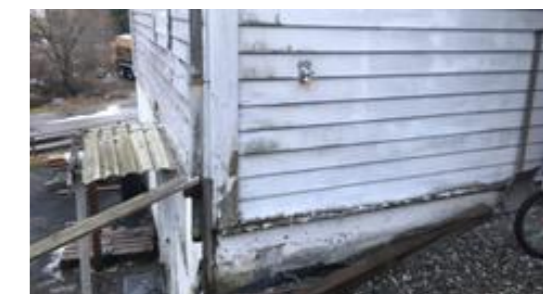
Bordkledning på sørfasade ble skiftet for ca. 8 år siden.

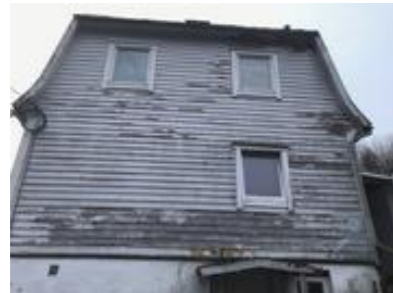
Fukt og råteskader i bordkledning, tiltak må iverksettes.

Skadeområdet av råte i bordkledningen må kartlegges, og råteskadet kledning må skiftes ut for å unngå ytterligere skade på underliggende konstruksjon og redusere risikoen for fuktskader og svekket bæreevne.

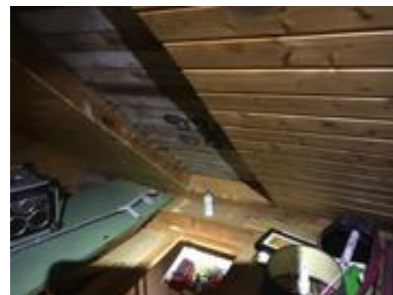
Spor etter mit i konstruksjonen

Det anbefales også å undersøke og eventuelt behandle området for mit/striperet borebille, da dette kan medføre svekkelse av trekonstruksjonen over tid.

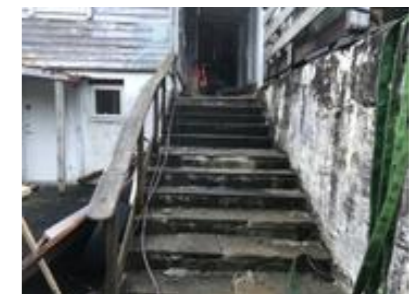
Det er forvitring og skader i betongtrapp.

Det bør gjennomføres utbedring av betongtrappen for å hindre videre forvitring og skader, samt sikre tilstrekkelig bæreevne og levetid. Rekkverket må heves og åpningene reduseres for å oppfylle gjeldende forskriftskrav, slik at risiko for fallulykker og personskade reduseres.

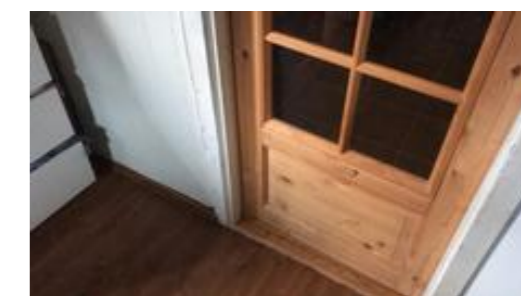
Stuedør m/glassfelt.

Det bør utføres justering og eventuelt utbedring av dører som tar i karmen, samt reparasjon av skadede dørblad. Dersom tiltak ikke gjennomføres, kan dette føre til økt slitasje, redusert funksjon og mulig skade på både dør og karm over tid.

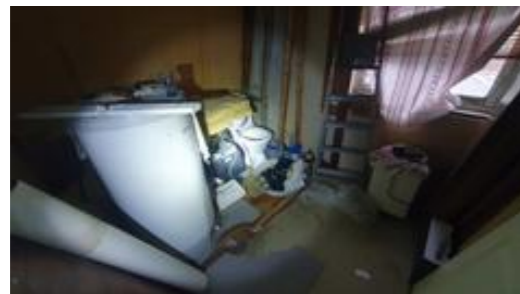
2 ETASJE > BAD

- Våtrom - 2. Etasje - Bad - Generell - Våtrommet må oppgraderes for å tåle normal bruk etter dagens krav. For at rommet skal kunne benyttes til bad/våtrom må rommet oppgraderes i sin helhet. Våtrommet må totalrenoveres. Alle forhold med tettesjikt, våtsone, sluk m.m. må dokumenteres. Rommet må totalrenoveres og oppgraderes i henhold til dagens krav for våtrom, inkludert etablering av godkjent tettesjikt, sluk og ventilasjon. Dersom dette ikke utføres, vil det være betydelig risiko for fuktskader, lekkasjer og følgeskader på bygningskonstruksjonen ved bruk som våtrom. Manglende oppgradering av våtrommet medfører høy risiko for at konstruksjonene ikke vil tåle vanlig bruk av vann eller lekkasjer. Selv om det er dusjkabinett, er det fortsatt en betydelig risiko for at våtrommets konstruksjoner ikke tåler lekkasjer. Dette kan føre til fuktskader på tilstøtende konstruksjoner.

Rommet må totalrenoveres og oppgraderes i henhold til dagens krav for våtrom, inkludert etablering av godkjent tettesjikt, sluk og ventilasjon. Dersom dette ikke utføres, vil det være betydelig risiko for fuktskader, lekkasjer og følgeskader på bygningskonstruksjonen ved bruk som våtrom.

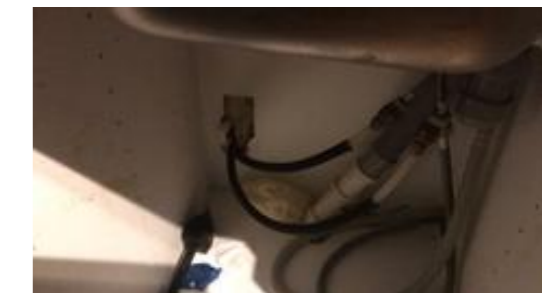
Det mangler stengemuffe i kjøkkenbenk.
