Eldre  
sjarmerende  
byvilla

VESTRE FRYDENBERGVEI 28

# FREDRIKSTAD - OREDALLEN

Eiendommen ligger sentralt til på Frydenberg, rett i nærheten av Christianslund med bl.a. dagligvare, frisør, blomsterbutikk, bakeri m.m.

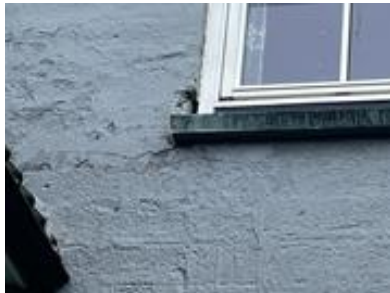
Det er registrert sprekker og bom + avskalling i puss + ujevne overflater på flere vegger.

Viser sprekker/avskallinger.

Sprekker i puss må tettes slik at det ikke kommer fukt inn i konstruksjonen. Avskallinger og bom av puss må pusses på nytt.

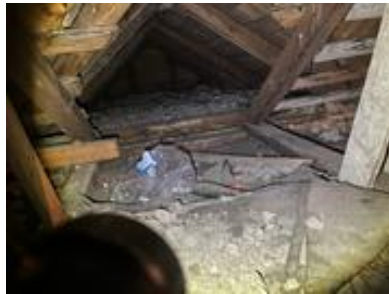
Huset er eldre og det var ikke vanlig med dampsperre fra dette byggeåret.  
Det er en del fuktskjolder i undertaket etter gamle lekkasjer. Loftet er dårlig ventilert og er dårlig isolert. Det er spor etter borebiller sett fra loft. Deler av taksperrer er stivet opp for å hindre nedbøyning. Loft over tilbygg har ikke tilgang og er derfor ikke kontrollert. Gesimser utvendig har vask/malingsbehov.

Viser loft.

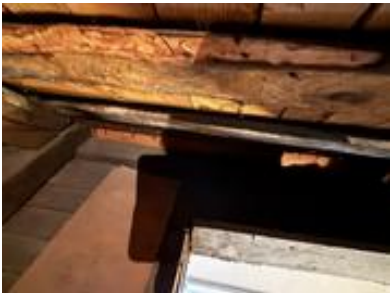
Viser loft

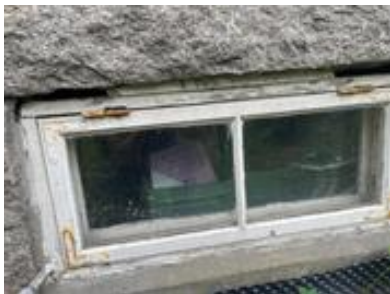
Viser kjellervindu med åpninger i pussen rundt.

Forsegling mellom vindusglass vil over tid svekkes med alderen og det kan da oppstå lekkasje/punktering i forseglingen. Det ble ikke registrert noen punkterte glass på befaringsdagen men dette kan være noe usikkert da det noen ganger kan bare være synlig under spesielle lysforhold. Normaltid for utskiftning av vinduer er fra 20-60 år. Noen vinduer må justeres. Kjellervinduer bør vurderes skiftet.

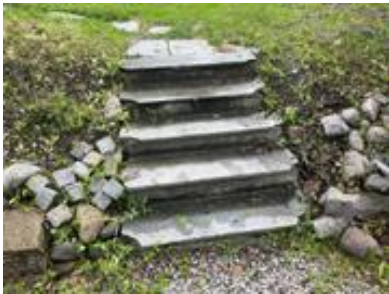
Rekkverk på trapp har for store åpninger iflg forskriftene. Det er en del sprekker/avskallinger av betong på trapper.

Viser trapp i terrenget.

Det må monteres rekkverk med mindre åpninger for å tilfredsstille kravene og for å fjerne avviket. Trapper må repareres i støpen/trinn.

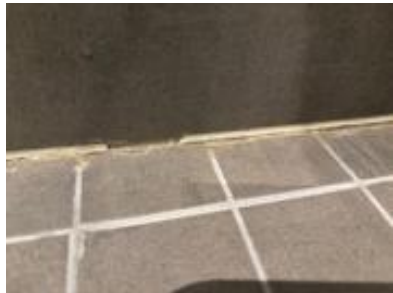
Viser at silicon løsner

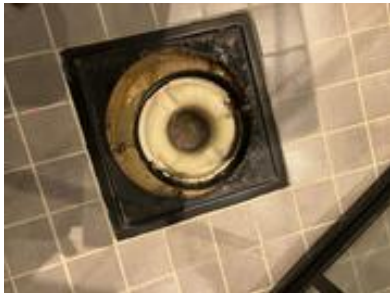
Viser sluk.

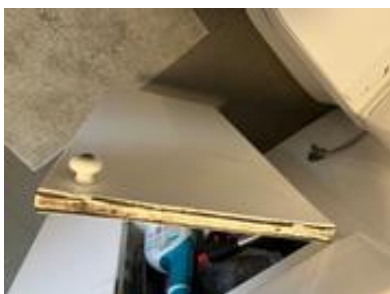
Viser fuktskader i innredning.

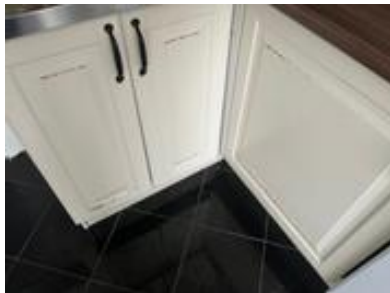
Viser slitt innredning.

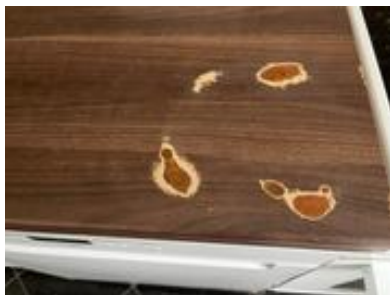
Viser slitte benkeplater.

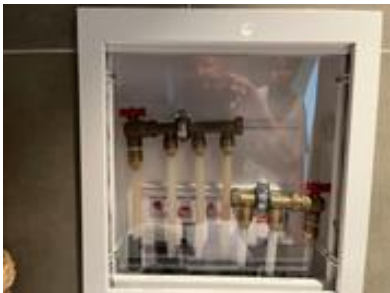
Viser rør i rør skap.

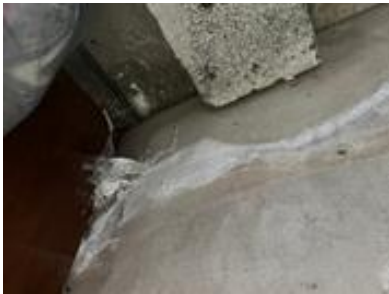
Viser fukt/saltutslag innvendig i kjeller.

Sprekker i mur fuges igjen for å sjekke om de utvider seg over tid for å sjekke om det er aktive setninger. Det må tettes bedre ved port/inngang til gammel garasje. Slik det er nå kan overvann renne inn i garasjen + at det er åpent for mus og rotter. Tiltak må iverksettes.

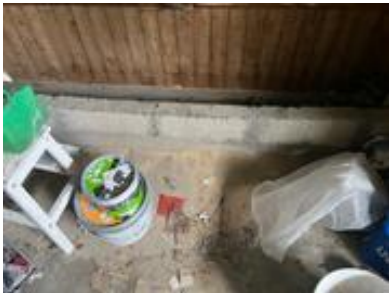
Det er murt opp en kant mot garasjeporten, dette må tettes bedre.
