REKTOR STEENS GATE 11

**Adresse:** Rektor Steens gate 11, 4010 STAVANGER

**Gnr./Bnr./Snr.:** Gnr. 56, bnr. 1513, snr. 3 i Sameiet Rektor Steens gate 11

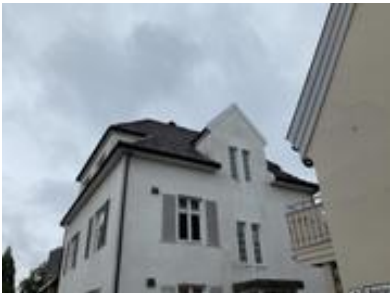
• Når vanntette sjikt på tak begynner å bli gamle, øker risikoen for lekkasjer. Dette kan føre til omfattende og kostbare reparasjoner av underliggende konstruksjoner dersom en ikke foretar tiltak på konstruksjonene før dette oppstår.

Tegltakstein.

• Overvåk tilstanden jevnlig. For å få tilstandsgrad 0 eller 1 må vanntett sjikt på tak skiftes ut, men tidspunktet for når dette er nødvendig er vanskelig å si noe om.

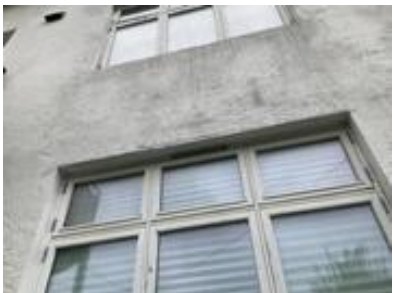
- Mur/teglkonstruksjon på yttervegger som er pusset/malt. Fasader er stort sett bra vedlikeholdt, men det er enkelte riss/avskallinger på overflater, samt utsatte sider eller over vinduer/dører og utsparinger med avflassing/avskallinger på overflater.

Riss/avskallinger over vindu, her i 1 etg.

- Fasader vedlikeholdes/utbedres etter behov.

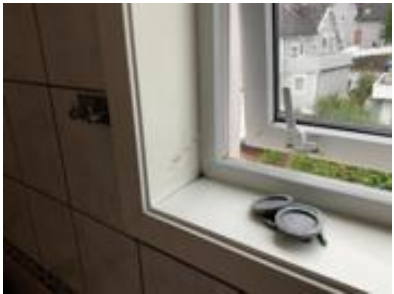
- Malte vinduer i tre, tilfeldig valgte med normal åpne/lukkefunksjon. Værutsatte vinduer har slitasjer ute på ramme/karm, innvendig foring på vindu i bad har fuktskader/svelling, skade/misfarging på ett glass i vindu.

Fuktskader i foring på bad.

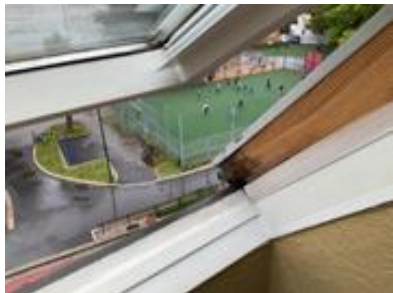
- Karmene i overlysvinduer er slitte og det er sprekker i treverket, har stri åpne/lukkefunksjon. Begynnende råteskader på nedre del karm/ramme.

Overlysvinduer har værslitasjer i nedre kant ramme, begynnende råteskader.

- Slitte karmene og sprekker kan føre til redusert tetthet, fuktinntrenging og videre nedbrytning av treverket.
- Det anbefales å vedlikeholde, reparere eller skifte ut skadet treverk for å sikre funksjon og levetid.

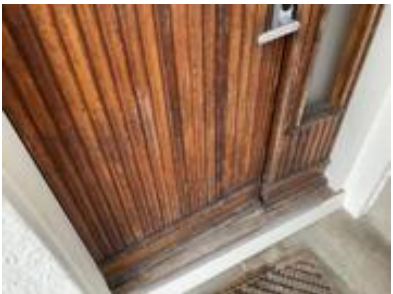
- Værslitte karmene og sprekker kan føre til redusert tetthet, fuktinntrenging og videre nedbrytning av treverket.

Værslitt hovedytterdør.

- Det anbefales å vedlikeholde, reparere eller skifte ut skadet treverk for å sikre funksjon og levetid.

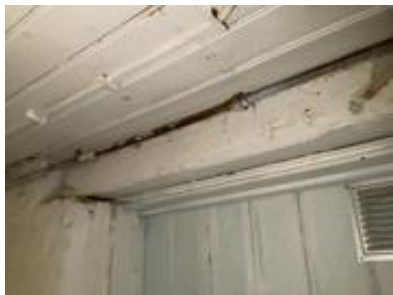
- Det er registrert merkbare nedbøyninger/skjevheter, over 30 mm målt gjennom hele rom, stue og kjøkken. Sett i kjeller er det en del flyvehull etter borebiller/morr, samt synlig aktivitet ifa boremel på overflater. Trekonstruksjoner sett i kjeller står direkte ned på underlaget/mur og gulv, treker opp fukt og har/får svekkelser. Lyd/isolasjonsforhold mellom seksjonene er ikke vurdert.

- Merkbare nedbøyninger eller skjevheter kan tyde på tidligere svekkelser eller belastninger i konstruksjonen. Deler av gulv/bæring er montert mot pipe som har det høyeste punktet på gulv, ikke unormalt. Dersom forholdet utvikler seg videre, kan det føre til økte deformasjoner, sprekkdannelser eller redusert funksjon og stabilitet. Konfr evt eier om lyd/isolasjonsforhold.

Flyvehull etter borebiller/morr i trekonstruksjoner.

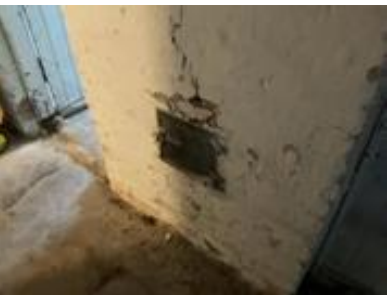
Ildfast plate mangler på gulvet under sotluke/feieluke på pipe og øker risikoen for at glør eller sot kan antenne brennbart gulvmateriale. Dette kan medføre brannfare og fare for liv og helse. Sett på overflater synes enkelte sprikker og riss, spesielt i kjeller, ved takgjennomføringen synes ingen fukt/lekkasjer, pipe over tak er beslått med beslag.

Riss og sprikker i pipe, her i kjeller.

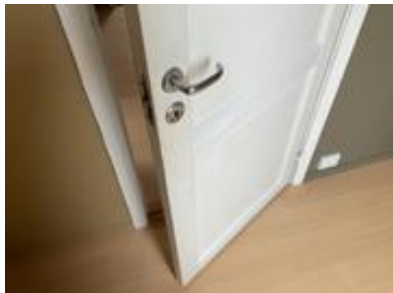
Bruksslitasje/merker på innerdører.

- Det anbefales å vedlikeholde eller utbedre dørene ved behov.

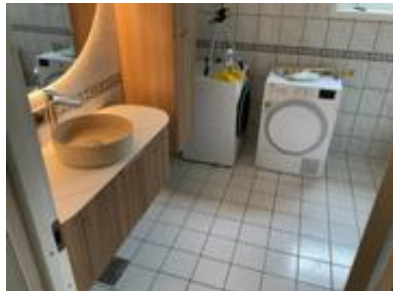
Ett eldre bad, ukjent alder eller utførende, ikke dokumentert. Fliser på gulv og vegger, takplater. Seksjon med hel servant og høyskap, opplegg for vaskemaskin, toalett på gulv, dusj, på befaringsdagen ikke montert dusjhjørne el.

Ett bad basert på alder og avvik med liten restverdi og bør vurderes renovert.

Bad/vaskerom.

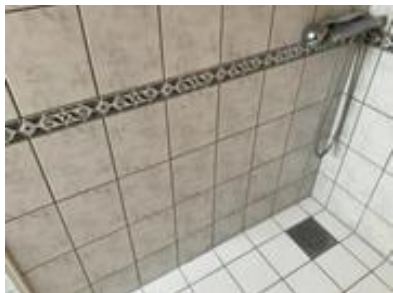
- Bruk av ikke fuktbestandige materialer i våtsonen kan føre til rask nedbrytning ved fuktpåvirkning. Dette øker risikoen for fuktskader, råte og muggdannelse, samt redusert levetid på bygningsdeler. Borrede hull i fliser forsegles forsvarlig.

Borrede hull i fliser.

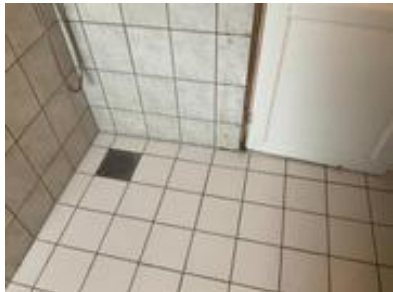
Dør plassert i dusjens fuktzone.

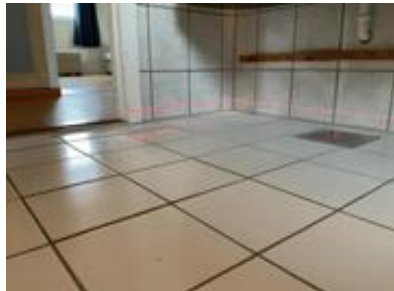
- Eventuelt lekkasjevann fra utstyr utenfor dusjsone vil ikke ha en naturlig vei til sluket. Dette kan føre til at vann samler seg på gulvet og potensielt renner ut av rommet eller trenger inn i konstruksjonen.

Ingen fall fra dør, ingen oppdrett på terskel.

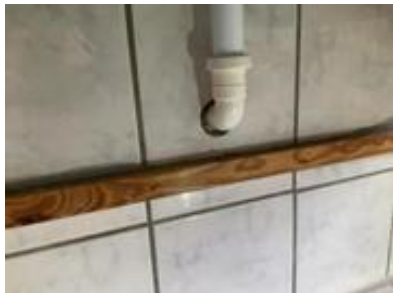
Ikke fukttett rørgjennomføring i vegg.

- Det må monteres tilpasset mansjett/tetting rundt rørgjennomføring i vegg.

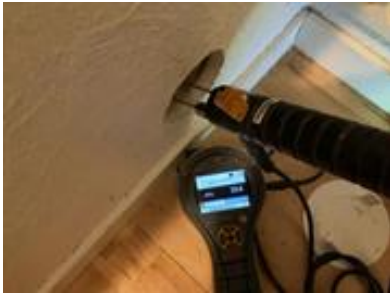
Hulltatt/fuktsøkt i vegg entre mot bad/dusjnisen uten unormale forhold.

Fuktsøkt i vegg uten unormale forhold.

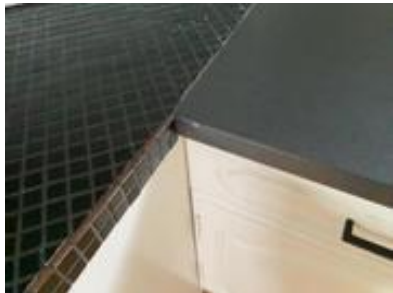
Skade i benkeplate.

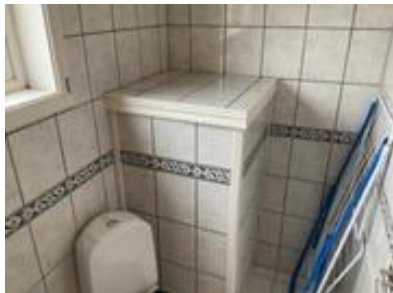
Varmtvannsbereder i kasse.

- Det bør etableres tilfredsstillende el-tilkobling etter gjeldende forskrift.
- Det er ikke behov for utbedringstiltak siden tanken fungerer i dag, men ut ifra alder kan skader plutselig oppstå.

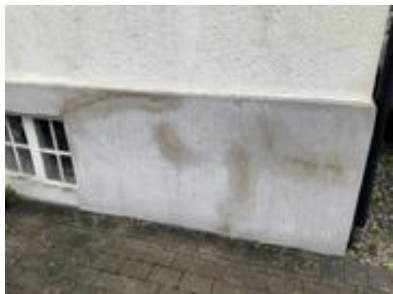
Riss i grunnmur.

- Mur vedlikeholdes etter behov.
