# Tilstandsrapport

Boligbygg med flere boenheter

Skjettenveien 42 C, 1466 STRØMMEN

Befaringsdato: 04.08.2026

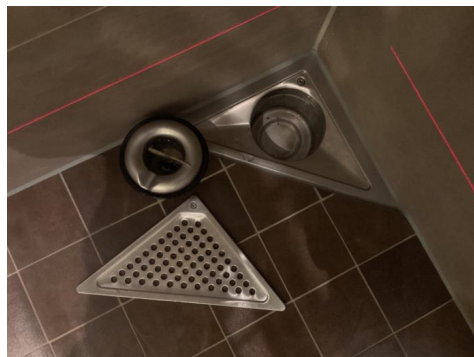
Det er trolig påstrykningsmembran/smøremembran på vegg og gulv (vanlig på baderomskabiner). Høydeforskjellen fra toppen av sluket til toppen av membran ved dørterskelen er 40 mm.

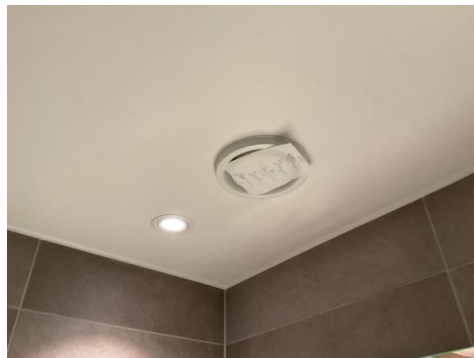
Avtrekk via ventil i himlingen over innredningen, tilknyttet ventilasjonsanlegget. Spalte mellom dørblad og terskel for tilluft.

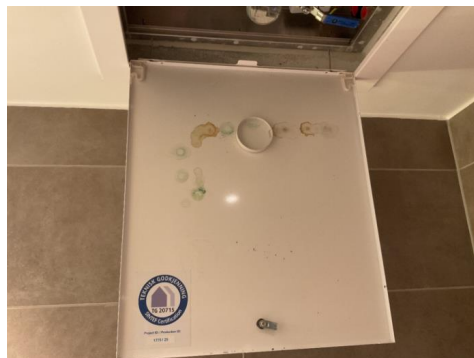
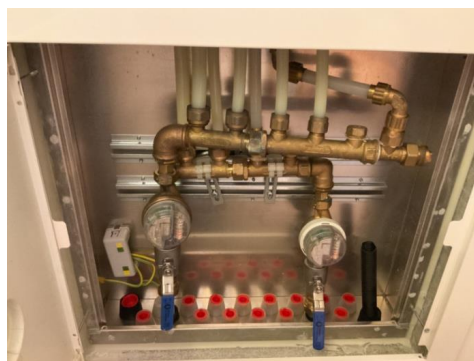
- Det er registrert irr på en kobling og vannskjolder på innsiden av dekslet i fordelerskapet, noe som trolig kan tilskrives langvarig kondens på fordelerskappen. Det er ikke registrert aktiv lekkasje.
- Fordelingsskap uten merking av kurser. Kurser skal merkes med lengde og hvor de leder vann.

Ved eventuelt utbedringer, skifte eller annet vedlikeholdsarbeid på røranlegget, vil det bli unødvendig mye jobb med søk når kursene ikke er merket med lengde og hvor de leder vann.

- Ifølge den tekniske godkjenningen for produktet, må rørkursene merkes i fordelerskapet med lengde og hvor de leverer vann.
