# Tilstandsrapport

Leilighet

General Laakes vei 48, 2010 STRØMMEN

Befaringsdato: 09.01.2026

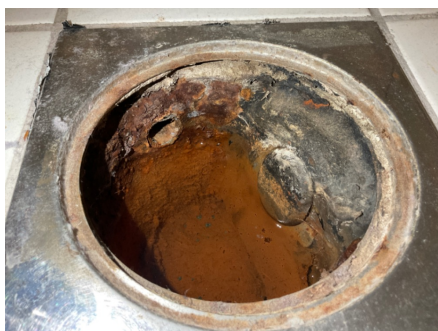
Det er synlige eldre vannrør i kobber. Synlige avløpsrør er utført i plast samt eldre soilrør fra byggeår. Det er registrert rustent støpjernsluk fra byggeår, uten vannlås og uten tilknyttet membran.

- Manglende oppgradering av våtrommet medfører høy risiko for at konstruksjonene ikke vil tåle vanlig bruk av vann eller lekkasjer. Dette kan føre til fuktskader på tilstøtende konstruksjoner.

En samlet TG3 for våtrommet er satt med bakgrunn i alder og registrerte avvik.

Det anbefales at det benyttes dusjkabinett for å minimere risiko frem til våtrommet er totalrenovert.

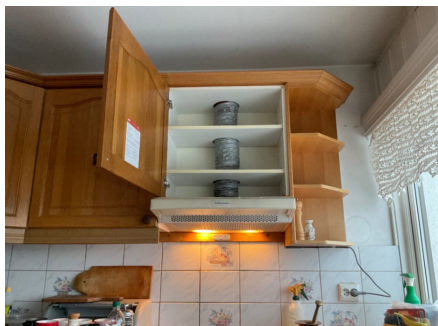
Forholdet kan skyldes feil eller mangelfull installasjon, senere endringer i kjøkkenløsningen eller manglende tilpasning av ventilasjonsløsning ved ombygging.

Uten avtrekkskanal eller kullfilter har kjøkkenventilatoren ingen reell ventilasjonsfunksjon. Dette kan føre til opphopning av fukt, matos og lukt i boligen, med negativ påvirkning på innemiljø og økt risiko for kondens- og fuktproblematikk over tid.

TG3 er gitt på bakgrunn av registret avvik.

For å få tilstandsgrad 0, eller 1 så må avvik utbedres.

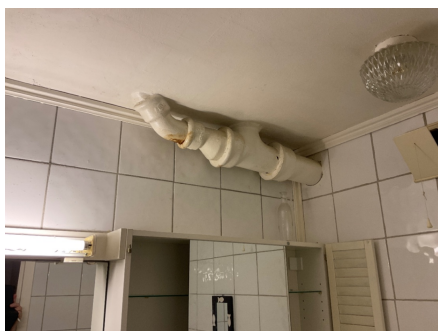
Det er registrert rustdannelse og lekkasje på deler av støpejernsrørene i taket på badet.

Forholdet vurderes å skyldes naturlig slitasje og fuktbelastning over tid. Støpejernsrør har begrenset teknisk levetid, og korrosjon er en kjent skadeform for denne rørtypen.

Pågående eller gjentakende lekkasje fra avløpsrør kan føre til fuktskader i himling, etasjeskille og tilstøtende konstruksjoner. Dersom tiltak ikke gjennomføres, kan skadeomfanget øke over tid.

TG3 settes for å belyse risiko og registrerte avvik.

Videre utbedring anbefales. Skadede rørstrekk bør vurderes reparert eller skiftet ut. Det anbefales at tiltak utføres av fagkyndig rørlegger, og at tilstøtende konstruksjoner kontrolleres for eventuell fuktpåvirkning.
