## Nydelig 4-roms leilighet

KOGLEHAUGEN 11

## SKULESTADMO

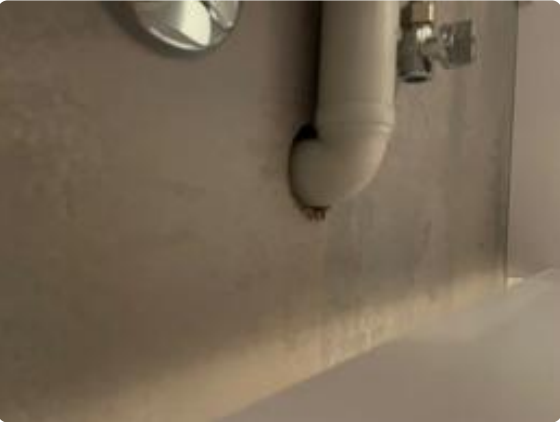
Det ble registrert åpninger i hjørner og rundt rørgjennomføring under servant, samt at drenering fra fordelerskap er ført ut i dusjonen. Det ble også registrert forhøyede fuktverdier i enkelte hjørner og overganger i våtsonen. Utført tetting bør kontrolleres med hensyn til utførelse og vanntetthet. Det anbefales å følge med på områdene hvor det ble registrert forhøyede fuktverdier, og foreta nærmere undersøkelser dersom verdiene vedvarer eller det oppstår andre tegn til fukt.

Åpent rund rørgjennomføring

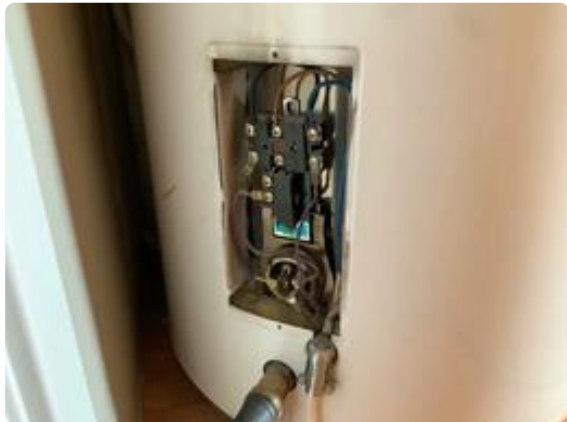
Åpent ledningsnett bak løst deksel

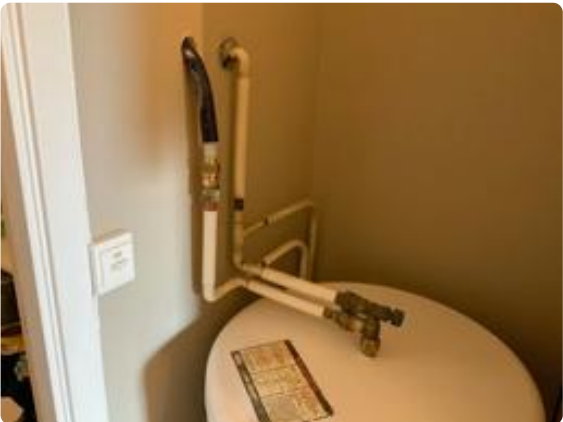
Plastrør med under 1 meter avstand til bereder

TG 2
