GARDSHAUGVEGEN 100

**Bygningssakskyndig**  
StavangerTakst AS (befaringsdato: Torsdag, 27. august 2026)

## Tilstandsrapport

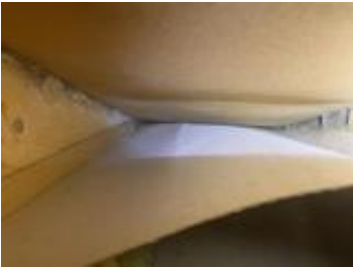
Manglende åpning for lufting.

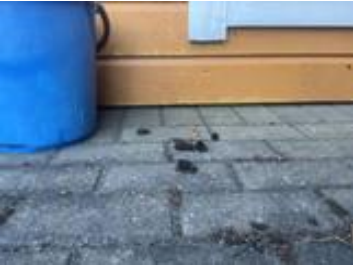
Liten avstand til bordkledning.

- Liten avstand til terreng og terrasse medfører økt fuktbelastning og redusert uttørking av treverket. Dette øker risikoen for videre utvikling av råte og redusert levetid for kledningen og bakenforliggende konstruksjoner. Dersom musesperre mangler eller er mangelfull, er det også risiko for at smågnagere kan komme inn i veggkonstruksjonen. Råteskadede deler må skiftes, og øvrige nedre deler av kledningen og bakenforliggende konstruksjon bør kontrolleres nærmere. Det bør etableres større avstand mellom treverk og terreng/terrasse der dette er praktisk mulig. Kledningen må rengjøres, klargjøres og overflatebehandles. Musesperre bør kontrolleres og kompletteres ved behov.

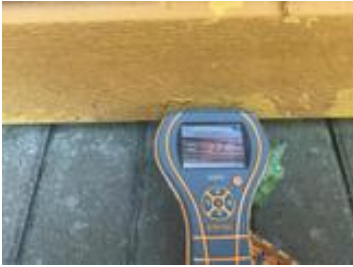
Forhøyet fuktinnhold.

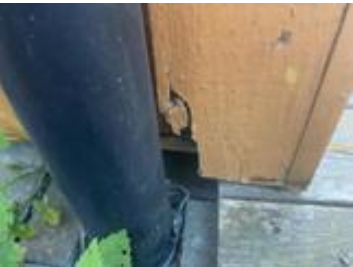
Råteskadet hjørnebord.

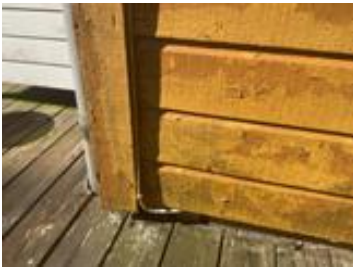
Avflassing og misfarget kledning.

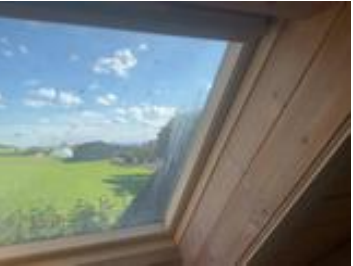
Knust glass i takvindu.

- Det bør gjennomføres utbedring eller utskifting av vinduer med slitte karmen og sprekker i treverket, samt tiltak for å redusere fuktnivået. Konsekvensen av å ikke utbedre er økt risiko for råteskader, redusert isolasjonsevne og mulige følgeskader på omkringliggende konstruksjoner.
- Eldre isolerglass har økt risiko for punktering og redusert isolasjonsevne, med fare for varmetap og kondensproblemer.
- Det anbefales å planlegge utskifting av vinduene for å sikre tilfredsstillende funksjon og energieffektivitet.

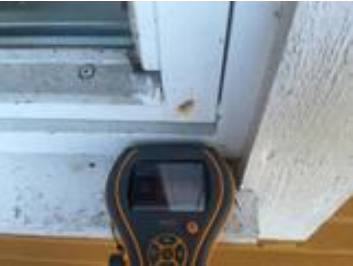
Forhøyet fuktnivå målt i treverk på noen vinduer.

Forhøyet fuktnivå i vindu.

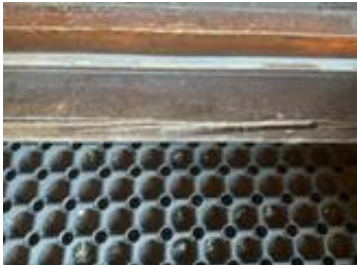
Sprekk i terskel på hoveddør.

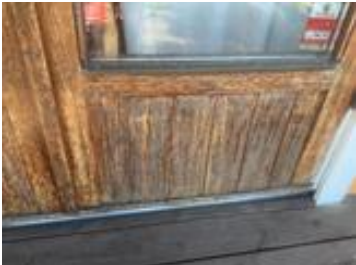
Overflateslitasje på terrassedør.

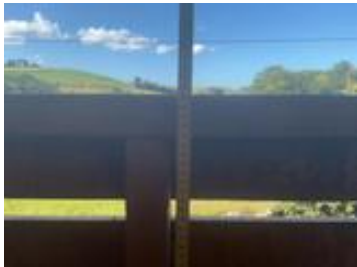
Rekkverk målt til 85 cm.

- Det anbefales å fjerne mose og utføre nødvendig vedlikehold av terrassebord og rekkverk for å hindre videre forringelse og redusere risikoen for råte og skader på konstruksjonen.
- Rekkverket har en målt høyde på ca. 85 cm og er lavere enn dagens krav på minst 1,0 meter. Selv om høyden kan være typisk for bygningens alder, gir rekkverket lavere sikkerhet enn det som forventes i dag. Forhøyelse anbefales som et sikkerhetsforbedrende tiltak.

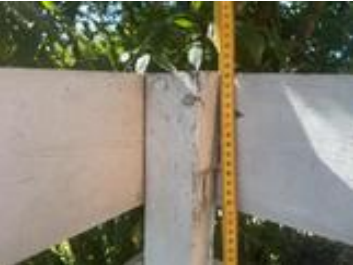
Rekkverk målt til 75 cm.

- Slitte og oppsprukne terrassebord bør skiftes ut eller utbedres for å hindre videre forringelse og redusere risikoen for personskafer eller ytterligere skader på konstruksjonen.
- Søyler bør etableres på stabile og frostsikre fundamenter for å sikre tilstrekkelig bæreevne og hindre videre setninger. Dersom dette ikke utbedres, er det risiko for ytterligere sig, skjevheter og redusert levetid på terrassen.
- Konsekvensen er at rekkverket ikke gir tilstrekkelig fallsikring i henhold til dagens krav, noe som medfører økt risiko for fallulykker og behov for utbedring for å oppnå tilfredsstillende sikkerhet.

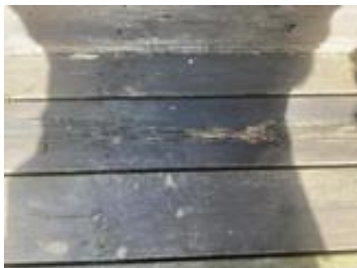
Skadet terrassebord i trappetrinn.

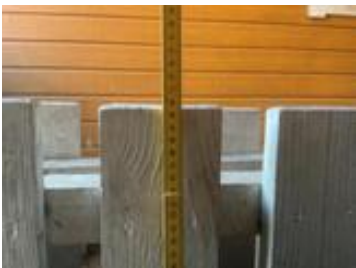
Rekkverk er målt til 69 cm.

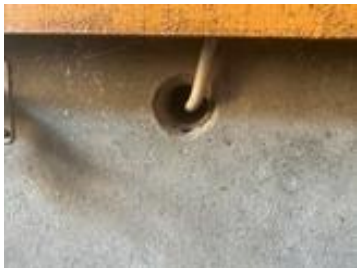
Innvendig > Skadedyr og fuktkrevende insekter  
Det er påvist inntreksveier for gnagere gjennom hull i grunnmuren, med inntreksvei til bjelkelaget.

Hull i grunnmur.

- Inntreksveier for gnagere gir økt risiko for skadedyr i konstruksjonen, med fare for skader og hygieniske problemer.
- Det anbefales å tette åpninger og etablere gnagesikring for å hindre tilgang.

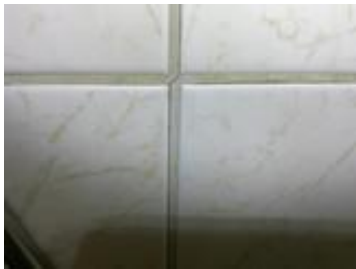
Sprekk i fuger.

- Vindu/dør med ikke fuktbestandige materialer er plassert i våtsone. Forholdet bør følges opp med jevnlig kontroll og vedlikehold. Dersom det oppstår tegn til fuktskader eller nedbrytning, bør nødvendige tiltak vurderes.
- Riss eller sprekker i flisfuger i våtsonen kan føre til at fukt trenger inn bak flisene. Dette øker risikoen for skjulte fuktskader, muggvekst og svekket konstruksjon over tid.
- Riss/sprekker kan indikere bakenforliggende fuktskader, og konstruksjonen bør observeres jevnlig for å vurdere utvikling.

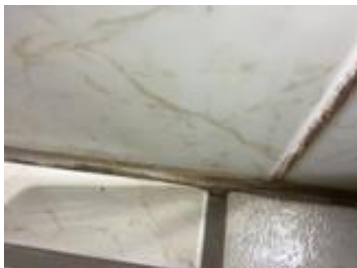
Misfarging og oppsprekking i mykfuge.

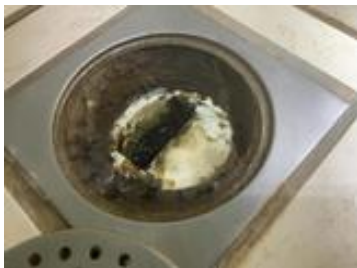
Sluk i dus.

- Konsekvensen er at membranen kan ha redusert funksjon og tetthet som følge av alder, noe som øker risikoen for fuktinntrengning og skjulte skader i konstruksjonen, samt behov for oppgradering eller rehabilitering av våtrommet.
- Avvik i høydeforskjell eller fall på våtrommet kan føre til at vann ikke ledes korrekt mot sluk. Dette øker risikoen for vannansamlinger, fuktinntrengning og påfølgende skader på konstruksjon og overflater.

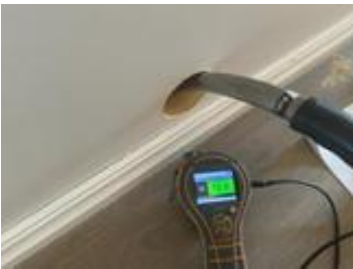
Fuktmåling ved hulltaking er foretatt, uten å påvise unormale forhold. Hulltakingen er utført i vegg i gang bakenfor dusjone med tilgang til treverk under dusj, og måleresultatet var 12.

Ingen unormale forhold. Fuktkvot 12 %.

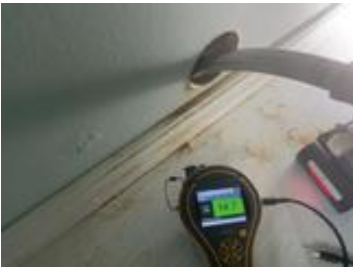
Fuktmåling ved hulltaking er foretatt i vegg i soverom bakenfor dusjsone. Det ble målt en fuktkvote på 14,7 %. Målingen påviste ikke skade ved kontrollpunktet, men resultatet kan være påvirket av fuktforholdene i kjelleren og luftutveksling gjennom etasjeskillet.

Ingen unormale forhold. Fuktkvote 14,7 %.

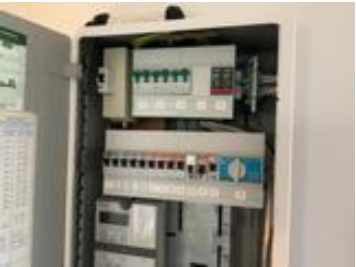
Sikringsskap med automatsikringer.

- Det elektriske anlegget består av installasjoner fra flere tidsepoker. I egenerklæringen er arbeidene oppført som utført både faglært og ufaglært, og det foreligger ikke samsvarserklæringer for arbeider utført etter 1. januar 1999. På grunn av varierende alder, manglende dokumentasjon og usikkerhet om anleggets samlede tilstand anbefales en utvidet kontroll ved registrert elektrovirksomhet. Uten nærmere kontroll kan eventuelle feil eller mangler forbli uoppdaget, med risiko for funksjonssvikt, varmgang eller brann. Eventuelle avvik som avdekkes ved kontrollen, må utbedres av registrert elektrovirksomhet.
