ALF BONDES VEG 13A

## YTRE ARNA

Tilstandsrapporten er en teknisk gjennomgang av boligen og angir bla. eventuelle byggetekniske avvik, konsekvensen av disse, samt kostnadsoverslag på utbedring av avvik som er gitt TG3.

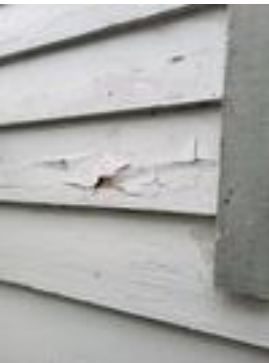
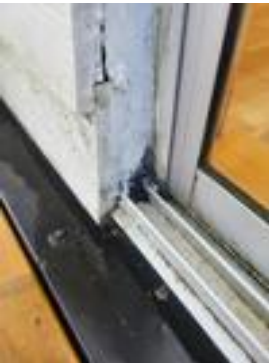
### TG 2 Vinduer og takvinduer/takluker/overlys

- Utvendig > Vinduer og takvinduer/takluker/overlys - Det er påvist noen glassruter som er punktert eller sprukne. Det er påvist at enkelte vinduer er vanskelig å åpne og lukke. Det er påvist tegn på innvendig kondensering av enkelte vindusglass. Karmene i vinduer er slitte og det er sprekker i trevirket. Vinduer har usikker fremtidig funksjon: Isolerglassruter eldre enn 35 år.

- Vinduer med punkterte/sprukne glass må påregnes skiftes ut, enten hele vinduet eller kun selve glassene.
- Det må påregnes noe vedlikehold og at enkelte vinduer må skiftes ut.
- Det bør gjøres tiltak for å bedre ventilering av rommet.
- Slitte karmer og sprekker kan føre til redusert tetthet, fuktinntrenging og videre nedbrytning av treverket.
- Det anbefales å planlegge utskifting av vinduene for å sikre tilfredsstillende funksjon og energieffektivitet.

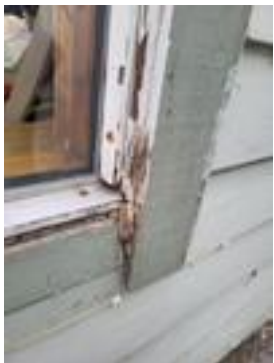
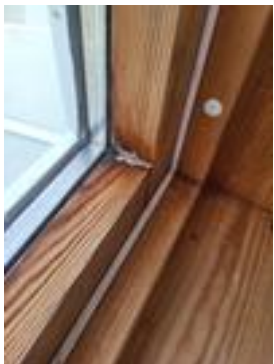
## TG 2 Ytterdører

**Beskrivelse**  
Malt ytterdør og kjellerdør med små ruter med ukjent alder, terrassedør med glassfelt og skyvebalkongdør i aluminium ved vinterhage. Dører er kontrollert for slitasjegrad, montering og andre mulige avvik.

- Vurdering av avvik:**
- Det er påvist utetthet/åpning mellom dørbblad og dørkarm.
  - Karmene i dører er værslitte utvendig og det er sprekker i trevirket.

- Konsekvens/tiltak**
- Det anbefales å justere, tette eller utbedre døren for å sikre god tetthet og funksjon.
  - Det må påregnes noe vedlikehold og at enkelte dører må skiftes ut.

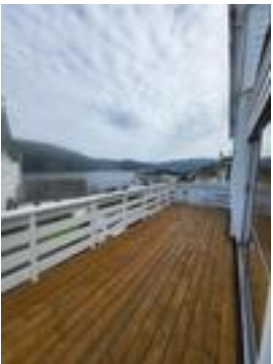
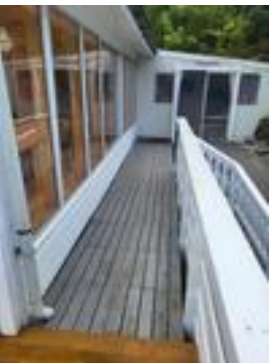
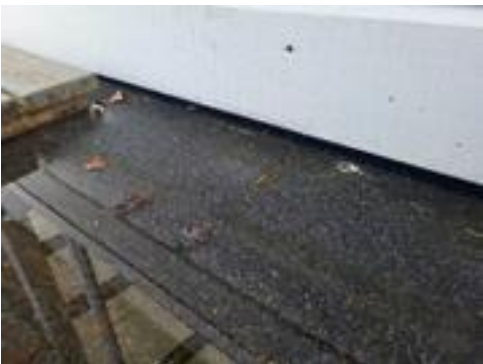
## TG 3 Balkonger, verandaer, takterrasser og altaner - 1

delene som skal hindre vann i å trenge inn i konstruksjonen under, ikke fungerer fullt ut. Det er påvist fukt-/råteskader i rekkverk. Vanntett sjikt er eldre enn 18 år og har derfor usikker fremtidig funksjon. Det er påvist mangelfull eller svekket understøttelse. Det er symptom på eller registrerte skader på overflater. Åpninger i rekkverk på balkong eller terrasse er ikke i henhold til krav i dagens forskrifter. Det anbefales å utbedre eller fornye tettesjikt og oppkanter for å sikre en tett og varig løsning. Råteskadet rekkverk må skiftes ut for å sikre tilstrekkelig styrke og trygg bruk. Det anbefales å planlegge for kontroll og eventuell fornyelse av tettesjiktet for å sikre videre funksjon. Det anbefales å få utført en fagkyndig vurdering og utbedre eller forsterke understøttelsen for å sikre trygg bruk. Det anbefales å undersøke omfang og årsak, og utbedre skadene for å hindre videre forverring. Åpninger i rekkverk må endres for å tilfredsstille dagens krav til sikkerhet.

**Beskrivelse**  
Terrasse i trekonstruksjon med utgang fra gang i andre etasje. Dekket med glassfiber, og vedlikehold/behandlet med epoximaling. Det er kontrollert for generell slitasje, sikring og andre avvik.

- Konsekvens/tiltak**
- Det anbefales å utbedre eller fornye tettesjikt og oppkanter for å sikre en tett og varig løsning.
  - Råteskadet rekkverk må skiftes ut for å sikre tilstrekkelig styrke og trygg bruk.
  - Det anbefales å planlegge for kontroll og eventuell fornyelse av tettesjiktet for å sikre videre funksjon.
  - Det anbefales å få utført en fagkyndig vurdering og utbedre eller forsterke understøttelsen for å sikre trygg bruk.
  - Det anbefales å undersøke omfang og årsak, og utbedre skadene for å hindre videre forverring.
  - Åpninger i rekkverk må endres for å tilfredsstille dagens krav til sikkerhet.

Kostnadsestimat: 20 000 - 100 000

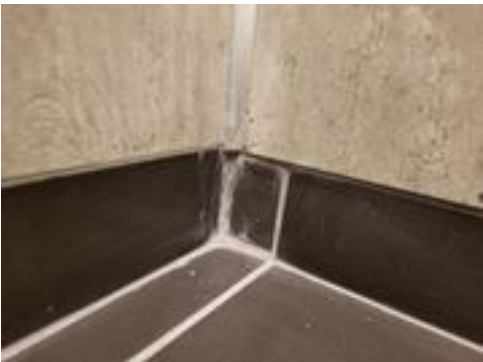
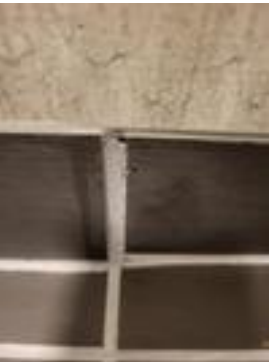
### KJELLER > BAD

- Det er påvist avvik i fallforhold til sluk i forhold til krav i forskrift på befaringsstidspunktet.
- Det er påvist at noen fliser har bom (hulrom under) i kombinasjon med riss eller sprekker i fuger som ikke er mykfuger.
- Det er påvist at flisfuger i våtsonen har riss/sprekker.

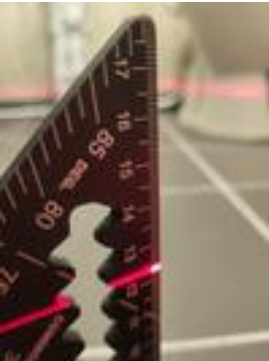
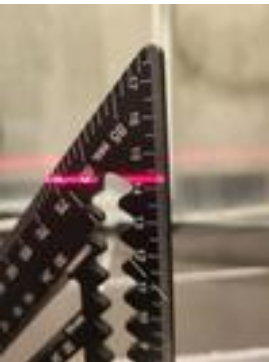
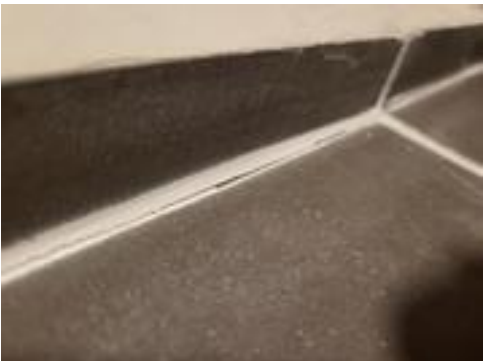
### KJELLER > BAD

- Våtrom > Kjeller > Bad > Vanntett sjikt, membran og sluk - Det er påvist tegn på utettheter rundt rørgjennomføringer eller

andre overganger. Det er rundt sluk påvist en ikke-fagmessig utførelse av membran/tettesjikt/klemring. Det vil si at overgangen mellom sluk og tettesjikt (membran) ikke er utført på en korrekt måte.

- Konsekvensen er at tilstanden i tilliggende konstruksjoner er usikker, og det kan finnes skjulte feil (f.eks. fukt eller skade).

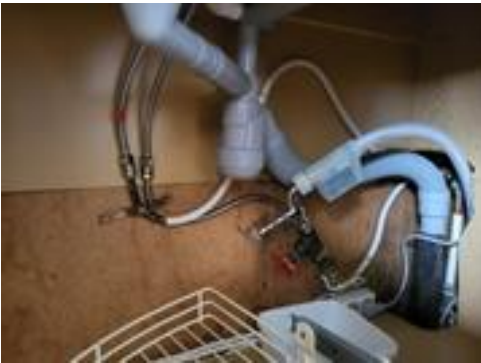
- Det er viktig å stanse lekkasjen umiddelbart og få utført snarlig reparasjon av fagkyndig.
- Liten lekkasje under vask på kjøkken.

Kostnadsestimat: Under 20 000
