Innholdsrik enebolig med garasje

HAGENESVEGEN 4

Befaringsdato: 26.05.2026 Rapportdato: 01.06.2026 Oppdragsnr.: 20923-1456 Eiendomsverdi ref nr: PE9395

Autorisert foretak: Artikon AS Sertifisert Takstingeniør: Gaute Aabrekk

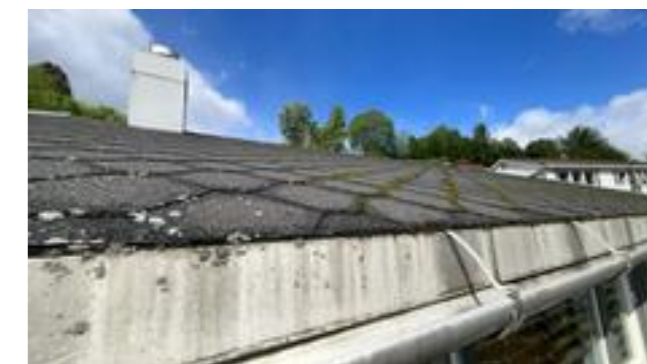
Det er observert mose på taket.

- Det anbefales å fjerne mose og overvåke takets tilstand jevnlig.
- Videre bør det vurderes nærmere inspeksjon av taket av fagperson under sikre forhold, for å avdekke eventuelle skjulte skader.
- Tiltak bør iverksettes for å utbedre slitasje og sikre at undertaket fortsatt er tett, for å unngå risiko for vanninntrenging og påfølgende fuktskader i takkonstruksjonen.

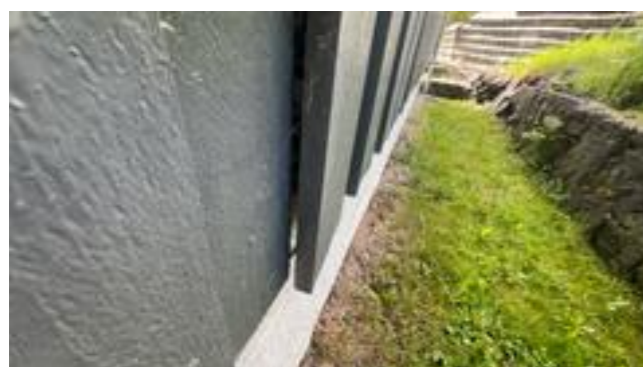
- Det er ingen eller liten lufting i nedre kant av kledning mot grunnmur.
- Det er ingen musesperre i nedre kant av konstruksjon.
- Det er påvist andre avvik:
- Det er værslitt/oppsprukket trevirke/trepaneler.

Kledningsbord ligger ikke helt inn til veggen.

- Det bør etableres tilstrekkelig lufting i nedre kant av kledningen for å redusere risiko for fukt- og råteskader i konstruksjonen.
- Værslitt og oppsprukket trevirke bør vedlikeholdes eller skiftes ut for å hindre ytterligere forringelse og fuktopptak.
- Det anbefales å montere musesperre for å forhindre at skadedyr kommer inn i konstruksjonen, noe som kan føre til skader på bygningen.
- Kledningsbord som har sluppet fra veggen bør festes eller skiftes ut for å unngå vanninntrenging og ytterligere skade på fasaden.

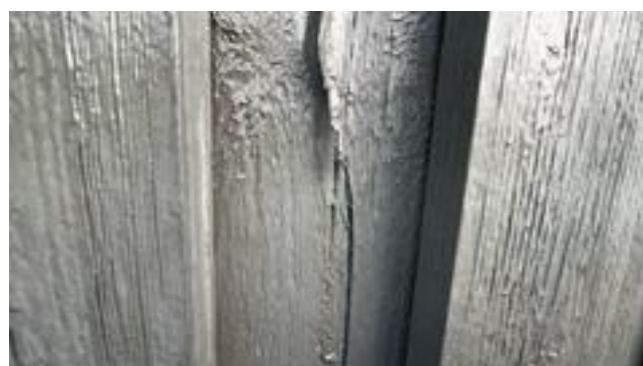
- Det er observert en del sprekker i kledningsbord. Det er synlig at disse er mettet med maling.

Sprekker i kledning.

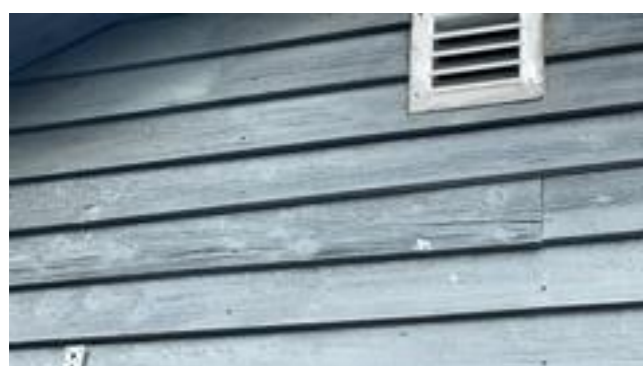
Værslitt kledning.

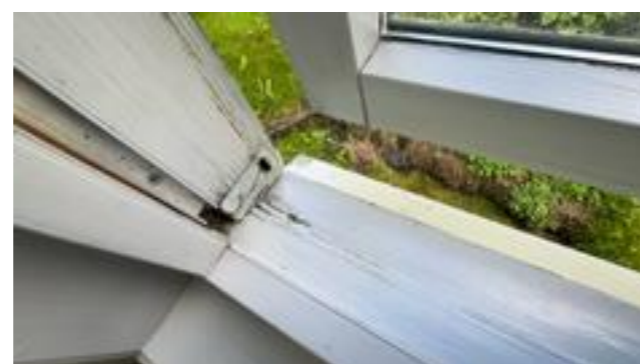
- Det er påvist at enkelte vinduer er vanskelig å åpne/lukke.
- Det er påvist tegn på innvendig kondensering av enkelte vindusglass.
- Karmene i vinduer er slitte og det er sprekker i treverket.

Vinduet på soverom i hovedetasje subber mot karm og er noe værslitt.

- Det bør utføres vedlikehold og eventuelt utskifting av værslitte vinduer og vinduer med slitte karm og sprekker i treverket.
- Vinduet på soverommet i hovedetasjen bør justeres eller utbedres slik at det ikke subber mot karmen.
- Dersom tiltak ikke gjennomføres, kan det føre til redusert funksjon, økt varmetap, ytterligere forringelse av vinduene og risiko for fuktskader.

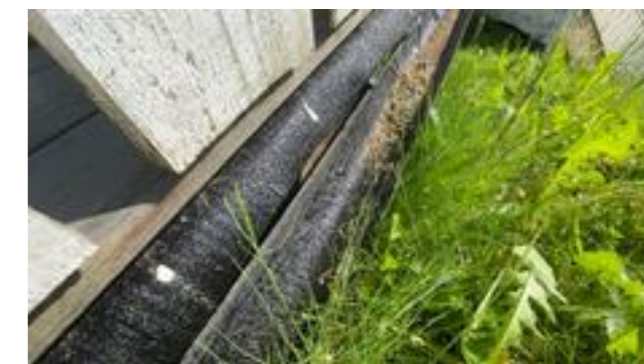
- Tekkingen opp på betongplaten går ikke ned mot takrennen enkelte steder, og det mangler beslag i overgangen mellom tettesjikt og renne.
- Det er observert værslitasje på verandaene samt en skade i ett terrassebord.
- I boden under verandaen er det panelbord (de gamle terrassebordene) i himlingen/innvendig tak, og det er plast over panelet. Platen har ingen funksjon og bidrar til å begrense eventuell fukttransport.
- Det er synlig mugg på takpanelet i boden.

Det mangler beslag i overgang tekkingen på verandaen og ned mot takrennen.

- Det bør etableres korrekt beslag i overgangen mellom tettesjikt og takrenne for å hindre vanninntrenging og følgeskader på konstruksjonen.
- Værslitte og skadde terrassebord bør skiftes ut for å forhindre ytterligere forringelse og redusert levetid.

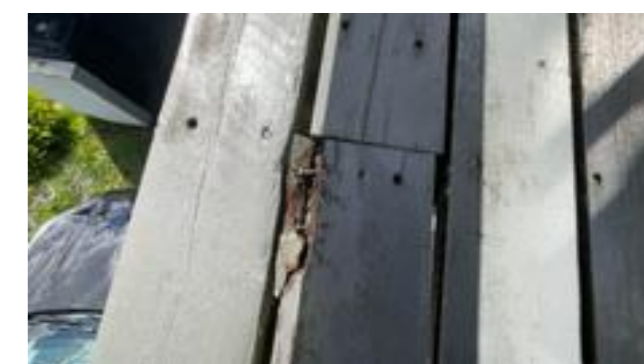
- Det er påvist fukt-/råteskader i konstruksjonen.
- Mer enn halvparten av forventet brukstid er passert på tettesjikt/membran.
- Det er påvist andre avvik:

Råteskade på verandaen.

- Råteskadet terrassebord bør skiftes. Panel med mugg bør fjernes og luftingen i rommet under verandaen bør bedres. Det er ikke kjent om det er dårlig lufting eller uttett tettesjikt på verandaen som er årsak til mugg i boden under verandaen.

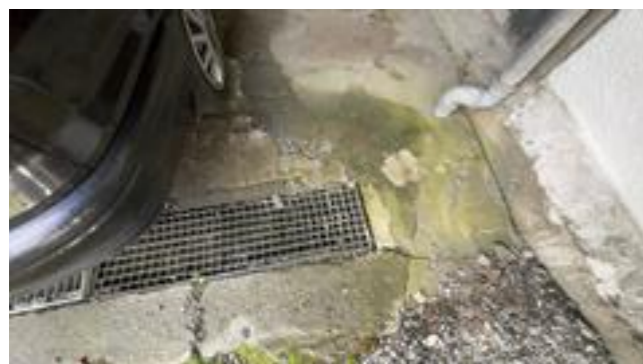
Sprekker i betong

- Sprekkene i betongplaten og betongmuren bør utbedres for å hindre videre forringelse og redusere risiko for vanninntrenging og frostspreng.
- Belegget på stålplatene bør utbedres for å forhindre rustdannelse og forlenge levetiden på taket.
- Generelt vedlikehold anbefales for å bevare garasjens funksjon og forhindre ytterligere slitasje.

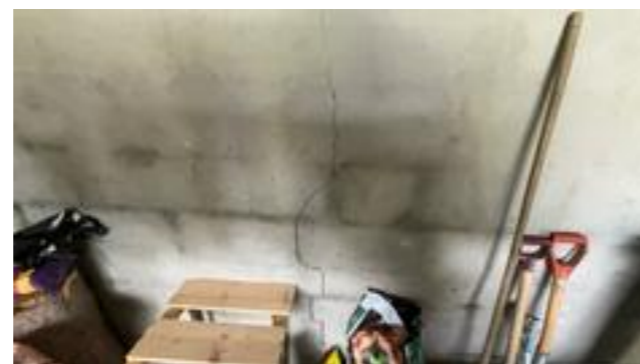
Sprekk i bakvegg.

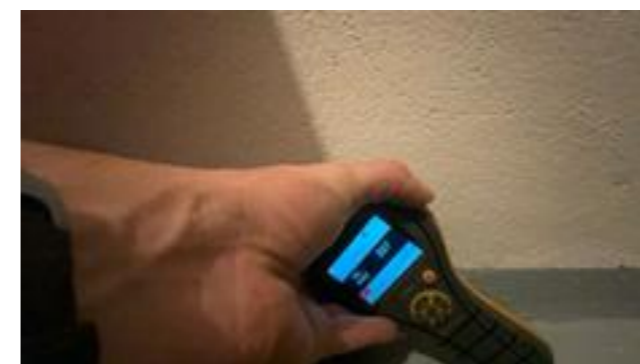
Overflatesøk gir utslag på fukt.

- Det bør gjennomføres ytterligere undersøkelser for å avklare årsaken til saltutslag på veggene i boden mot sør, samt for å vurdere om det er behov for tiltak mot fukt.
- Saltutslag og fukt kan indikere fuktinntrengning i konstruksjonen, noe som over tid kan føre til skader på materialer, redusert inn klima og økt risiko for sopp- og muggdannelse.

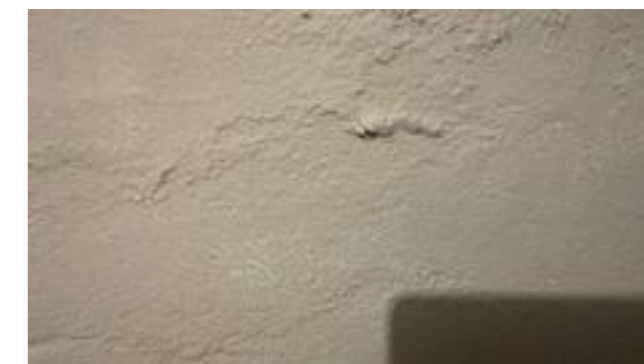
Tegn til saltutslag.

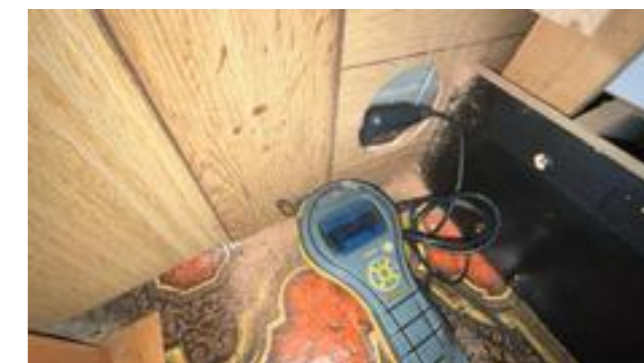
Fuktmåling med piggelektrode gav ikke utslag for fukt.

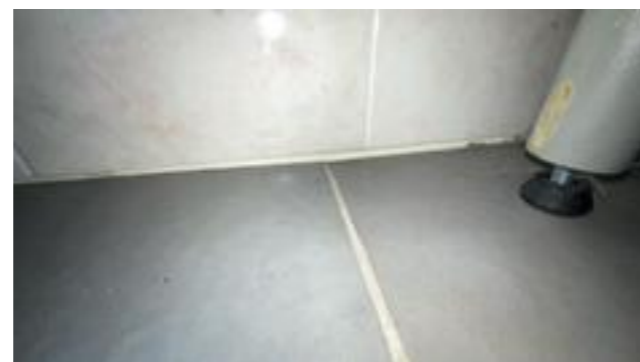
Slitt og sprukket silikonfuge.

- Det bør utføres fagmessig ombygging av baderomsplatene, slik at det etableres korrekt flissokkel og overgang med stålprofil mellom membran og baderomsplater.

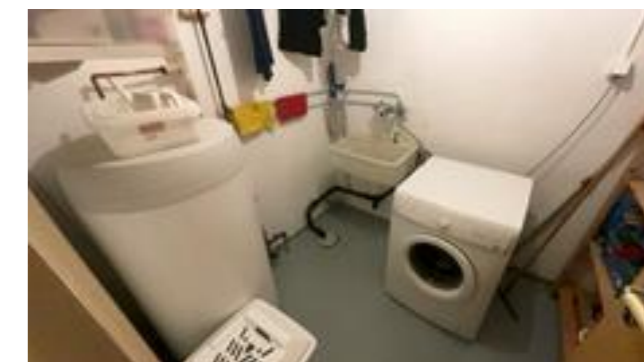
Vaskerommet er fra byggeår

- Våtrommet må totalrenoveres. Alle forhold med tettesjikt, våtsone, sluk m.m. må dokumenteres.
- Manglende oppgradering av våtrommet medfører høy risiko for at konstruksjonene ikke vil tåle vanlig bruk av vann eller lekkasjer. Dette kan føre til fuktskader på tilstøtende konstruksjoner.

Kostnadsestimat: 100 000 - 200 000

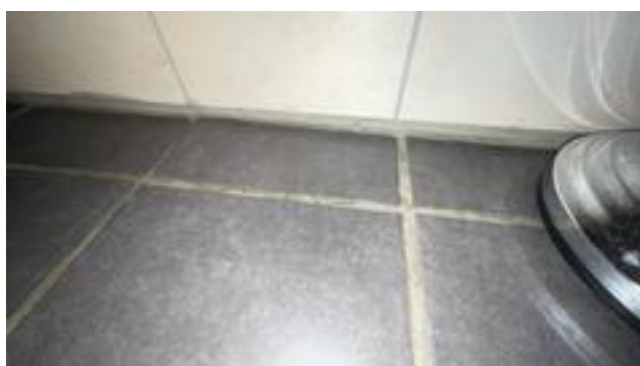
Baderomsplaten er montert helt ned mot gulv.

- Det bør utføres lokal utbedring slik at baderomsplatene monteres med korrekt avstand fra gulvet, samt etableres flissokkel og sikker overgang med stålprofil mellom membran og baderomsplater.
- Mangelfull utførelse kan føre til at fukt trenger inn i konstruksjonen, noe som øker risikoen for fuktskader og råte i vegg og gulv.
- Vinduer og dører, som er plassert i våtsone, med tilhørende foringer og listverk bør overflatebehandles med alkydbasert maling eller alkydbasert lakk for våtrom, også på skjulte flater (baksiden og skjøter på listverk og foringer), for å redusere risikoen for fuktskader.

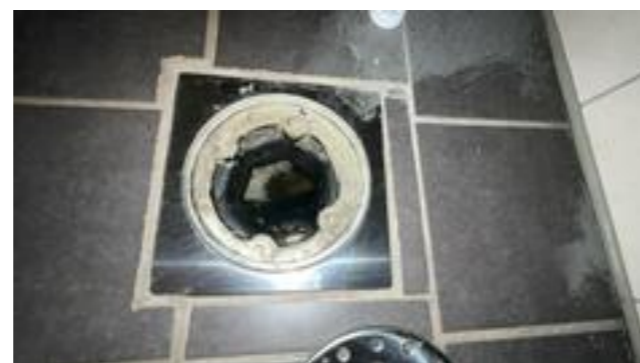
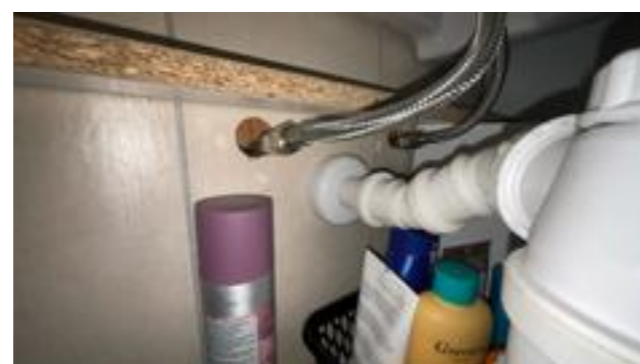
Utett rørgjennomføring i vegg under vask.

- Det bør gjennomføres utbedringer rundt rørgjennomføringer og sluk for å sikre tett utførelse og redusere risiko for fuktinntrengning i konstruksjonen.
- Konsekvensen av mangelfull utførelse og utettheter er økt fare for vannlekkasjer og fuktskader i tilstøtende bygningsdeler, noe som kan medføre kostbare reparasjoner på sikt.

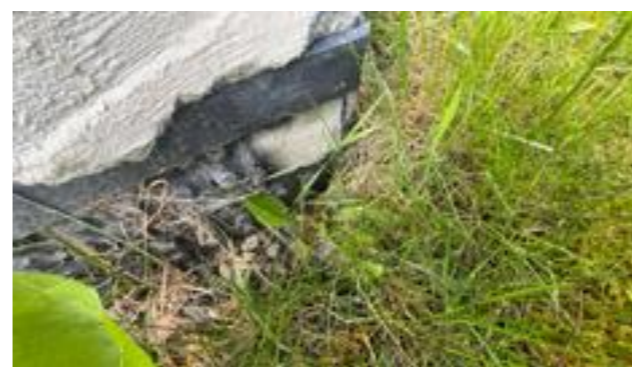
Hull i fuktsperran.

- Som midlertidig tiltak, før utbedring av drenering, bør det utbedres der det er hull i fuktsperran, og overgangslisten bør monteres der den mangler, for å sikre tilstrekkelig fuktsikring og redusere risiko for fuktinntrengning i konstruksjonen.

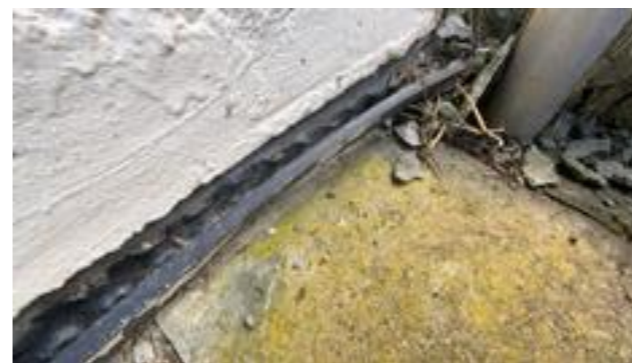
Overgangslist har løsnet.
