## Innholdsrik enebolig med garasje

HAGENESVEGEN 4

Enebolig  
Hagenesvegen 4, 6200 STRANDA  
STRANDA kommune  
gnr. 20, bnr. 25

Befaringsdato: 26.05.2026 Rapportdato: 01.06.2026 Oppdragsnr.: 20923-1456 Eiendomsverdi ref nr: PE9395

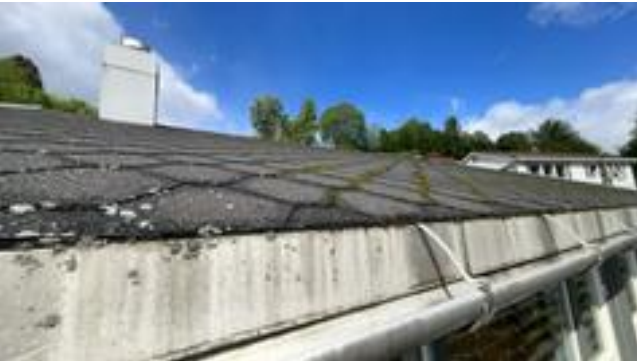
Det er observert mose på taket.

- Det anbefales å fjerne mose og overvåke takets tilstand jevnlig.
- Videre bør det vurderes nærmere inspeksjon av taket av fagperson under sikre forhold, for å avdekke eventuelle skjulte skader.
- Tiltak bør iverksettes for å utbedre slitasje og sikre at undertaket fortsatt er tett, for å unngå risiko for vanninntrenging og påfølgende fuktskader i takkonstruksjonen.

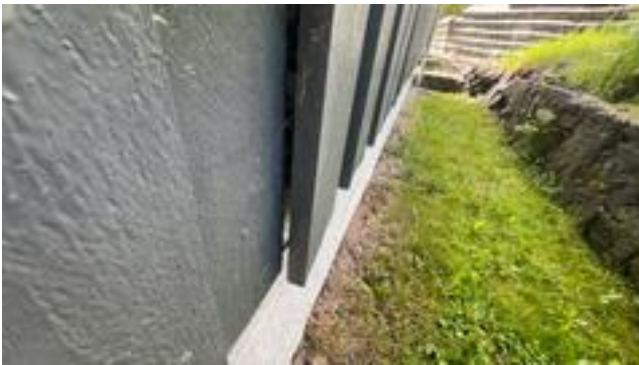
Kledningsbord ligger ikke helt inn til veggen.

- Det bør etableres tilstrekkelig lufting i nedre kant av kledningen for å redusere risiko for fukt- og råteskader i konstruksjonen.
- Værslitt og oppsprukket trevirke bør vedlikeholdes eller skiftes ut for å hindre ytterligere forringelse og fuktopptak.
- Det anbefales å montere musesperre for å forhindre at skadedyr kommer inn i konstruksjonen, noe som kan føre til skader på bygningen.
- Kledningsbord som har sluppet fra veggen bør festes eller skiftes ut for å unngå vanninntrenging og ytterligere skade på fasaden.

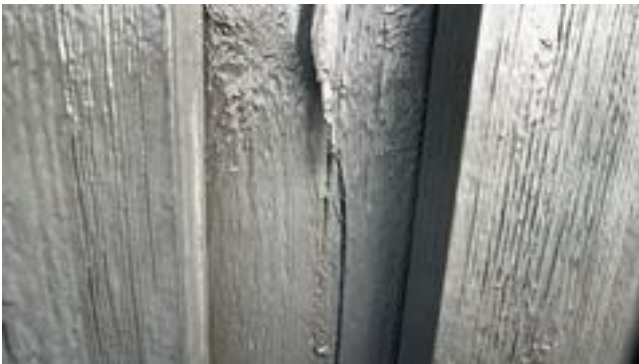
- Det er observert en del sprekker i kledningsbord. Det er synlig at disse er mettet med maling.

Sprekker i kledning.

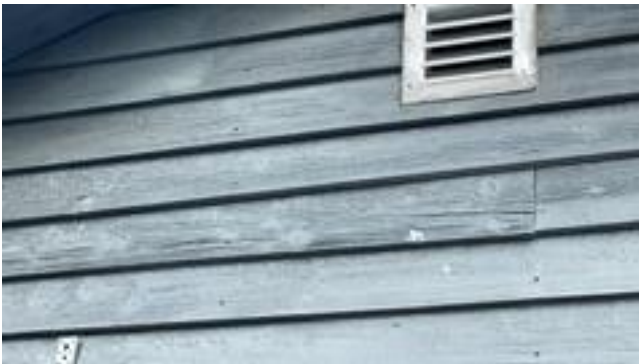
Værslitt kledning.

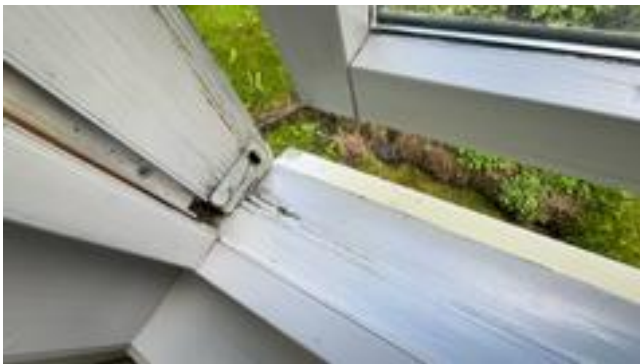
- Det er påvist at enkelte vinduer er vanskelig å åpne/lukke.
- Det er påvist tegn på innvendig kondensering av enkelte vindusglass.
- Karmene i vinduer er slitte og det er sprekker i treverket.

Vinduet på soverom i hovedetasje subber mot karm og er noe værslitt.

- Det bør utføres vedlikehold og eventuelt utskifting av værslitte vinduer og vinduer med slitte karmen og sprekker i treverket.
- Vinduet på soverommet i hovedetasjen bør justeres eller utbedres slik at det ikke subber mot karmen.
- Dersom tiltak ikke gjennomføres, kan det føre til redusert funksjon, økt varmetap, ytterligere forringelse av vinduene og risiko for fuktskader.

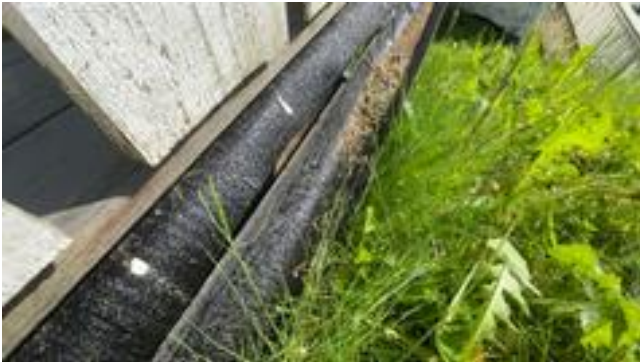
- Tekkingen opp på betongplaten går ikke ned mot takrennen enkelte steder, og det mangler beslag i overgangen mellom tettesjikt og renne.
- Det er observert værslitasje på verandaene samt en skade i ett terrassebord.
- I boden under verandaen er det panelbord (de gamle terrassebordene) i himlingen/innvendig tak, og det er plast over panelet. Platen har ingen funksjon og bidrar til å begrense eventuell fukttransport.
- Det er synlig mugg på takpanelet i boden.

Det mangler beslag i overgang tekkingen på verandaen og ned mot takrennen.

- Det bør etableres korrekt beslag i overgangen mellom tettesjikt og takrenne for å hindre vanninntrenging og følgeskader på konstruksjonen.
- Værslitte og skadde terrassebord bør skiftes ut for å forhindre ytterligere forringelse og redusert levetid.

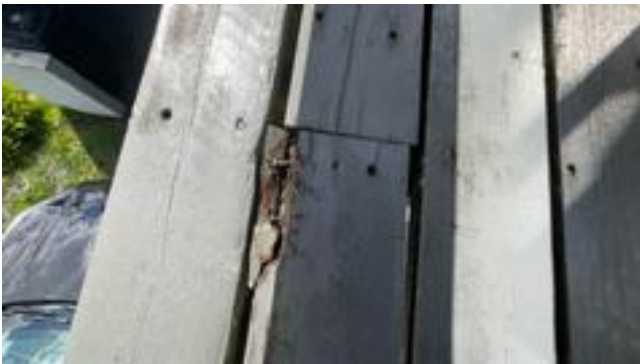
Råteskade på verandaen.

- Råteskadet terrassebord bør skiftes. Panel med mugg bør fjernes og luftingen i rommet under verandaen bør bedres. Det er ikke kjent om det er dårlig lufting eller uttett tettesjikt på verandaen som er årsak til mugg i boden under verandaen.

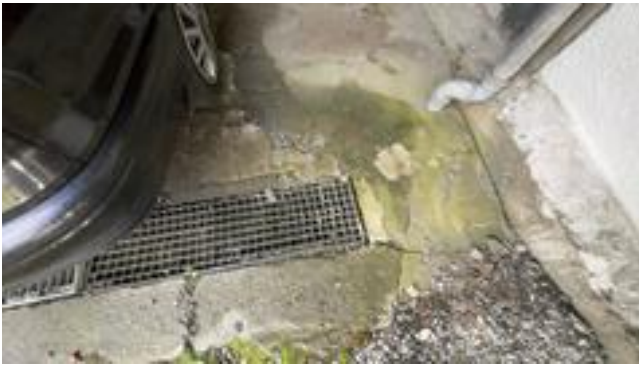
Sprekker i betong

- Sprekkene i betongplaten og betongmuren bør utbedres for å hindre videre forringelse og redusere risiko for vanninntrenging og frostspreng.
- Belegget på stålplatene bør utbedres for å forhindre rustdannelse og forlenge levetiden på taket.
- Generelt vedlikehold anbefales for å bevare garasjens funksjon og forhindre ytterligere slitasje.

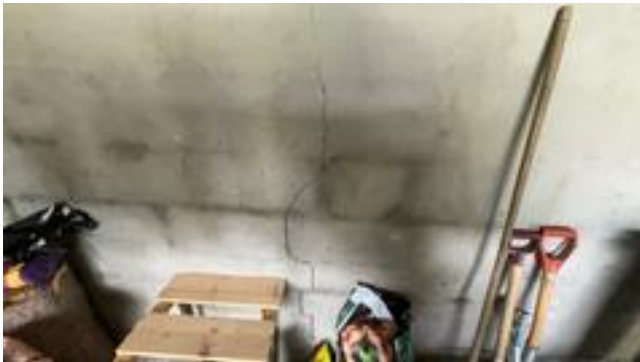
Sprekk i bakvegg.

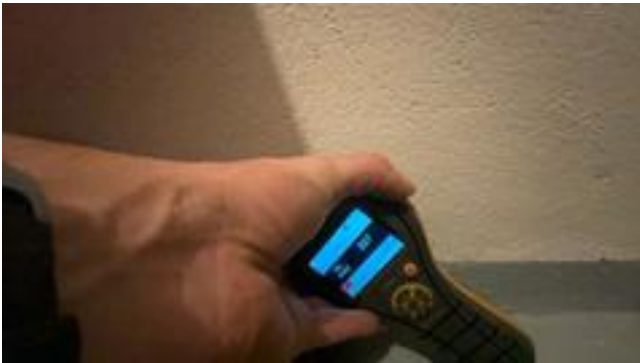
Overflatesøk gir utslag på fukt.

- Det bør gjennomføres ytterligere undersøkelser for å avklare årsaken til saltutslag på veggene i boden mot sør, samt for å vurdere om det er behov for tiltak mot fukt.
- Saltutslag og fukt kan indikere fuktinntrengning i konstruksjonen, noe som over tid kan føre til skader på materialer, redusert inn klima og økt risiko for sopp- og muggdannelse.

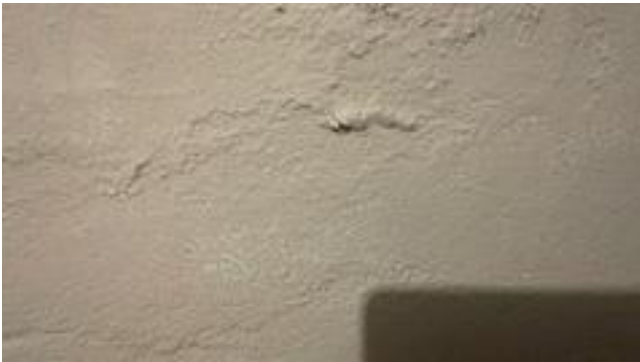
Tegn til saltutslag.

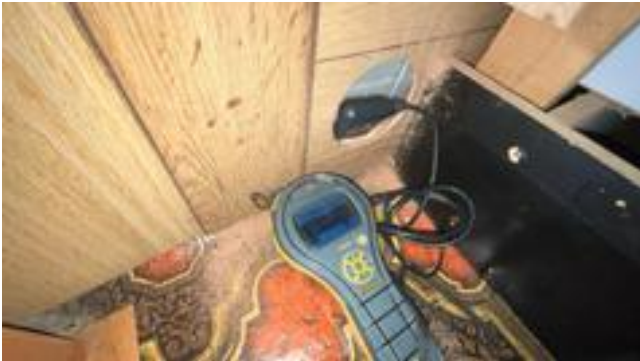
Fuktmåling med piggelektrode gav ikke utslag for fukt.

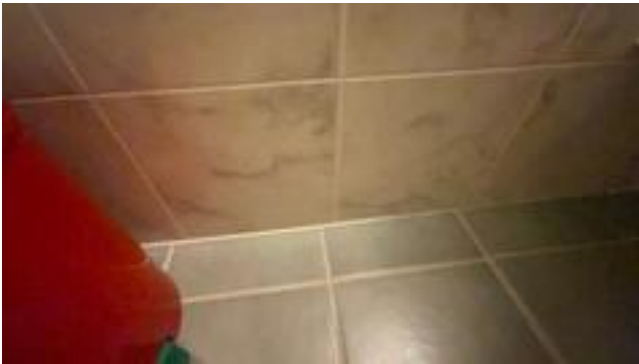
Baderomsplaten er montert helt ned mot gulv.

- Det bør utføres fagmessig ombygging av baderomsplatene, slik at det etableres korrekt flissokkel og overgang med stålprofil mellom membran og baderomsplater.  
- Manglende utbedring kan medføre at fukt trekker inn i platene og omkringliggende konstruksjon, noe som øker risikoen for fuktskader og redusert levetid på våtrommet.

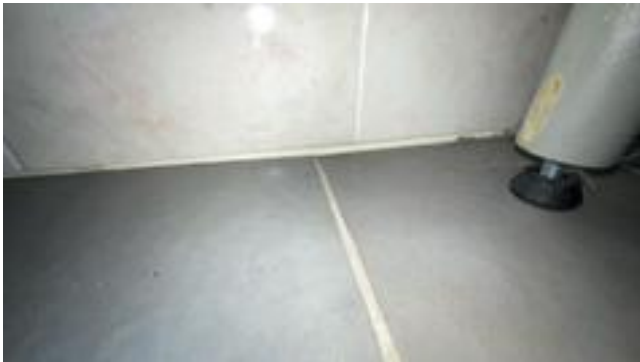
Slitt og sprukket silikonfuge.

- Silikonfugen bør skiftes ut for å hindre fuktinntrengning og påfølgende skader på underliggende konstruksjoner.  
- Fallet på gulvet bør utbedres slik at høydeforskjellen fra topp slukrist til gulv/membran ved dørterskel oppfyller kravet på minimum 25 mm, for å redusere risikoen for vannskader og muggvekst.  
- Dersom tiltak ikke utføres, kan det oppstå muggvekst og forringelse av gulvets levetid.

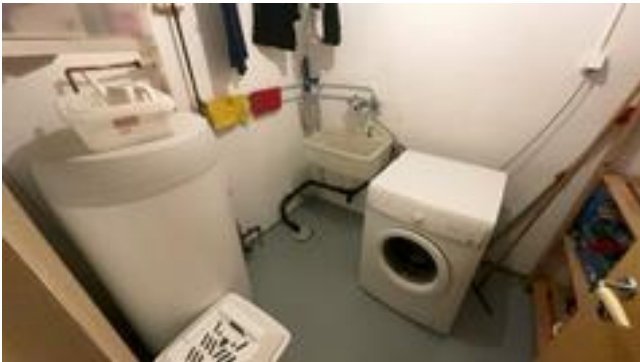
Vaskerommet er fra byggeår

- Våtrommet må totalrenoveres. Alle forhold med tettesjikt, våtsone, sluk m.m. må dokumenteres.
- Manglende oppgradering av våtrommet medfører høy risiko for at konstruksjonene ikke vil tåle vanlig bruk av vann eller lekkasjer. Dette kan føre til fuktskader på tilstøtende konstruksjoner.

Kostnadsestimat: 100 000 - 200 000

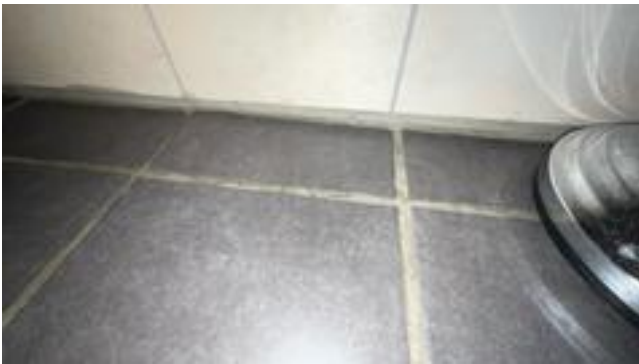
Baderomsplaten er montert helt ned mot gulv.

- Det bør utføres lokal utbedring slik at baderomsplatene monteres med korrekt avstand fra gulvet, samt etableres flissokkel og sikker overgang med stålprofil mellom membran og baderomsplater.
- Mangelfull utførelse kan føre til at fukt trenger inn i konstruksjonen, noe som øker risikoen for fuktskader og råte i vegg og gulv.
- Vinduer og dører, som er plassert i våtsone, med tilhørende foringer og listverk bør overflatebehandles med alkydbasert maling eller alkydbasert lakk for våtrom, også på skjulte flater (baksiden og skjøter på listverk og foringer), for å redusere risikoen for fuktskader.

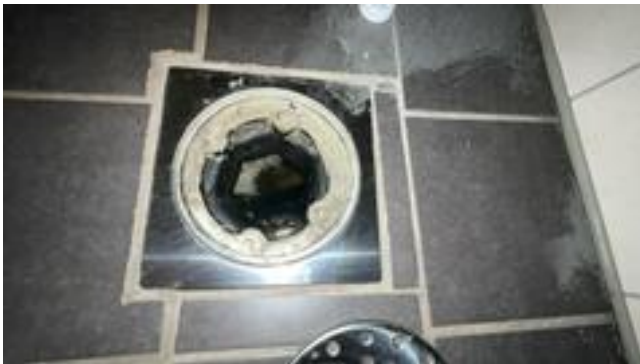
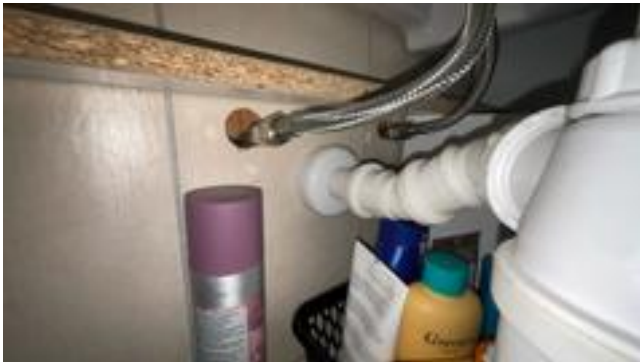
Utett rørgjennomføring i vegg under vask.

- Det bør gjennomføres utbedringer rundt rørgjennomføringer og sluk for å sikre tett utførelse og redusere risiko for fuktinntrengning i konstruksjonen.
- Konsekvensen av mangelfull utførelse og utettheter er økt fare for vannlekkasjer og fuktskader i tilstøtende bygningsdeler, noe som kan medføre kostbare reparasjoner på sikt.

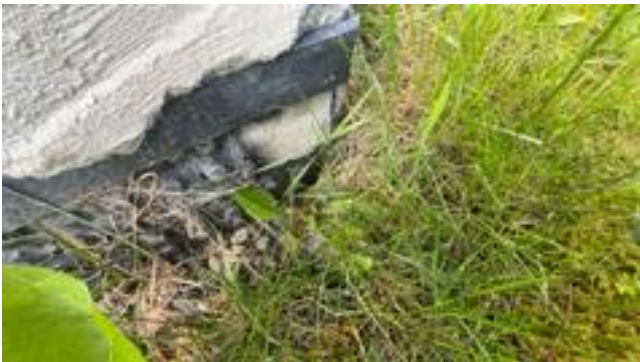
Hull i fuktsperren.

- Som midlertidig tiltak, før utbedring av drenering, bør det utbedres der det er hull i fuktsperren, og overgangslisten bør monteres der den mangler, for å sikre tilstrekkelig fuktsikring og redusere risiko for fuktinntrengning i konstruksjonen.  
- Saltutslag innvendig indikerer fuktproblemer, og årsaken bør undersøkes nærmere for å unngå videre skader på bygningsmaterialer og innneklima.

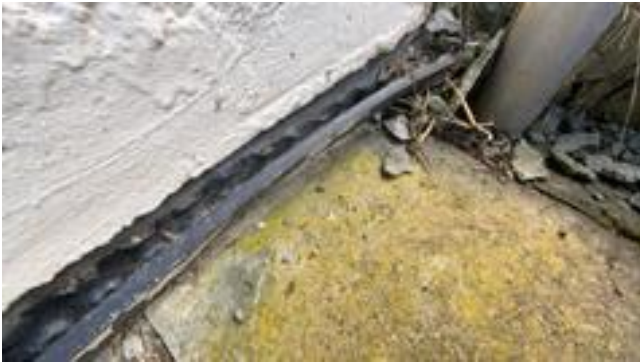
Overgangslist har løsnet.
