Rehabiliteret enebolig med
særpreg, stor tomt og naturen
som nærmeste nabo.

DYNGELANDSEIDET 37

Oppdragsnr.: 20932-3373

Befaringsdato: 27.04.2026

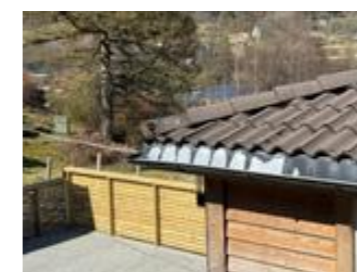
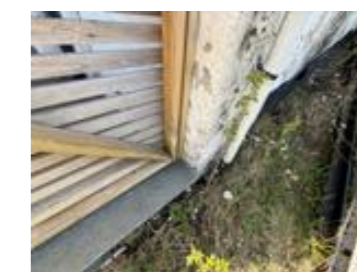
- Takrenner, nedløpsrør og beslag bærer preg av elde/slitasje.
- Mangelfull bortledning av vann fra taknedløp ved grunnmur.

- Overvåk tilstanden jevnlig. For å få tilstandsgrad 0 eller 1 må beslag/renner/nedløp skiftes ut, men tidspunktet for når dette er nødvendig er vanskelig å si noe om.
- Når takrenner og nedløp eldes, øker risikoen for lekkasjer som kan medføre kostbare skader på underliggende konstruksjoner dersom tiltak ikke utføres i tide.
- Det bør etableres løsninger for å lede vannet bort fra bygningskroppen. Manglende bortledning av takvann gir økt fuktbelastning mot grunnmuren, med tilhørende risiko for fuktinntrenging og skader på sikt.

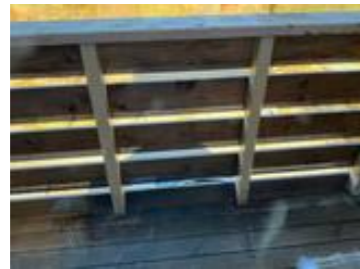
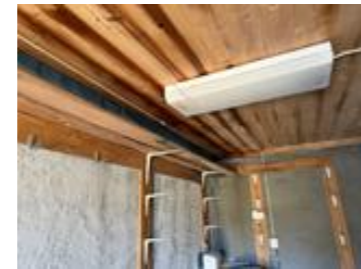
- Det er påvist andre avvik:
- Utettheter i dekke under terrasse.
- Kostnadsestimat: 20 000 - 100 000**

- Det må gjøres nærmere undersøkelser. Dette krever destruktive inngrep. Materialer med skader må skiftes ut. Estimert er vanskelig å anslå konkret uten tilbud fra entreprenør eller lignende.

Kostnadsestimat: 20 000 - 100 000

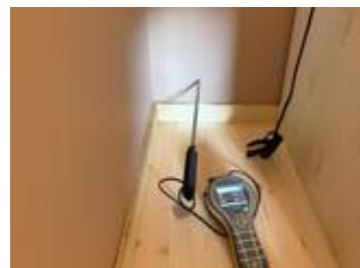
Det ble foretatt hulltaking. Relativ luftfuktighet ble målt med probe. Den viste relativ luftfuktighet på 75,2% ved en temperatur på 13,1 grader. Relativ luftfuktighet mellom 75-85 %

anses å være fuktig. Måling av fukt gjelder kun for det aktuelle området hvor målingen ble foretatt, og forholdene kan variere i andre deler av konstruksjonen. Det ble målt fukt i et område som defineres som fuktig. Ingen ventil i rom under trapp. Det anbefales å montere ventil i rom under trapp.

- Det ble målt fukt i et område som defineres som fuktig.
- Ingen ventil i rom under trapp.

- Andre tiltak:
- Det anbefales å overvåke fuktforholdene jevnlig, spesielt i sommerhalvåret. For å redusere fuktpåkjenningen bør det sikres god luftsirkulasjon (unngå lagring tett mot yttervegg) og tilstrekkelig ventilasjon. Ved vedvarende høye verdier bør bruk av avfukter eller utbedring av utvendig fuksikring (drenering) vurderes som tiltak.
- Det anbefales å montere ventil i rom under trapp.

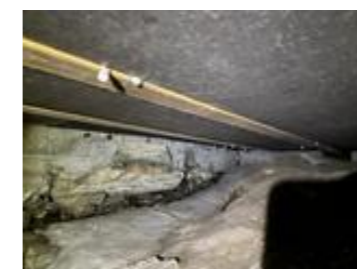
TO 2 Kryp Kjeller

- Fuktig miljø i krypkjelleren, trolig fra diffusjon, kondens eller direkte innsig.
- Det er manglende dampsperre på bakken. Dette gir risiko for fukttopptrekk og forhøyet luftfuktighet.
- Deler av krypkjelleren er skjult og ikke tilgjengelig for inspeksjon. Innvendig tilstand i disse delene kan ikke garanteres for.

- Fuktig miljø i krypkjelleren, trolig fra diffusjon, kondens eller direkte innsig.
- Det er manglende dampspærre på bakken. Dette gir risiko for fuktopptrekk og forhøyet luftfuktighet.
- Deler av krypkjelleren er skjult og ikke tilgjengelig for inspeksjon. Innvendig tilstand i disse delene kan ikke garanteres for.

- Det bør foretas tiltak for å redusere fuktighet i krypkjeller. Høy luftfuktighet over tid gir stor risiko for muggsoppdannelse, råteskader i trekonstruksjoner og et dårlig innemiljø i boligen. Det anbefales å montere avfukter.
- Det anbefales å montere dampspærre (plastfolie) over hele grunnen med overlapp og tetting mot vegger. Fest eventuelt med stein/pukk. Alternativt kan en etablere vintermatter eller isolasjonsplater på bakken. Dette isolerer mot kulde fra grunnen, reduserer faren for sommerkondens og fungerer samtidig som dampspærre. Manglende dampspærre øker risikoen for fuktopptrekk og forhøyet luftfuktighet.
- Hvis mulig bør anbefales det å etablere en inspeksjonsluke slik at hele arealet kan besiktiges og kontrolleres av fagkyndig. Inntil adkomst er etablert, vil tilstanden i krypkjelleren være uavklart.

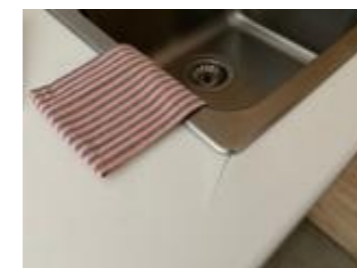
Sanitærutstyr og innredning, TG2:
Sanitærutstyr og innredning er visuelt kontrollert. Liten sprekk i benkeplate. Benkeplate bør skiftes. En må være oppmerksom på at vannsøl kan forårsake fuktsvelling i det aktuelle området.

- Liten sprekk i benkeplate.

- Benkeplate bør skiftes. En må være oppmerksom på at vannsøl kan forårsake fuktsvelling i det aktuelle området.

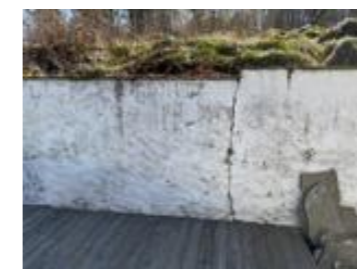
Forstøtningsmurer i mur- og betongkonstruksjoner på eiendommen. Stedvise sprekker i murer. Skader bør utbedres med egnet reparasjonsmasse, og det bør kontrolleres at bakvedliggende drenering/vannavledning fungerer.

- Stedvise sprekker i murer.

- Andre tiltak:
- Skader bør utbedres med egnet reparasjonsmasse, og det bør kontrolleres at bakvedliggende drenering/vannavledning fungerer. Konsekvensen ved manglende utbedring er økt vanninntrenging som fører til ytterligere nedbryting og kan påvirke murens stabilitet.

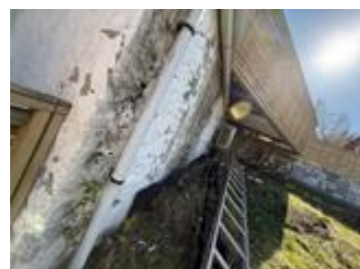
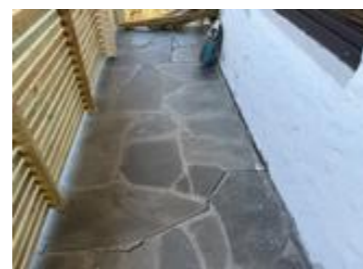
TO 3 Terrengforhold

- Det er påvist andre avvik:
- Knotteplast er ikke klemt mot grunnmur. Stedvis manglende knotteplast. TG2.
 - Generelle utglidninger av betongplattning, heller etc. ned mot skråning foran boligen. Årsak er ikke avklart. Utglidningene kan ha sammenheng med terrenginnrep i skråning nedenfor boligen, men dette må vurderes nærmere av fagkyndig. TG3.
- Kostnadsestimat: 100 000 - 200 000**

- Det anbefales å klemme knotteplast mot grunnmur. Det er viktig å unngå vannoppsamling og unødvendig fuktbelastning mot grunnmuren, da dette over tid kan føre til skader. Hvis det er blomsterbed eller jordmasser inntil muren, anbefales det å erstatte disse med drenerende masser som pukk eller grov grus.
- Det må påregnes utbedring vedr. generelle utglidninger. Det bør gjøres nærmere undersøkelser av geotekniker eller lignende. Estimert for utbedringer er vanskelig å anslå og må avklares med dem, med forbehold om feil estimat. Estimert omfatter ikke forhold vedr. knotteplast da dette punktet er gitt TG2.

Kostnadsestimat: 100 000 - 200 000
