LEGESLETTA 21

Takstmannen har befart eneboligen og vurdert de ulike bygningskomponentene til følgende tilstandsgrader: Tilstandsgrad 3 – Store eller alvorlige avvik: Utvendig > Balkonger, terrasser og rom under balkonger Det er en veranda i plan med hovedetasjen, og det er en balkong i plan med loftetasjen. Disse er av trevirke, men en liten del av verandaen i plan med hovedetasjen er av betong. Rundt bakkaplan er det flere terrasser på terrenget. Det er påvist fukt-/råteskader i konstruksjonen. Mer enn halvparten av forventet brukstid er passert på tettesjikt/membran. Det er værslitt/oppsprukket trevirke/trepaneler.

# Tilstandsrapport

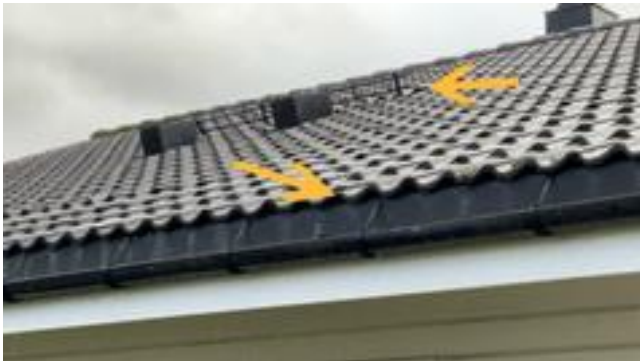
- Vurdering av avvik:**
- Mer enn halvparten av forventet brukstid er passert på taktekkingen.
  - Mer enn halvparten av forventet brukstid er passert på undertak.
  - Det er påvist andre avvik:
  - Taktekkingen har mose og slitasje på grunn av elde.

En bit av takstein er knekt og takstein ligger ikke skikkelig ned mot taket.

- Lokal utbedring må utføres.
- Andre tiltak:
- Når taktekking og undertak begynner å bli gamle, øker risikoen for lekkasjer, noe som kan føre til omfattende og kostbare reparasjoner av underliggende konstruksjoner dersom en ikke foretar tiltak på konstruksjonene før dette oppstår.

- Mose bør fjernes for å hindre at fuktighet holdes tilbake og for å unngå at renner og nedløp tettes.
- Videre bør takets tilstand overvåkes jevnlig, da både taktekking og undertak har passert halvparten av forventet brukstid. Dette reduserer levetiden og øker risikoen for lekkasjer og skader på underliggende konstruksjoner.
- Knekt takstein bør skiftes ut for å forhindre vanninntrenging og ytterligere skader på takkonstruksjonen.

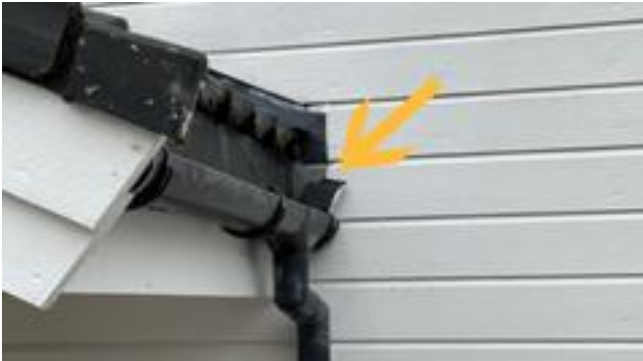
- Det mangler snøfangere på hele eller deler av taket, men det var ikke krav om dette på byggemeldingstidspunktet.
- Det er påvist andre avvik:

Beslag har løsnet.

- Beslaget over inngangspartiet bør festes og utbedres slik at vannet ledes korrekt ned i takrennen.
- Bulken i takrennen bør rettes ut for å sikre god vannavrenning.
- Dersom dette ikke utbedres, kan vann renne langs kledningen, noe som kan føre til fuktskader og redusert levetid på bygningsdeler.

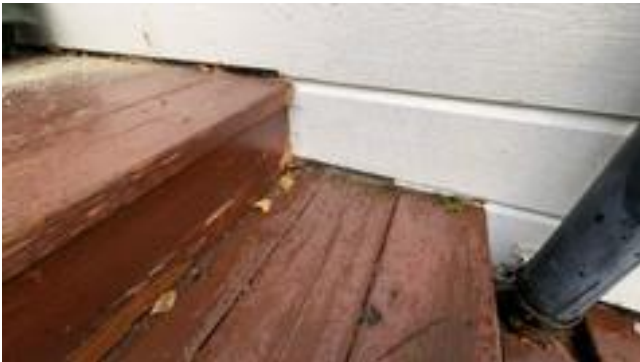
Kledning går bak terrassen.

- Det bør gjennomføres vedlikehold eller utskifting av værslitt kledning for å forhindre ytterligere forringelse og redusert levetid på fasaden.
- Kledningsbord som går bak terrassebord bør vurderes utbedret for å sikre tilstrekkelig tilgang til vedlikehold, slik at risiko for råte og skader på konstruksjonen reduseres.

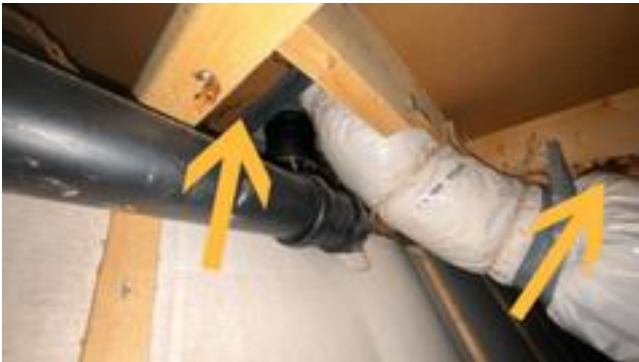
- Det er påvist fuktskjolder/skader i takkonstruksjonen.

- Det er observert enkelte fuktskjolder oppunder taket.
- Det er også observert fuktskjolder under og rundt ventilasjonsaggregatet. Dette er også omtalt under avsnittet om ventilasjonsaggregatet.

Fuktskjolder opp under taket.

- Det bør gjennomføres nærmere undersøkelser for å avdekke årsaken til fuktskjoldene, samt utbedre eventuelle skader.
- Dersom tiltak ikke iverksettes, kan det oppstå ytterligere fuktskader og forringelse av konstruksjonen, noe som kan medføre økte utbedringskostnader og redusert levetid på takkonstruksjonen.

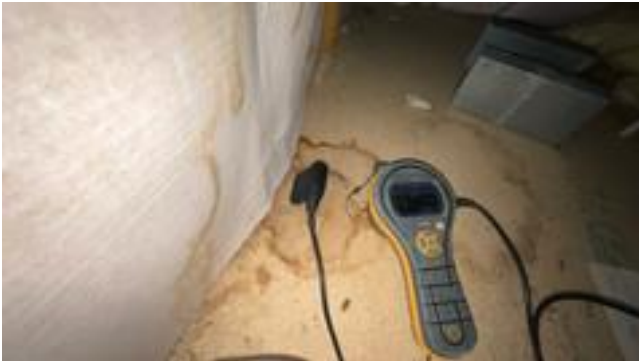
Fuktskjolder på gulvet i kott.

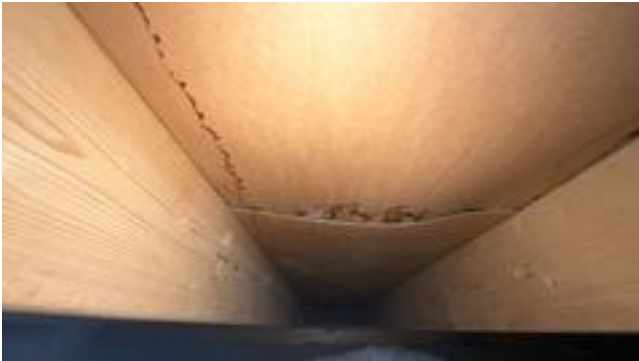
Fuktskjolder opp under Sutakplate.

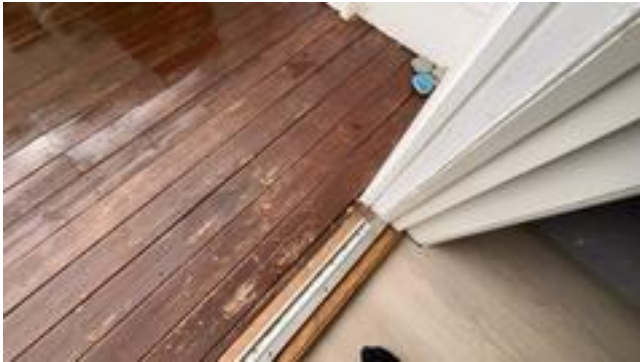
Noe værslitt skyvedør.

- Terrassedøren bør vedlikeholdes eller overflatebehandles for å beskytte treverket mot videre forvitring og skader.
- Dersom tiltak ikke utføres, kan dette føre til redusert levetid, økt vedlikeholdsbehov og risiko for fuktskader i dørkonstruksjonen.

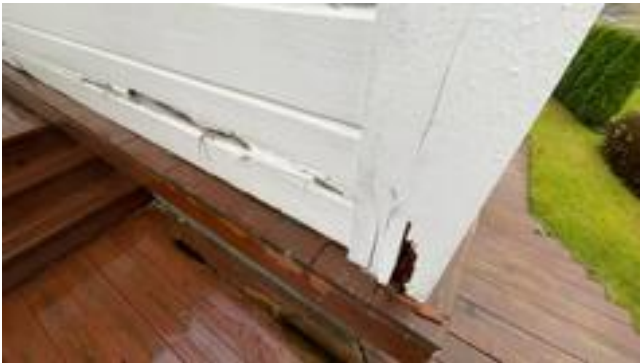
- Det er påvist fukt-/råteskader i konstruksjonen.
- Mer enn halvparten av forventet brukstid er passert på tettesjikt/membran.
- Det er værslitt/oppsprukket trevirke/trepaneler.

- På en levegg er det observert råteskade.
- Terrassebordene er generelt værslitte.
- Over åpen bod/overbygg er det betongdekke. Det er ukjent hvilket tettesjikt som er benyttet her, og det foreligger ingen opplysninger om at tettesjiktet er skiftet siden byggeåret.

- Råteskadet trekledning må skiftes ut.
- Det må foretas tiltak for å lukke avviket.
- Tidspunkt for utskiftning av tettesjikt/membran nærmer seg ut ifra alder på dagens tekking.

- Det bør foretas utskifting av råteskadet trevirke og vedlikehold av værslitte terrassebord for å hindre videre forringelse og redusert levetid på konstruksjonen.
- Det bør også avklares hvilket tettesjikt som er benyttet over bod/overbygg, og det anbefales å kontrollere tilstanden på dette. Manglende dokumentasjon og ukjent tilstand på tettesjiktet medfører risiko for fuktinntrengning og skader i underliggende konstruksjoner.
- Dersom tiltak ikke utføres, kan dette føre til økt omfang av råteskader og behov for mer omfattende reparasjoner på sikt.
- Kostnadsestimat gjelder utskiftning av råteskadet trevirke.

Kostnadsestimat: Under 20 000

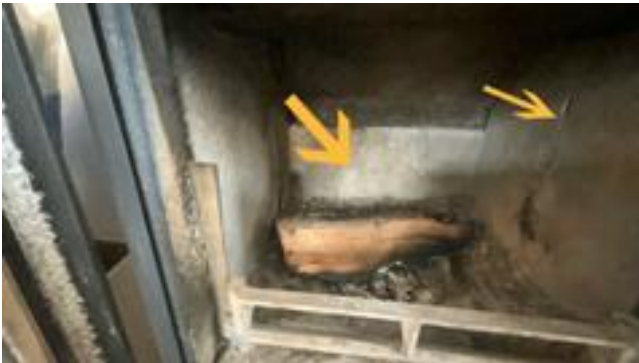
Ildfast plate mangler på gulvet under sotluke/feieluke på pipe. Det er påvist sprekker i ildfast stein inne i ovnen.

Sprekk i ildfast stein.

- Det må gjennomføres tiltak for å øke avstanden mellom sotluke/feieluke og brennbart materiale til minimum 300 mm, eller montere godkjent brannhemmende plate.
- Manglende tiltak medfører økt risiko for brannspredning ved bruk av ildstedet.

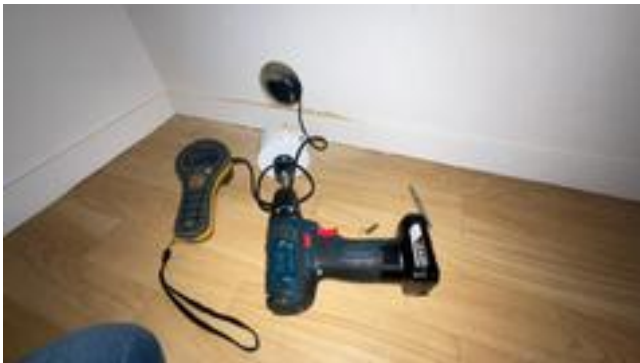
- Det er observert dampsperre på varm side av isolasjonen, og det er observert svartpapp mot leca. Plast og svartpapp på vegg som ligger under terreng kan medføre kondens på utsiden (mot isolasjonen), og svartpapp kan holde på fuktighet. Dampsperrens funksjon er å hindre fuktvandring fra inneluften inn i konstruksjonen, men feil utførelse eller plassering kan øke risikoen for fuktskader.

- Det anbefales å følge med på konstruksjonen og foreta jevnlig tilsyn, da dette er en risikokonstruksjon med potensial for fuktskader.
- Ved eventuell rehabilitering bør veggene bygges opp i henhold til dagens krav for å redusere risiko for kondens og fuktskader, spesielt med tanke på plassering av dampsperre og bruk av materialer som kan holde på fuktighet.

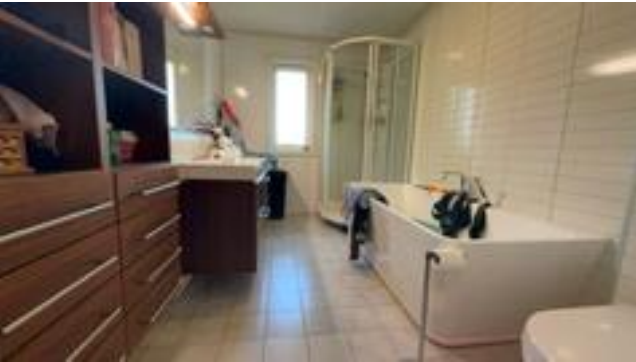
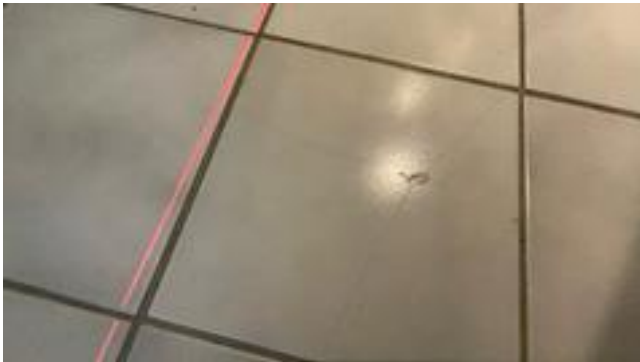
Hakk og sprekk i flis.

- Badet bør totalrenoveres for å oppfylle dagens krav til våtrom.
- Manglende sokkelflis eller stålprofil, utilstrekkelig tetting i skjøter, vindu i våtsone, sprekk i gulvflis og utilstrekkelig fall medfører økt risiko for fuktskader, lekkasjer og følgeskader på omkringliggende konstruksjoner.
- Tidligere lekkasje rundt sluk og usikkerhet om utført utbedring gir ytterligere risiko for skjulte skader.
- Videre bruk av badet uten utbedring kan føre til omfattende skader og økte utbedringskostnader.
- Se beskrivelse i egenerklæring fra eier.

Kostnadsestimat: 200 000 - 500 000

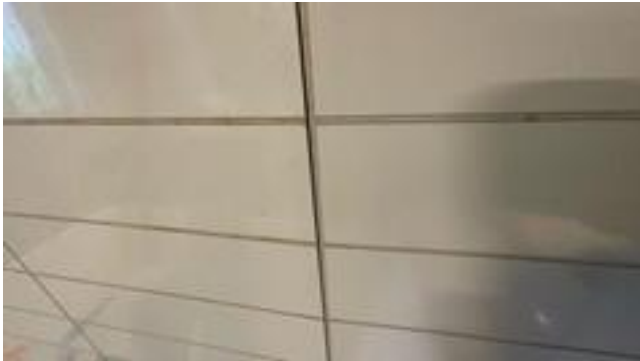
Baderomsplatene er ikke helt tette i skjøtene, men er fuget.

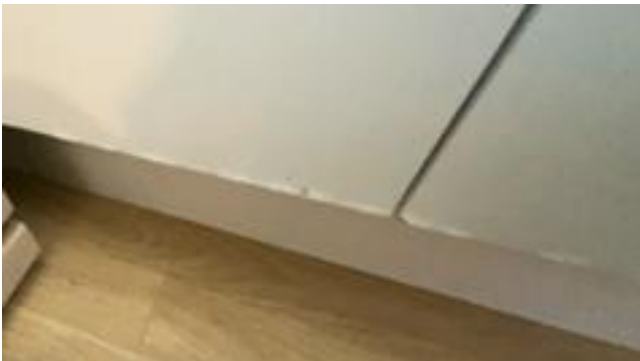
Det er opposning på skapdøren.

- Det bør vurderes utbedring eller utskifting av skadede deler av kjøkkeninnredningen for å hindre videre forringelse og redusere risiko for fuktskader, spesielt der det er oppsvelling ved vasken. Skader som ikke utbedres kan føre til økt slitasje, redusert funksjonalitet og behov for mer omfattende reparasjoner på sikt.

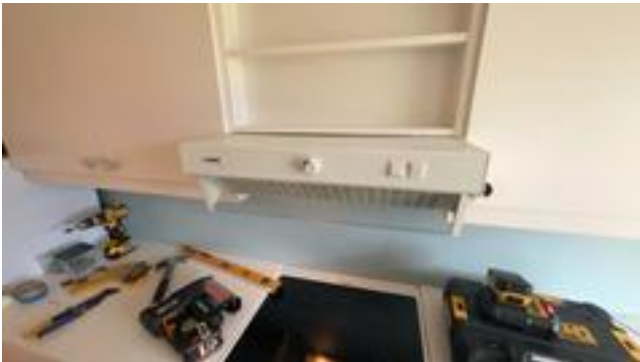
Kjøkken > Underetasje > Stue/kjøkken > Avtrekk  
Det er kjøkkenventilator med avtrekk ut.  
Vurdering av avvik:  
- Ventilatoren fungerer kun på det øverste nivået (nivå 3), men de to første nivåene fungerer ikke.

- Ventilatoren bør repareres eller skiftes ut slik at den fungerer på alle nivåer.
- Konsekvensen av manglende eller utilstrekkelig ventilasjon er økt risiko for matos, fukt og lukt i boligen, noe som kan påvirke innneklimaet negativt.

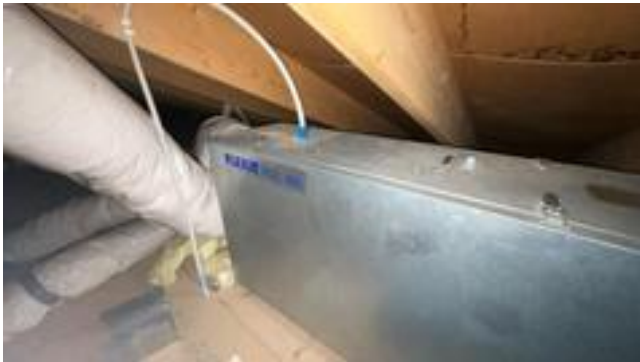
Tekniske installasjoner > Ventilasjon Det er balansert ventilasjonsanlegg, og dette er plassert i kott utenfor knevegg. Vurdering av avvik: Balansert ventilasjonsanlegg fungerer ikke/er utkoblet. – Balansert ventilasjonsanlegg fungerer ikke/er utkoblet. Nøyaktig årsak til funksjonssvikten er ikke kjent. – Det er observert enkelte fuktskjolder under

Ventilasjonsaggregatet er defekt.

- Det anbefales at anlegget kontrolleres av fagperson for å avdekke årsaken til funksjonssvikten. Det kan være nødvendig å reparere eller skifte aggregatet.
- Konsekvensen av manglende ventilasjon er økt risiko for dårlig innelima, fuktskader og redusert bocomfort. Kostnadsestimatet gjelder kun en kontroll av aggregatet og ikke eventuell utskiftning eller reperasjon.

**Kostnadsestimat: Under 20 000**

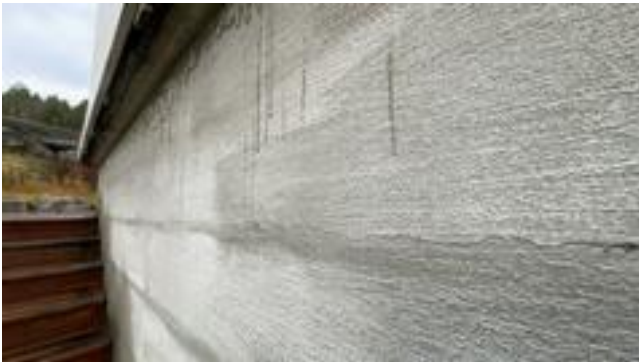
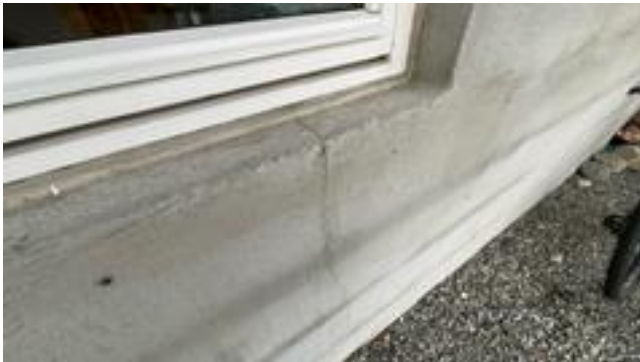
Det er registrert horisontalriss som er symptom på jordtrykk.

Det er registrert skråriss som er symptom på setninger.

- Det er observert riss i grunnmuren på boligen.

Utfyllende beskrivelse av tiltak/ konsekvens:  
- Riss i grunnmuren bør utbedres for å hindre videre utvikling av skader og redusere risiko for vanninntrenging og ytterligere setningsskader.  
- Det anbefales også å undersøke årsaken til fukt i boden, samt å sørge for bedre tilkomst for inspeksjon, da begrenset tilkomst kan medføre at skader ikke oppdages eller følges opp i tide.

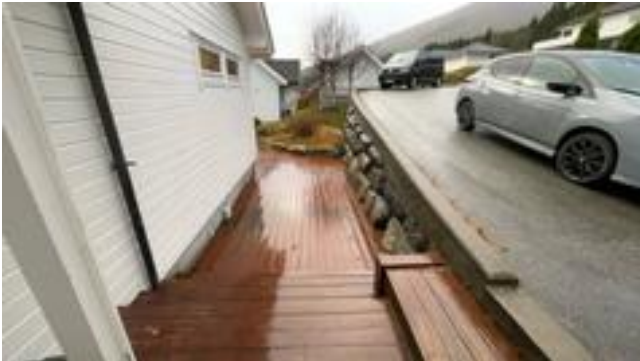
**Vurdering av avvik:**  
• Det er påvist andre avvik:  
Kommentar til andre avvik:  
- Det er terrasser mellom boligen og vei/nedkjørsel. Det foreligger ikke informasjon om hvordan terrenget ser ut under terrassene, og dette er ikke synlig. Dette medfører usikkerhet knyttet til eventuelle forhold under disse. Terrenget skal falle bort fra bygningen, slik at vann ikke ledes inn mot grunnmur.

Det er ikke kjennskap til hvordan terrenget er under terrassen.

**Konsekvens/tiltak**  
• Andre tiltak:  
Utfyllende beskrivelse av tiltak/ konsekvens:  
- Det anbefales å foreta nærmere undersøkelser av terrenget under terrassene for å avklare om terrengfallet er tilstrekkelig og om vann ledes bort fra bygningen.  
- Manglende oversikt over forholdene under terrassene medfører risiko for at vann kan ledes inn mot grunnmuren, noe som kan føre til fuktskader på bygningskonstruksjonen.
