Fin enebolig
med nydelig
utsikt!

LEGESLETTA 21

STRANDA

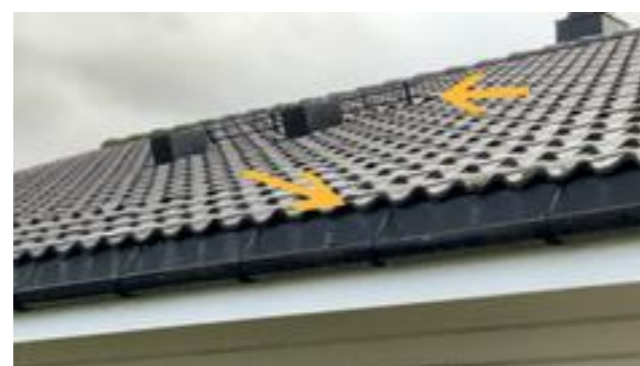
- Mer enn halvparten av forventet brukstid er passert på taktekkningen.
- Mer enn halvparten av forventet brukstid er passert på undertak.
- Det er påvist andre avvik:
- Taktekkingen har mose og slitasje på grunn av elde.

En bit av takstein er knekt og takstein ligger ikke skikkelig ned mot taket.

- Lokal utbedring må utføres.
- Andre tiltak:
- Når taktekkning og undertak begynner å bli gamle, øker risikoen for lekkasjer, noe som kan føre til omfattende og kostbare reparasjoner av underliggende konstruksjoner dersom en ikke foretar tiltak på konstruksjonene før dette oppstår.

- Mose bør fjernes for å hindre at fuktighet holdes tilbake og for å unngå at renner og nedløp tettes.
- Videre bør takets tilstand overvåkes jevnlig, da både taktekkning og undertak har passert halvparten av forventet brukstid. Dette reduserer levetiden og øker risikoen for lekkasjer og skader på underliggende konstruksjoner.
- Knekt takstein bør skiftes ut for å forhindre vanninntrenging og ytterligere skader på takkonstruksjonen.

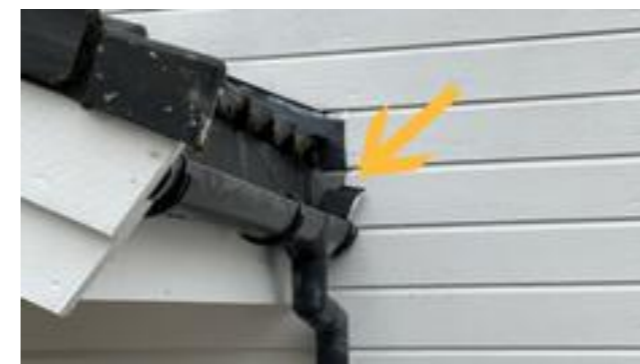
Beslag har løsnet.

- Beslaget over inngangspartiet bør festes og utbedres slik at vannet ledes korrekt ned i takrennen.
- Bulken i takrennen bør rettes ut for å sikre god vannavrenning.
- Dersom dette ikke utbedres, kan vann renne langs kledningen, noe som kan føre til fuktskader og redusert levetid på bygningsdeler.

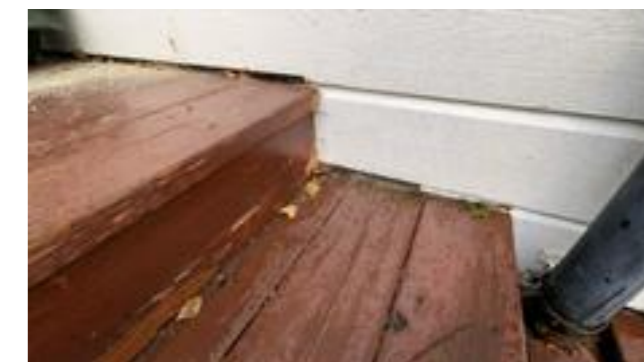
Kledning går bak terrassen.

- Det bør gjennomføres vedlikehold eller utskifting av værslitt kledning for å forhindre ytterligere forringelse og redusert levetid på fasaden.
- Kledningsbord som går bak terrassebord bør vurderes utbedret for å sikre tilstrekkelig tilgang til vedlikehold, slik at risiko for råte og skader på konstruksjonen reduseres.

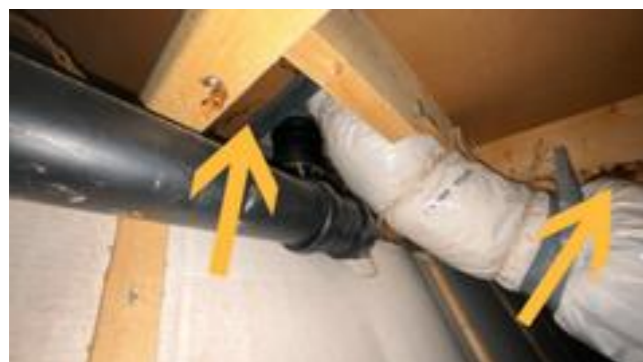
- Det er observert enkelte fuktskjolder oppunder taket.
- Det er også observert fuktskjolder under og rundt ventilasjonsaggregatet. Dette er også omtalt under avsnittet om ventilasjonsaggregatet.

Fuktskjolder opp under taket.

- Det bør gjennomføres nærmere undersøkelser for å avdekke årsaken til fuktskjoldene, samt utbedre eventuelle skader.
- Dersom tiltak ikke iverksettes, kan det oppstå ytterligere fuktskader og forringelse av konstruksjonen, noe som kan medføre økte utbedringskostnader og redusert levetid på takkonstruksjonen.

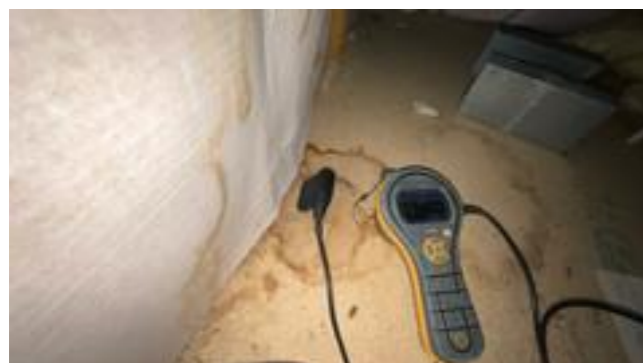
Fuktskjolder på gulvet i kott.

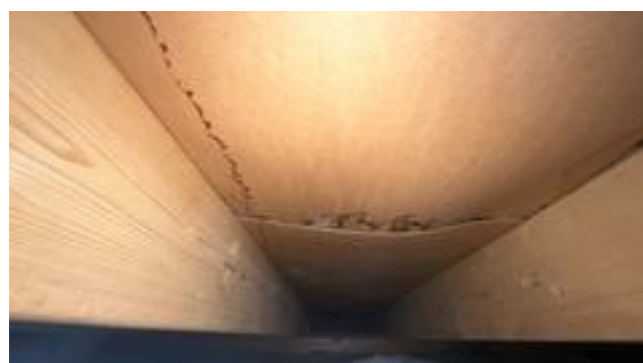
Fuktskjolder opp under Sutakplate.

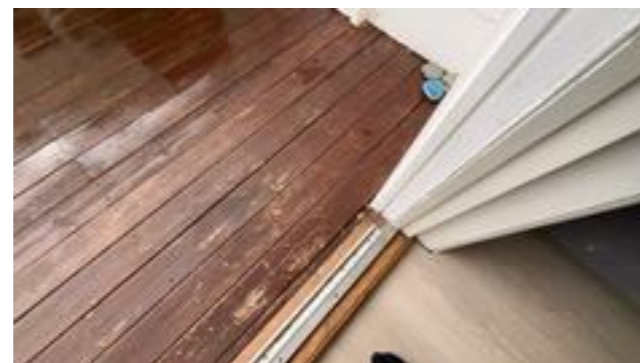
Noe værslitt skyvedør.

- Terrassedøren bør vedlikeholdes eller overflatebehandles for å beskytte treverket mot videre forvitring og skader.
- Dersom tiltak ikke utføres, kan dette føre til redusert levetid, økt vedlikeholdsbehov og risiko for fuktskader i dørkonstruksjonen.

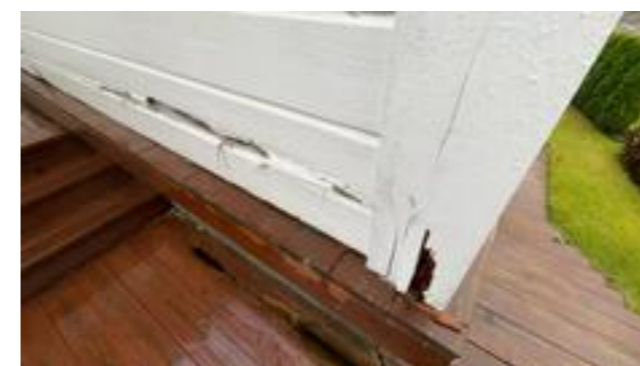
- Det er påvist fukt-/råteskader i konstruksjonen.
- Mer enn halvparten av forventet brukstid er passert på tettesjikt/membran.
- Det er værslitt/oppsprukket trevirke/trepaneler.

- På en levegg er det observert råteskade.
- Terrassebordene er generelt værslitte.
- Over åpen bod/overbygg er det betongdekke. Det er ukjent hvilket tettesjikt som er benyttet her, og det foreligger ingen opplysninger om at tettesjiktet er skiftet siden byggeåret.

- Råteskadet trekledning må skiftes ut.
- Det må foretas tiltak for å lukke avviket.
- Tidspunkt for utskifting av tettesjikt/membran nærmer seg ut ifra alder på dagens tekking.

- Det bør foretas utskifting av råteskadet trevirke og vedlikehold av værslitte terrassebord for å hindre videre forringelse og redusert levetid på konstruksjonen.
- Det bør også avklares hvilket tettesjikt som er benyttet over bod/overbygg, og det anbefales å kontrollere tilstanden på dette. Manglende dokumentasjon og ukjent tilstand på tettesjiktet medfører risiko for fuktinntrengning og skader i underliggende konstruksjoner.
- Dersom tiltak ikke utføres, kan dette føre til økt omfang av råteskader og behov for mer omfattende reparasjoner på sikt.
- Kostnadsestimat gjelder utskifting av råteskadet trevirke.

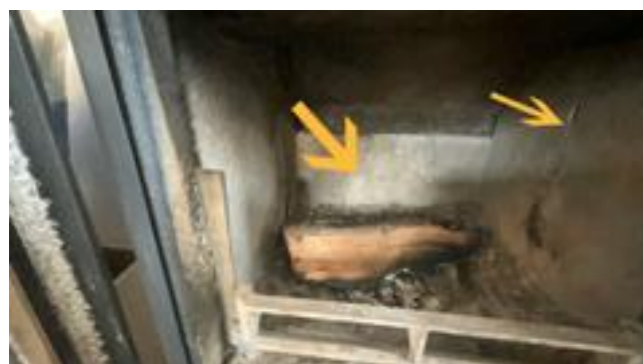
- Ildfast plate mangler på gulvet under sotluke/feiluke på pipe.
- Det er påvist sprekker i ildfast stein inne i ovnen.

Sprekk i ildfast stein.

- Ildsted med sprekk må skiftes.

- Det må gjennomføres tiltak for å øke avstanden mellom sotluke/feieluke og brennbart materiale til minimum 300 mm, eller montere godkjent brannhemmende plate.
- Manglende tiltak medfører økt risiko for brannspredning ved bruk av ildstedet.

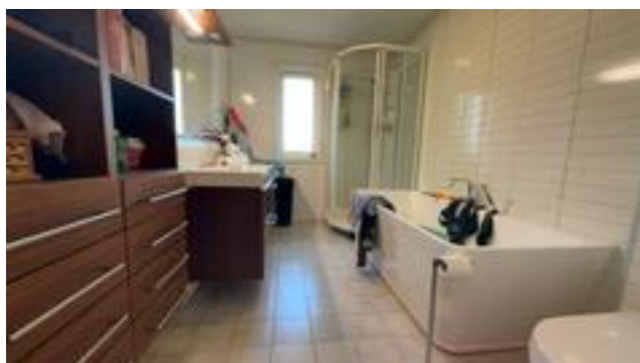
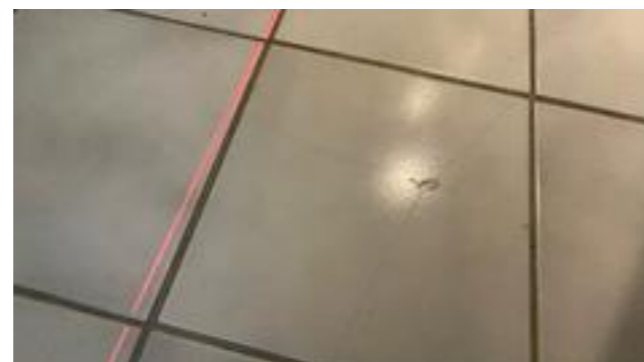
Hakk og sprekk i flis.

- Badet bør totalrenoveres for å oppfylle dagens krav til våtrom.
- Manglende sokkelflis eller stålprofil, utilstrekkelig tetting i skjøter, vindu i våtsone, sprekk i gulvflis og utilstrekkelig fall medfører økt risiko for fuktskader, lekkasjer og følgeskader på omkringliggende konstruksjoner.
- Tidligere lekkasje rundt sluk og usikkerhet om utført utbedring gir ytterligere risiko for skjulte skader.
- Videre bruk av badet uten utbedring kan føre til omfattende skader og økte utbedringskostnader.
- Se beskrivelse i egenerklæring fra eier.

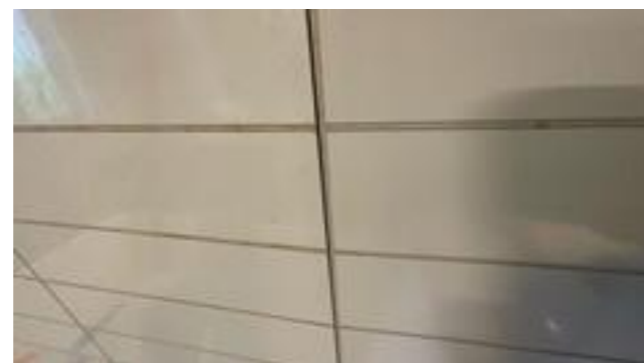
Baderomsplatene er ikke helt tette i skjøtene, men er fuget.

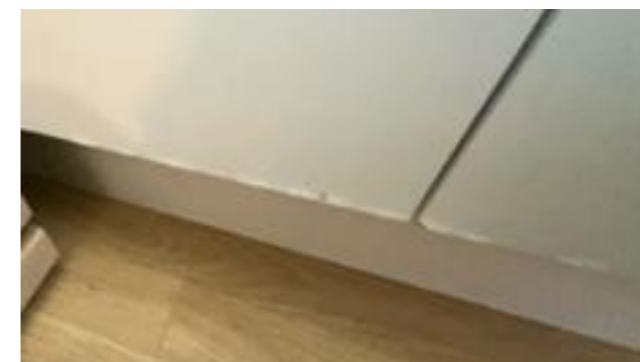
Det er opposning på skapdøren.

- Det bør vurderes utbedring eller utskifting av skadede deler av kjøkkeninnredningen for å hindre videre forringelse og redusere risiko for fuktskader, spesielt der det er oppsvelling ved vasken. Skader som ikke utbedres kan føre til økt slitasje, redusert funksjonalitet og behov for mer omfattende reparasjoner på sikt.

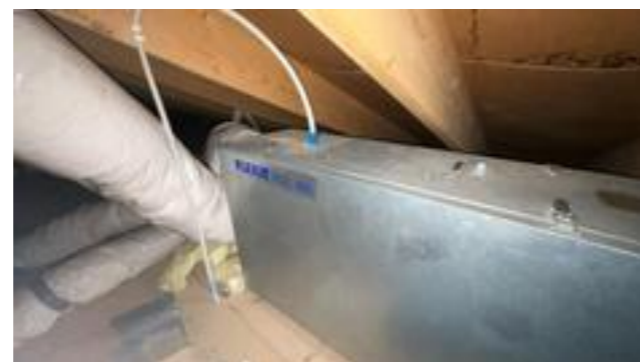
Ventilasjonsaggregatet er defekt.

- Det anbefales at anlegget kontrolleres av fagperson for å avdekke årsaken til funksjonssvikten. Det kan være nødvendig å reparere eller skifte aggregatet.
- Konsekvensen av manglende ventilasjon er økt risiko for dårlig inneklimate, fuktskader og redusert bokomfort. Kostnadsestimatet gjelder kun en kontroll av aggregatet og ikke eventuell utskiftning eller reparasjon.

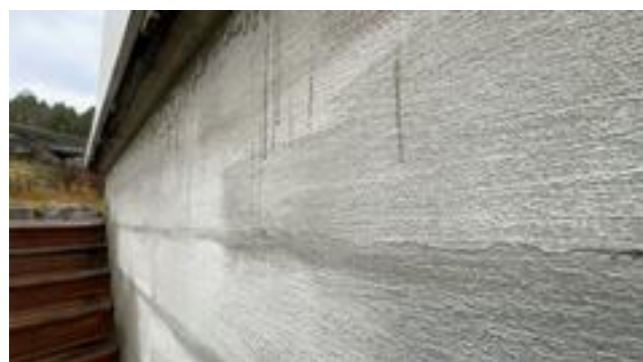
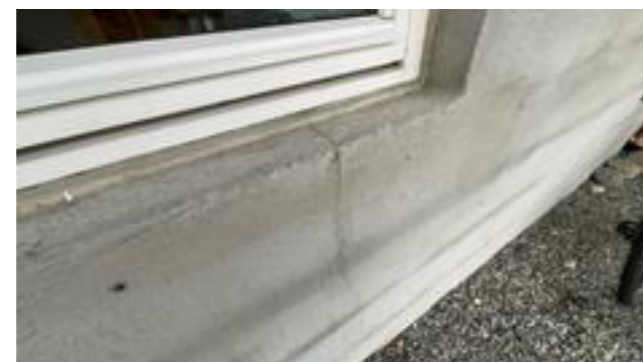
- Inn mot den utvendige (åpne) boden/overbygget er det observert riss i mur.

- Det er observert riss i grunnmuren på boligen.

- Riss i grunnmuren bør utbedres for å hindre videre utvikling av skader og redusere risiko for vanninntrengning og ytterligere setningsskader.
- Det anbefales også å undersøke årsaken til fukt i boden, samt å sørge for bedre tilkomst for inspeksjon, da begrenset tilkomst kan medføre at skader ikke oppdages eller følges opp i tide.

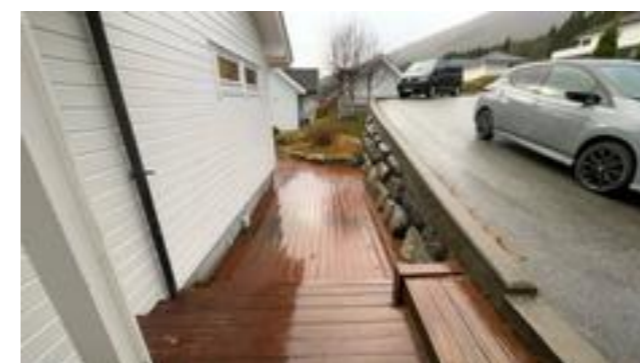
Det er ikke kjenskap til hvordan terrenget er under terrassen.

- Det anbefales å foreta nærmere undersøkelser av terrenget under terrassene for å avklare om terrengfallet er tilstrekkelig og om vann ledes bort fra bygningen.
- Manglende oversikt over forholdene under terrassene medfører risiko for at vann kan ledes inn mot grunnmuren, noe som kan føre til fuktskader på bygningskonstruksjonen.
