Tilstandsrapport

Tomannsbolig

Løkkeveien 40, 4008 STAVANGER

Befaringsdato: 14.04.2026

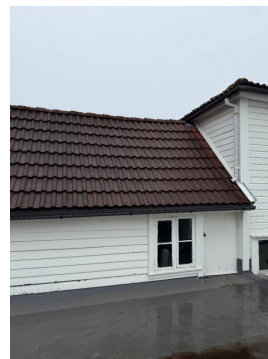
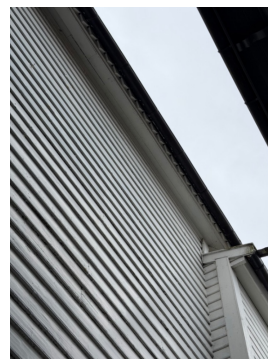
Løs takstein.

Knekte takstein bør skiftes ut, og vannansamlinger på taket må utbedres for å hindre vanninntrengning og følgeskader på underliggende konstruksjoner.

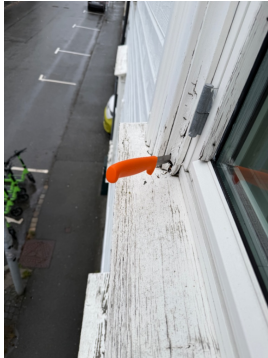
- Det er ingen eller liten lufting i nedre kant av kledning mot grunnmur.
- Det er påvist spredte råteskader i bordkledningen.
- Bordkledning går stedvis nesten helt ned i terreng.

råte rundt vinduslister.

Det bør gjennomføres nærmere undersøkelser og utbedring av kledningen, inkludert utskifting av råteskadet treverk og etablering av tilstrekkelig lufting i nedre kant mot grunnmur.
Dette bør gjøres for å hindre videre råteutvikling og redusere risikoen for fuktskader i veggkonstruksjonen.

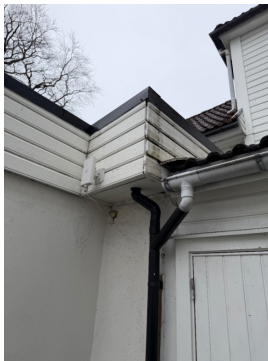
Dårlig utførelse rundt hjørner.

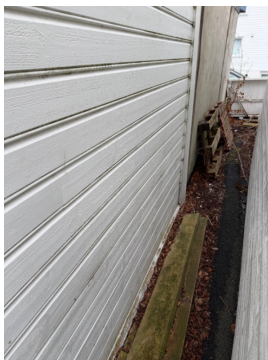
Kledningsbord bør ha minst 300 mm avstand til terreng for å unngå skader og misfarging fra vannsprut opp fra terrengoverflaten.

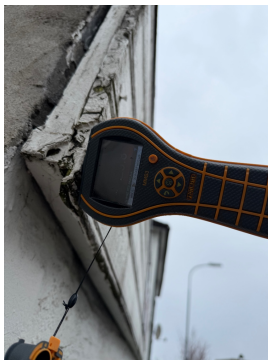
Det er utført punktvis målinger med fuktmåler, og det ble registrert forhøyede fuktverdier enkelte steder. Det anbefales nærmere undersøkelser og utbedring av forholdene for å hindre videre skadeutvikling.

Forhøyede fuktnivå i kledning.

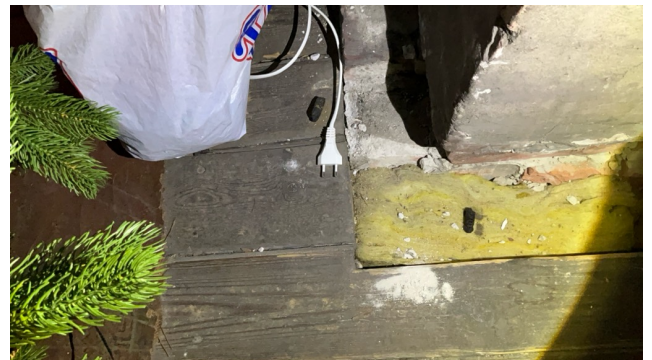
Avføring fra skadedyr.

Skader etter aktivitet av skadedyr må utbedres, og tiltak mot videre angrep bør iverksettes for å beskytte bygget mot ytterligere skader.

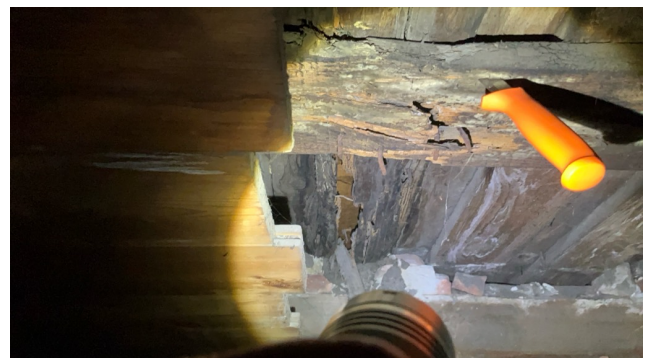
Parti av underkledning som er rått.

Fuktskjolder, fukt- og råteskader må utbedres for å hindre videre forringelse av konstruksjonen og redusere risiko for sopp og råte.

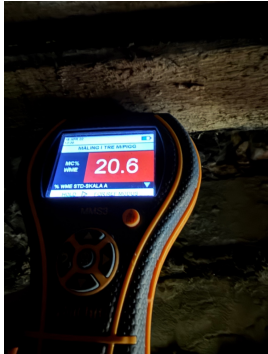
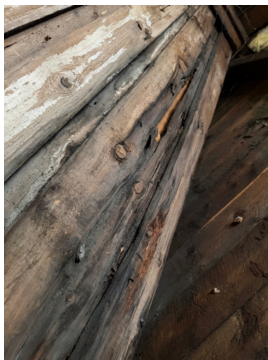
Undertak i lagerrom.

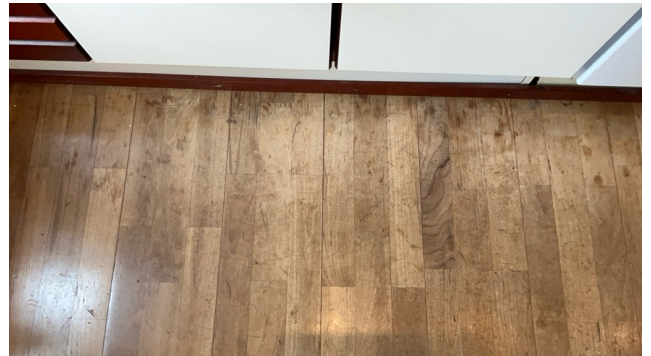
- Det er påvist skader på overflater/kjøkkeninnredning utover normal slitasjegrad.
- Det er påvist skader/fuktskjolder i kjøkkengulvet.

Eldre fuktmerker foran vask.

Skader og fuktskjolder i kjøkkengulvet bør undersøkes nærmere og eventuelt utbedres for å hindre videre skadeutvikling og redusere risiko for fuktrelaterede problemer i konstruksjonen.
