# Tilstandsrapport

Boligbygg med flere boenheter

Stortorget 4, 2000 LILLESTRØM

Befaringsdato: 09.07.2026

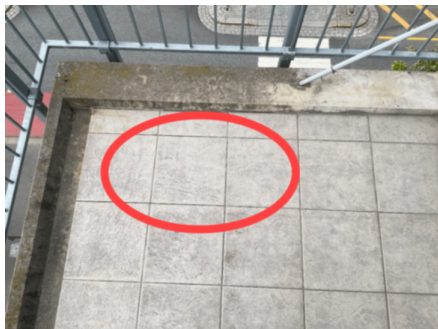
- Ved dunking på enkelte fliser ble det avdekket en hul lyd, som indikerer «bom». Dette betyr at flisene ikke har tilfredsstillende vedheft til underlaget over hele flisens areal. Mangelfull liming under leggingen kan være årsaken.
- Rekkverket på balkong eller terrasse er for lavt i forhold til dagens krav.

- Fliser med bom kan over tid løsne helt, særlig hvis de utsettes for belastning eller vibrasjoner. Risikoen vurderes som moderat/lav. For å lukke avviket må flisene med bom fjernes og legges på nytt med korrekt liming for å sikre full vedheft til underlaget.
- For å lukke avviket, må rekkverkshøyden justeres opp. Vurderes av ny eier, men dette må eventuelt gjøres i samråd med styret og bygningsmyndigheter. Skjønn er brukt til å vurdere rekkverket og da er det ikke vurdert å være noen fare for sikkerheten selv om rekkverket er lavere enn dagens krav.

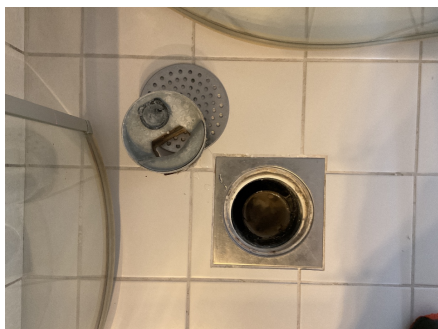
- Uten dokumentasjon vet man ikke om membran er korrekt utført eller om sluk, overganger og gjennomføringer er tette. Manglende dokumentasjon gir derfor økt risiko for skjulte fuktskader, selv om det ikke er synlige tegn i dag. Skader kan utvikle seg og bli omfattende før de oppdages.

- Konsekvensen er at membranens tilstand og tetthet er usikker som følge av alder og manglende dokumentasjon, noe som øker risikoen for skjulte fuktskader og kan medføre behov for nærmere undersøkelser og eventuell rehabilitering av våtrommet.
- Konsekvensen er at membranens tilstand og tetthet er usikker som følge av alder og manglende dokumentasjon, noe som øker risikoen for skjulte fuktskader og kan medføre behov for nærmere undersøkelser og eventuell rehabilitering av våtrommet.

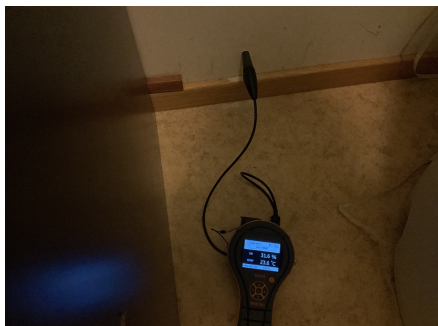
Fuktmåling ved hulltaking er foretatt fra boden tilstøtende badet, uten å påvise unormale forhold.

Undersøkelsen gir et bilde av tilstanden i området der hullet er tatt, men utelukker ikke at det kan forekomme fukt i andre deler av konstruksjonen som ikke er åpnet. Lokale variasjoner kan forekomme, spesielt i eldre bad hvor tettesjikt og materialvalg ofte avviker fra dagens løsninger. Ved riving av dette rommet, kan det derfor ikke utelukkes skjulte forhold andre steder enn der hullet er tatt.

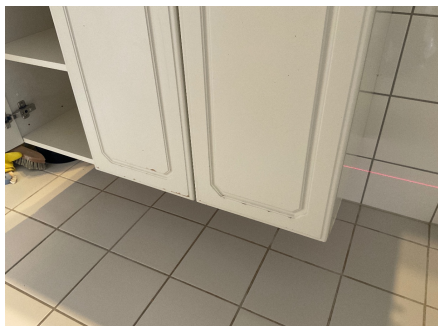
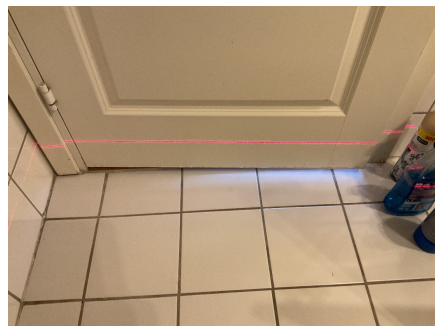
- Det er påvist skader, svelling eller lignende på innredning.

- Slike skader har lav konsekvensgrad og behovet for utskifting vurderes av ny eier. Det er likevel viktig å redusere fuktbelastningen i rommet, slik at slike skader ikke får oppstå og utvikle seg. Riktig temperatur og ventilasjon er viktige forhold som påvirker rommet og bygningsdeler negativt om det ikke benyttes hyppig.

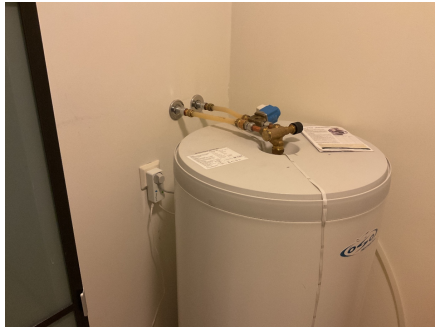
- Tilkobling med stikkontakt kan føre til overoppheting eller varmgang, og gir økt risiko for feil og svekket brannsikkerhet. For å lukke avviket må varmtvannsberederen tilkobles fast av autorisert installatør, i henhold til gjeldende standarder.
- Det bør etableres tilfredsstillende el-tilkobling etter gjeldende forskrift.
