## Flott enebolig på Stamnes

VIKAVEGEN 22

Befaringsdato: 26.05.2026    Rapportdato: 29.05.2026    Oppdragsnr.: 22737-1055    Eiendomsverdi ref nr: MK1784  
Autorisert foretak: Hardingtakst AS    Sertifisert Takstingeniør: Andreas Handegard

## Tilstandsrapport

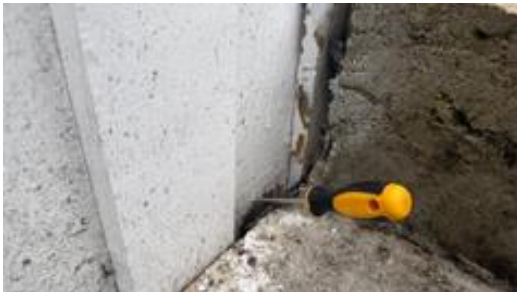
Den utvendige fasaden fremstår med slitasje og værpåkjønning, med behov for vedlikehold og stedvis utskifting av råteskader.

Bilde viser eksempel på stedvis råteskader i bordkledning.

Det er lite eller ingen lufting i nedre kant av kledningen, noe som ofte var vanligere før i tiden, men som øker risikoen for fukt- og råteskader i konstruksjonen. Forholdet tilsier behov for jevnlig vedlikehold, og ved eventuell utskifting av kledning anbefales det å etablere eller forbedre luftespalte mellom kledningen og ytterveggen.

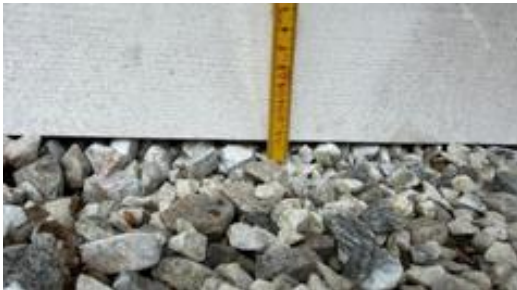
Bilde viser at det mangler avstand mellom bordkledning og bakkenivå.

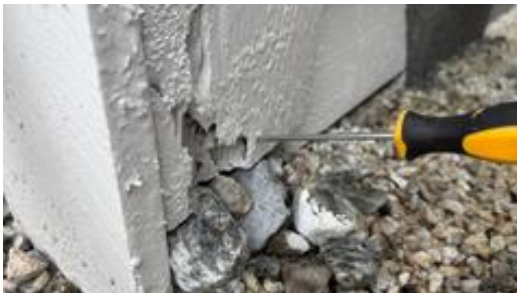
Bilde viser eksempel på stedvis råteskader i bordkledning.

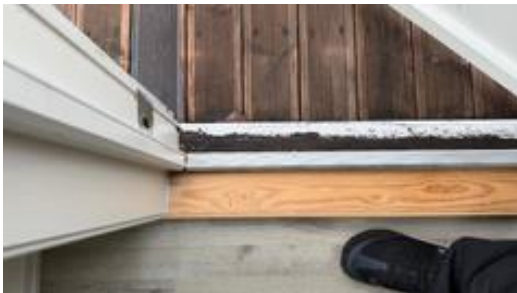
Bilde viser fuktskade i dørstokk på altandør.

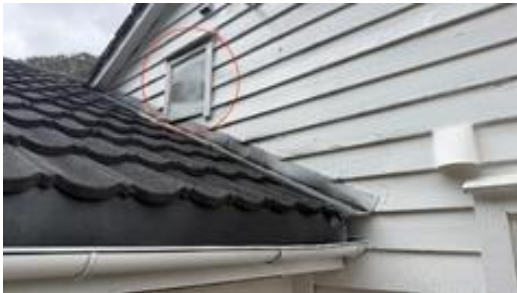
TG3: Det er fukt- og råteskader i loftsvindu, som medfører behov for utskifting. Det bør også etter hvert påregnes ytterligere utskifting av eldre vinduer og dører basert på alder og tilstand.

Bilde viser råteskader i vindu på loft.

Kostnadsestimat: 20 000 - 100 000

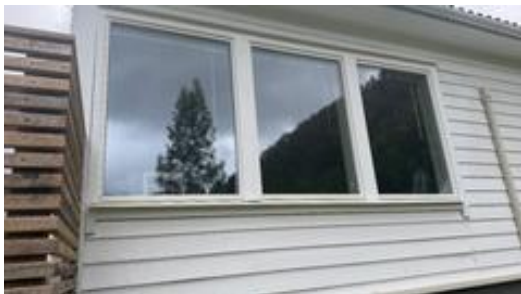
Bilde viser eksempel på nye vinduer i boligen.

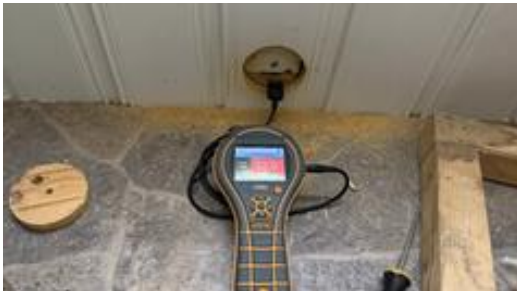
TG3: Det er fuktmåling som viser høye fuktverdier i konstruksjoner mot terreng. Siden det er innredet med påforede gulv/vegger mot terreng av organiske materialer (trevirke o.l.), bør dette fjernes for å få fritt eksponerte murflater og best mulig vilkår for uttørking. Ved eventuell gjenoppbygging anbefales materialer som tåler fukt bedre, eksempelvis fliser eller tilsvarende uorganiske overflater.

Bilde viser fuktmåling i påforet vegg mot terreng.

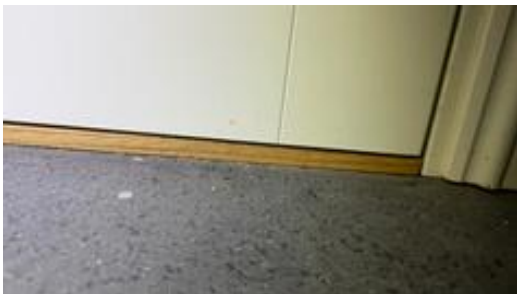
Bilde viser at det mangler luftespalte i dørstokk til baderommet.

Viser til vurderinger og eventuelle anbefalte tiltak som er nevnt over. Manglende ventilering medfører en økt og uønsket fuktbelastning.

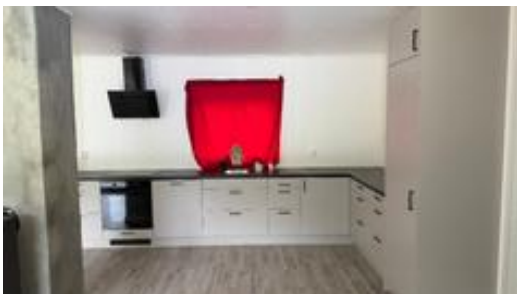
Oversiktsbilde av kjøkkeninnredningen.

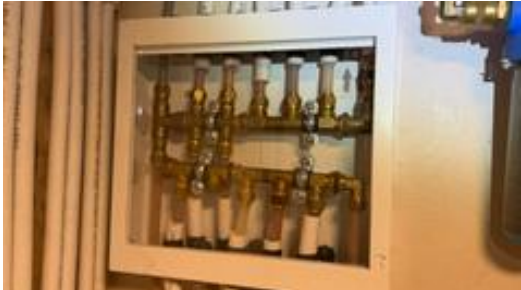
Bildet viser fordelerskap for vannledninger. Det anbefales en årlig kontroll for å se etter eventuelle lekkasjer og korrosjoner.

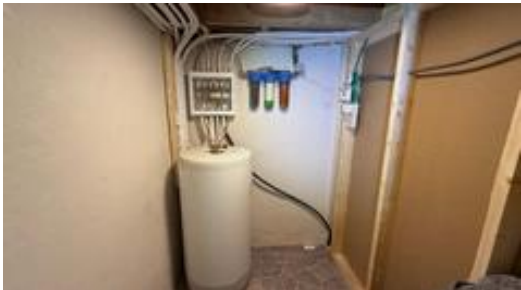
Oversiktsbilde av vanninstallasjonen. Det er etablert vannfilter på inntaket. Det er også montert automatisk lekkasjestopper som stenger vannet ved deteksjon av vann.
